Stor og flott andels-enebolig

Tilstandsrapport

Befaringsdato: 26.09.2024

Rapportdato: 29.09.2024

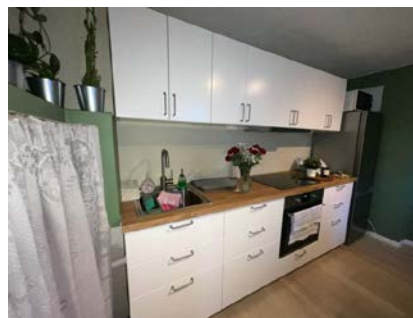
UNDERETASJE > STUE/KJØKKEN

Vurdering av avvik:

- Det er avvik:

Det er ikke monter lekkasjevarsler med vannstoppventil på kjøkken i underetasjen. Kravet kom i 2010 og gjelder også ved rehabilitering av eldre boliger. Kravet gjelder for rom som har vanninstallasjoner, men mangler sluk eller vanntett gulv.

Rørstokk i underetasjen (på kjøkken) er plassert i rom uten sluk og uten lekkasjevarsler.

Det anbefales at rørstokken plasseres i et lukket og ventilert skap, for å beskytte rørsystemet og samtidig sikre enkel tilgang ved behov for vedlikehold. Skapet bør være utstyrt med et tett og vanntett tettesjikt rundt, i henhold til gjeldende byggeforskrifter. Dette for å unngå fuktskader og lekkasjer som kan medføre alvorlige følgeskader på bygningsmassen. Det er også viktig at alle rørtilkoblinger, ventiler og skjøter er lett tilgjengelige for inspeksjon og vedlikehold, samtidig som riktig sikring av røropplegget mot lekkasje implementeres.

Det kan anbefales å konsultere med en autorisert rørlegger for å sikre at alle krav og forskrifter blir overholdt, samt for å få en vurdering av eventuelle oppgraderingsbehov.
