# Familievennlig enderekkehus over to plan.

# Tilstandsrapport

# gnr. 29, bnr. 451

Befaringsdato: 29.08.2025

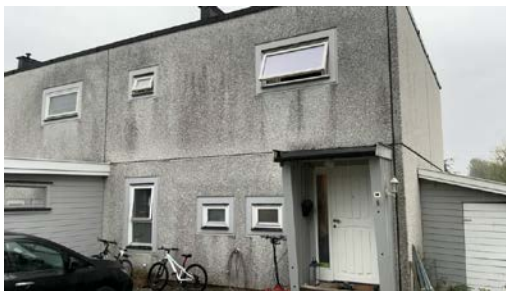
## ⓘ TG 1 Veggkonstruksjon

Yttervegg i betong, og isolert bindingsverk. Kledd med shingelbelagte fasadeelementer/plater. Eksakt tilstand kan ikke kontrolleres uten bygningsmessige inngrep.

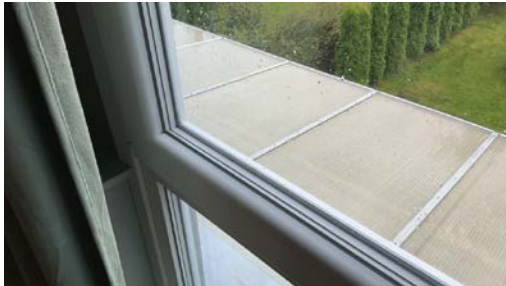
## TG 2 Dører

Ytterdør i treverk.  
Balkongdør med 2-lags energiglass i treverk

### Vurdering av avvik:

- Det er avvik:

Ingen umiddelbare tiltak er nødvendig, men oppgraderinger må etter hvert påregnes.

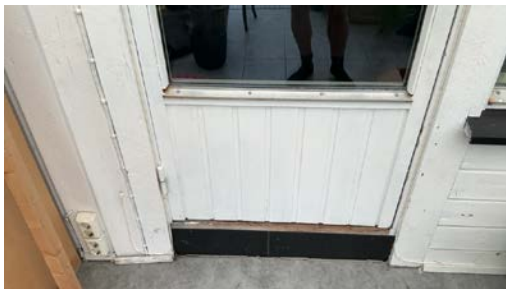
## TG 2 Balkonger, terrasser og rom under balkonger

Vinterhage med utgang fra stue:

### Vurdering av avvik:

- Det er avvik:

Lokale utbedringer må påregnes.

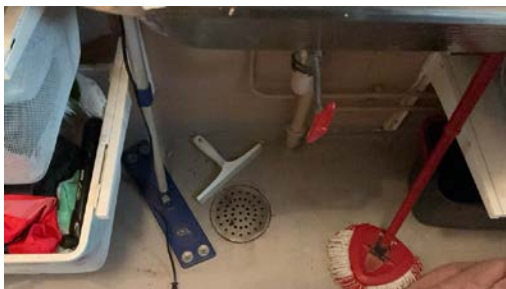
#### Tilliggende konstruksjoner våtrom

Hulltaking er ikke foretatt da det er påvist andre avvik som tilsier at rommet står foran en total rehabilitering.

Himling: Malte glatte flater. Downlights. Ved enkle fuktsøk ble det ikke registrert verdier utover hva som forventes som normalt.

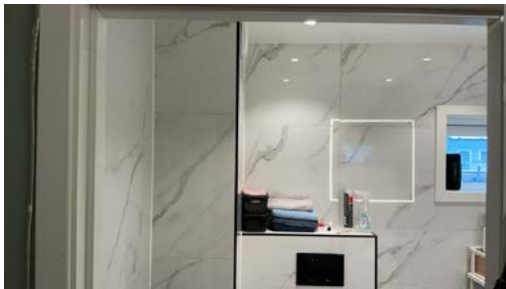
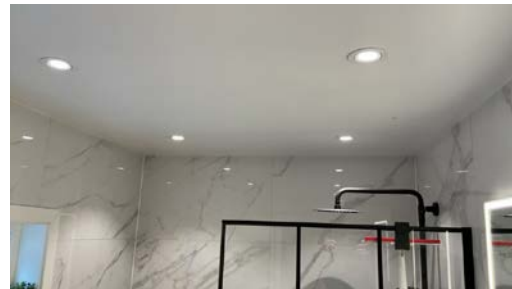
### 1 TG 1 Overflater Gulv

Gulv: Fliser, med varme. Fallforhold på gulvet er målt og funnet tilfredsstillende. Ved enkle fuktsøk ble det ikke registrert unormale verdier.

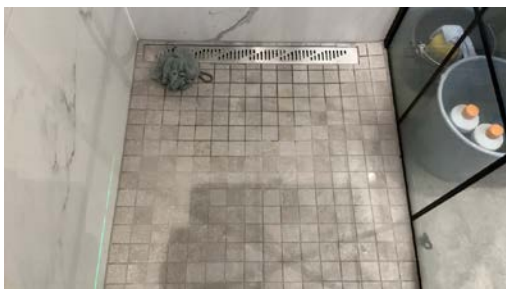
## 2. ETASJE > BAD

### 1 TG 1 Sluk, membran og tettesjikt

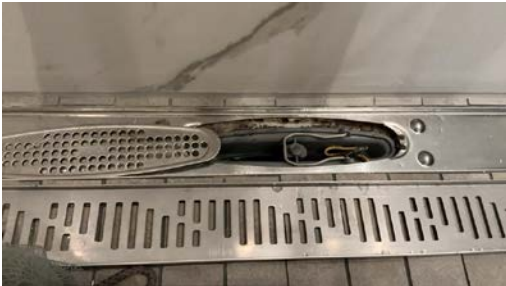
### 1 TG 1 Sanitærutstyr og innredning

Baderomsinnredning med glatte fronter. Ett-greps blandebatteri. Speil over med tilhørende belysning. Dusjsone med glassvegg. Vegghengt toalett.

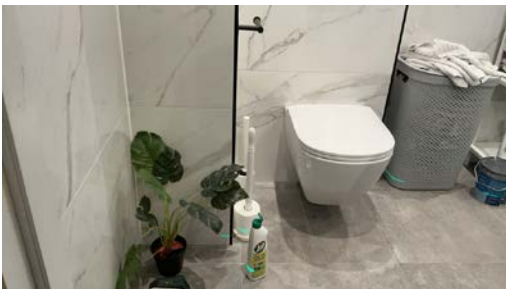
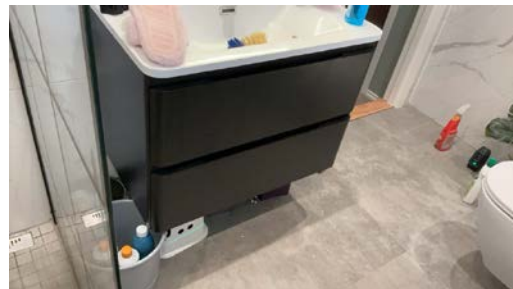
## 2. ETASJE > BAD

### 1 TG 1 Ventilasjon

Mekanisk avtrekk. Ventil på vegg. Tilluft i dør.

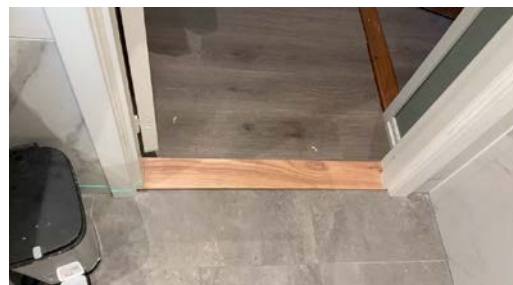
### TG 0 Tilliggende konstruksjoner våtrom

Hulltaking er foretatt og det er ikke påvist unormale forhold.

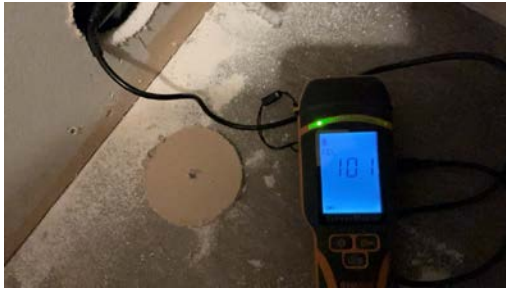
## 1. ETASJE > KJØKKEN

Kjøkken med profilerte fronter. Laminerte benkeplater. Fliser mellom benk og overskap. Nedfelt oppvaskkum i børstet rustfritt stål med ett-greps blandebatteri. Integrert platetopp, stekeovn, oppvaskmaskin og kjøl/frys.

Ved fuktsøk på overflater i skap og gulv er det ikke registrert måleverdi som indikerer fukt.

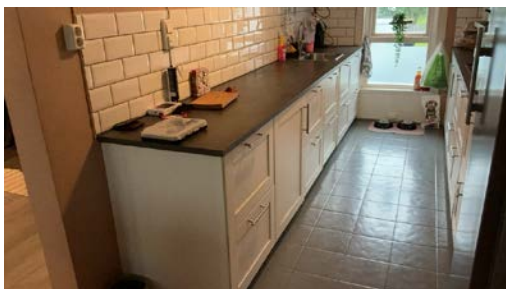
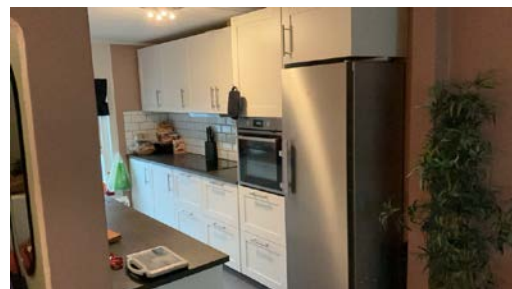
## 1. ETASJE > KJØKKEN

### TG 1 Avtrekk

Kjøkkenventilator er montert over kokesone.

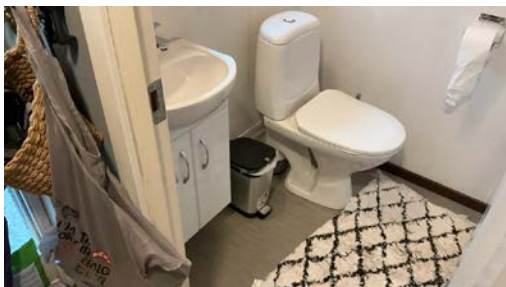
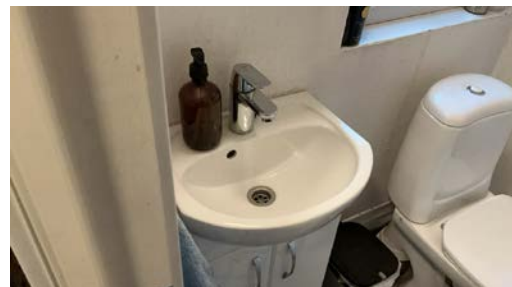
- Toalettrom mangler tilluftsventilering, f.eks. spalte/ventil ved dør.
- Det er avvik:

Toalettrommet har kun naturlig ventilasjon. Det er skade på overflater. Gulvbelegg har gliper ved terskel. Mer enn halvparten av forventet brukstid er oppnådd.

Det er ikke behov for strakstiltak, men om kjøper har andre brukskrav eller krav til estetikk kreves det utbedring eller utskifting.

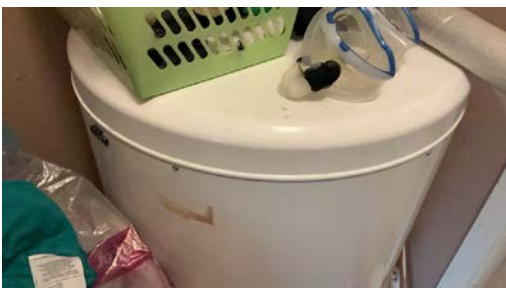
- Tiltak:

Ingen tiltak nødvendig umiddelbart, men ut fra forventet brukstid kan det bli behov for reparasjoner/ utskiftinger.

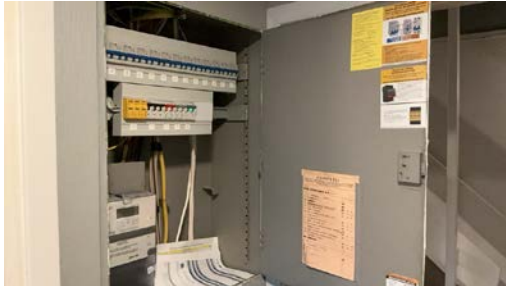
## TG 1 Elektrisk anlegg

Kapasitet på kurser bør vurderes av kjøpere, da man vil ha individuelle behov og dette påvirkes av bruksmønsteret i boligen. Punkt nummer 1-7 er besvart av eier og er ikke takstingeniørens vurdering. Jeg er ikke el. fagmann og det er ikke foretatt kontroll av det elektriske anlegget. Kontroll utført av sertifisert EL-kontrollør/takstmann anbefales derfor på generelt grunnlag. Det vil alltid kunne finnes avvik ved nøye gjennomgang av anlegget av fagperson selv om jeg ikke har sett dette eller kommentert det her. Kostnader til retting vil kunne påregnes.

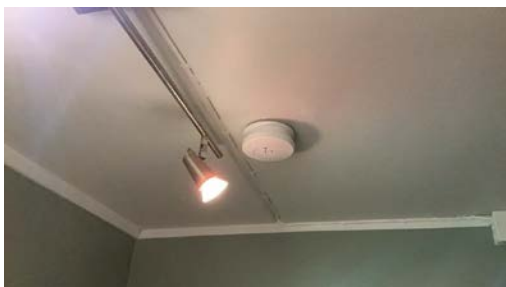
## TG 0 Branntekniske forhold

Røykvarslere og brannslukningsapparat krever årlig ettersyn. Eier av ethvert brannobjekt skal sørge for at dette er bygget, utstyrt og vedlikeholdt i samsvar med gjeldende lover og forskrifter om forebygging av brann. Pga. lukket konstruksjon er ikke forhold rundt brann/lyd mot evt. tilstøtende bruksenheter vurdert.

1. Er det mangler på røykvarsler i boligen iht. forskriftskrav på søknadstidspunktet, men minst Byggeforskrift 1985?  
**Nei**
2. Er det mangler for brannslukningsutstyr i boligen iht. forskriftskrav på søknadstidspunktet, men minst Byggeforskrift 1985?  
**Nei**
3. Er det skader på brannslukkingsutstyr eller er apparatet eldre enn 10 år?  
**Nei**
4. Er det skader på røykvarslere?  
**Nei**

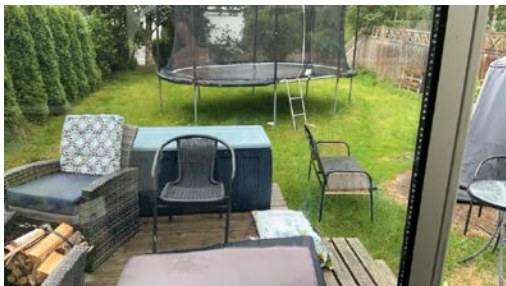
## TG 0 Terrengforhold

Tomten er flat.
