Kystveien 116, 8920 SØMNA

**BERG|Moderne og innholdsrik  
familiebolig med integrert garasje

# Tilstandsrapport

## ENEBOLIG

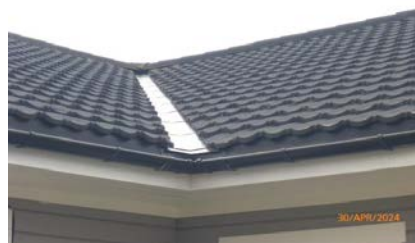
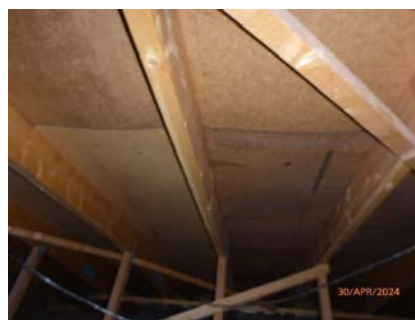
### TG 1 Nedløp og beslag

Takrenner, nedløp og beslag i kilrenner er av metall.

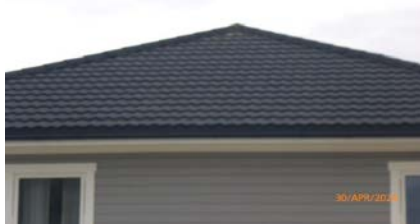
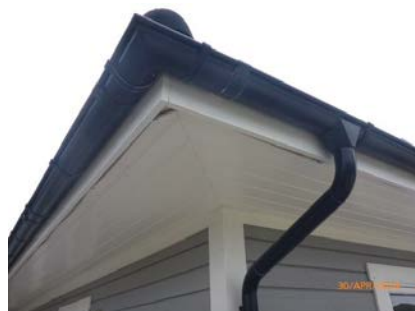
### TG 1 Taktekking

Taktekkingen er av steinbelagte stålplater, Decra. Taket er besiktiget fra bakkenivå. Undertak av sutaksplater.

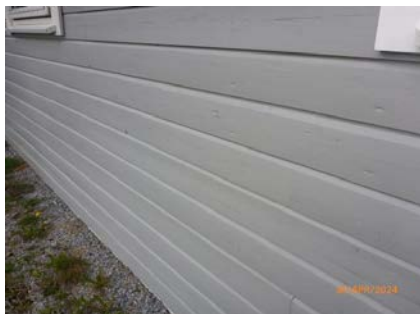
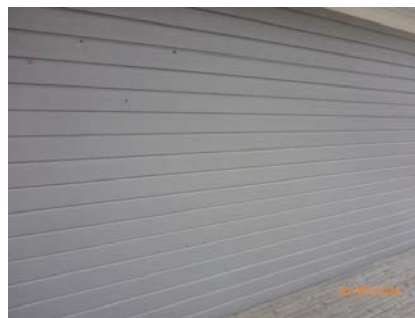
## ! TG 1 Veggkonstruksjon

Veggene har bindingsverkskonstruksjon fra byggeår. Fasade/kledning har liggende bordkledning. Fasade sist malt i 2021/2022.

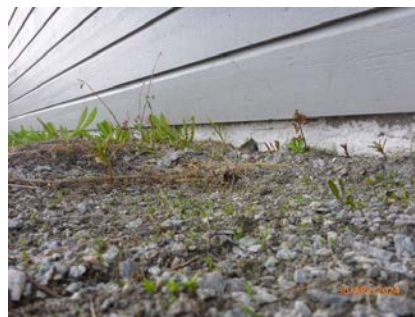
## ! TG 2 Bordkledning mot terreng.

Veggene har bindingsverkskonstruksjon fra byggeår. Fasade/kledning har liggende bordkledning. Kledning mot terreng/støpt plate.

Unngå jordholdige masser mot vegg/dekke. Utfør regelmessig maling av kledning.

**Kostnadsestimat: Ingen umiddelbar kostnad**

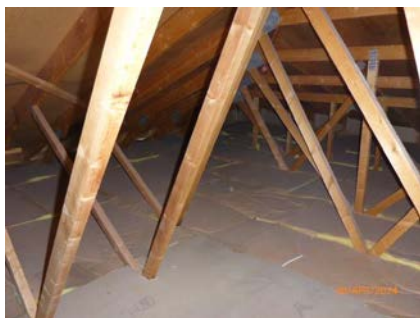
Garasje

Takkonstruksjonen har valmtak med W-takstoler og krabbesett i tre. Adkomst til kaldt loft fra luker med stiger, en på bad/vaskerom og en i garasjen.

Undertak av sukatsplater. Luftet kaldt loft.

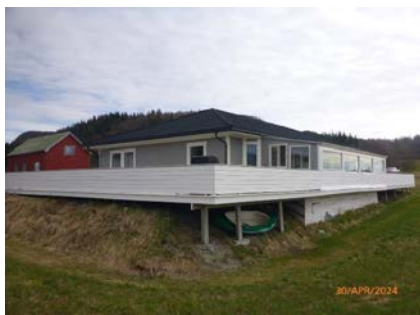
## TG 2 Utvendige trapper

Fra altan til terreng i sør er det ikke etablert trinn eller rekkverk.

Det anbefales et trinn mellom dekke og terreng.

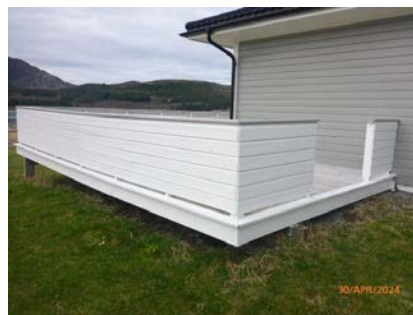
## TG 2 Andre utvendige forhold

Hagestue/vinterhage fra ca. 2021 er oppført på del av altan i vest. Plassbygget, ca. 38 m<sup>2</sup>. Adkomst fra boligen og fra altan på begge sider. Det er vegger i tre med herdede glass. Plassbygget skråtak med lysplater i plast.

Noen skjevheter. Det er opphengt isopor under dekke, noen løsner. Begrenset adkomst under hagestue ved fundament til Jacuzzi. Taket er lettbygget, ingen gjennomgående stormforankring. Ved spesielle værforhold kan det oppleves trekk og mulig noe fukt. Plastpropper på skruer i taket er løse.

Konstruksjonen holdes under oppsikt.

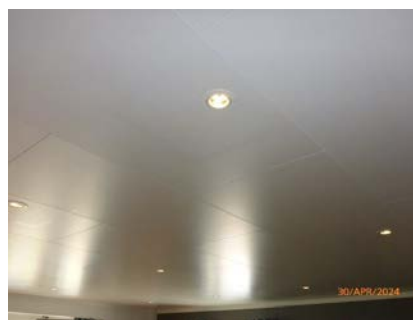
### TG 1 Overflater

Innvendig er det gulv av betong og belegg. Veggene har malte plater.  
Innvendige tak har malte plater og panel.

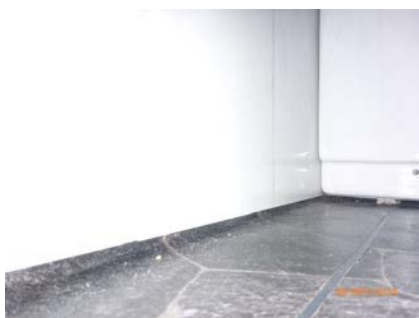
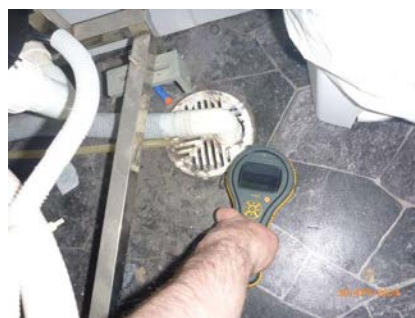
### TG 1 Sluk, membran og tettesjikt

Det er plastsluk og synlig vinylbelegg som tettesjikt.

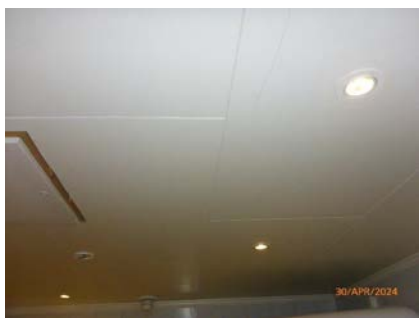
### TG 1 Sanitærutstyr og innredning

Rommet har dusjkabinett og opplegg for vaskemaskin. Det er montert benkeplate og noe overskap.

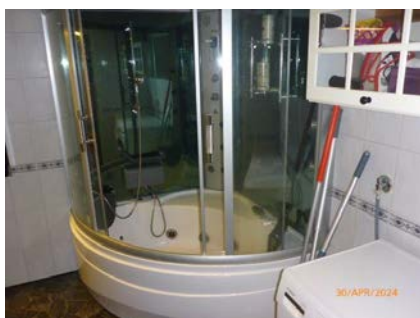
ETASJE > BAD/VASKEROM

## TG 1 Ventilasjon

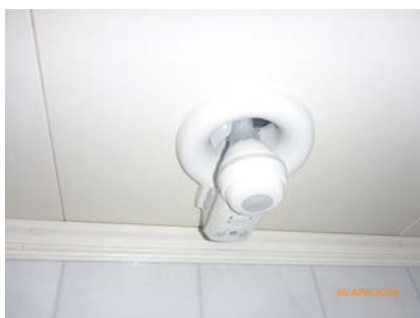
ETASJE > BAD/VASKEROM

## TG 0 Tilliggende konstruksjoner våtrom

Hulltaking er foretatt uten å påvise unormale forhold. Hulltaking er foretatt i vegg fra soverom mot duskasnett. Tørt inne i veggen ved befaring. Ved fuktsøk ved sluk, er det ikke registrert forskjeller i ledeevne som kan indikere fukt fra bruk.

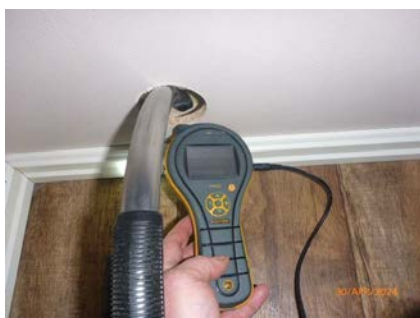
ETASJE > BAD

## TG 2 Overflater vegger og himling

Overflater vegger og himling (bad): Det er vindu/dør med ikke fuktbestandige materialer i våtsonen (ved vask, dusj, badekar, osv.), løsningen eller byggematerialet er uegnet. Det er vindu i vegg over badekar. Det er ikke fuget til sokkellist på veggplater ved badekar.

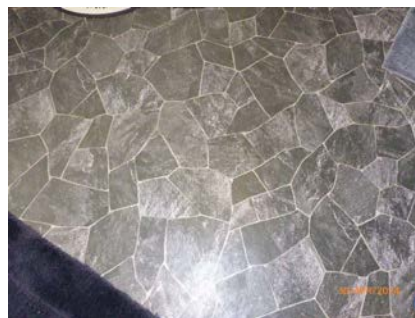
### TG 2 Overflater Gulv

- Våtrommet fungerer med dette avviket.

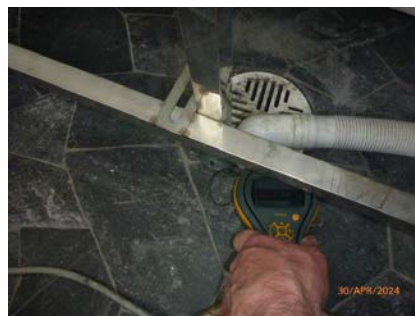
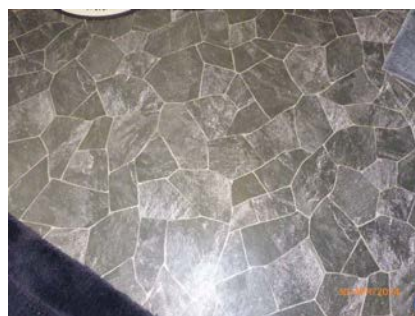
### TG 1 Sluk, membran og tettesjikt

Det er to plastsluker i gulvet og synlig vinylbelegg som tettesjikt. En sluk under kabinett og en sluk under badekar.

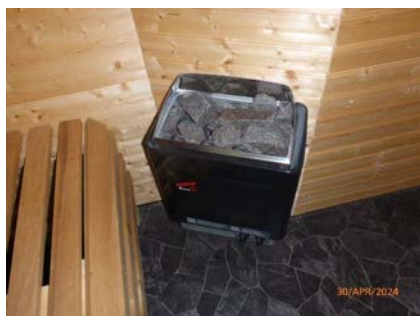
### TG 1 Overflater og konstruksjon

Badstu med adkomst fra bad. Innredet med benker og ovn.

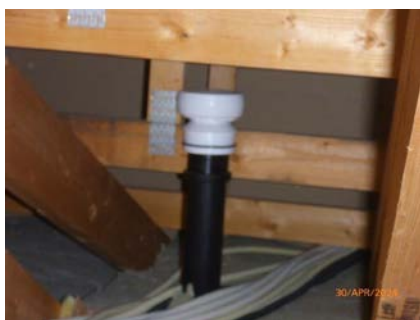
## ! TG 3 Ventilasjon

Boligen har naturlig ventilasjon.

Ventilasjon: Det er påvist store avvik på ventilasjonsløsning i forhold til byggets oppføringsstidspunkt. Boligen har kun ventilering via vindusventiler.

Etabler luftehatt for avkast av avtrekksluft.

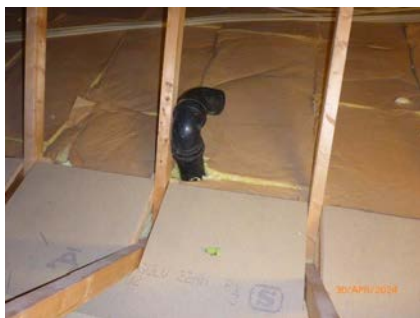
## ! TG 2 Andre VVS-installasjoner

Det er lagt inn vann til garasjen og montert noe innredning.

Andre VVS-installasjoner: Det er ikke tilrettelagt for bilvask i gasjen. Garasjeanlegg (også private) med tilgang til vann og mulighet for vask av biler inne i garasjen kan ha krav om oljeutskiller. Jacuzzi på altan er av eldre opprinnelse. Anlegget alder tilsier at det kan oppstå skader.

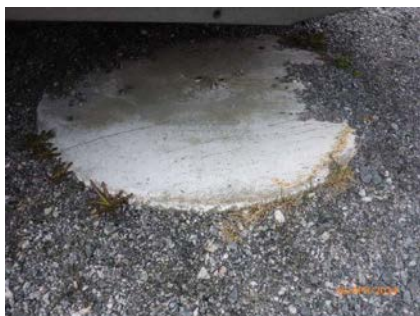
## ! TG 1 Septiktank

Septiktanken er opplyst av betong, installasjonsår 2008 i følge selger. Det private avløpsanlegget er ikke inspisert eller funksjonstestet ved befaring.  
Ikke funksjonsfeil eller avvik/melding ved tømning av tank.
