# Stor og usjenert fritidseiendom i landlige og idylliske omgivelser.

# Tilstandsrapport

gnr. 175, bnr. 276

Befaringsdato: 24.04.2024

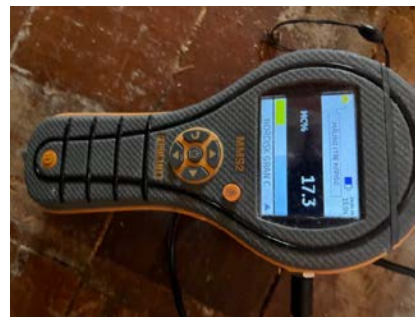
## ! TG 2 Pipe og ildsted

Pusset pipe med nyere heldekkende beslag over tak  
Eldre peisovn montert i stue med noe begrenset avstand til brennbart.  
Ildfast plate fremfor, feieluke kontrollert.

Målt forhøyet fuktverdi ved gjennomføring på loft.

Innvendig > Pipe og ildsted: Avstanden mellom ildstedet og brennbart materiale er for liten. Pipa har rennemerker etter sotvann. Målt forhøyet fuktverdi ved gjennomføring på loft.  
Tiltak: Jevnlig tilsyn anbefales, oppgradering må påregnes på sikt.
