# Usjenert fritidseiendom i landlige og idylliske omgivelser m/utsikt og gode solforhold.

# Tilstandsrapport

# gnr. 175, bnr. 276

## FRITIDSBOLIG

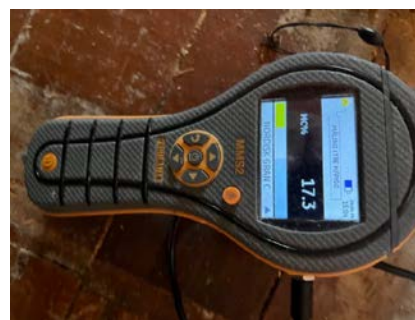
## ! TG 2 Pipe og ildsted

Pusset pipe med nyere heldekkende beslag over tak  
Eldre peisovn montert i stue med noe begrenset avstand til brennbart.  
Ildfast plate fremfor, feieluke kontrollert.

Målt forhøyet fuktverdi ved gjennomføring på loft.
