Hoelsvegen 19, 2436 VÅLER I SOLØR

## Ditt nye hjem?

# Tilstandsrapport

## REKKEHUS

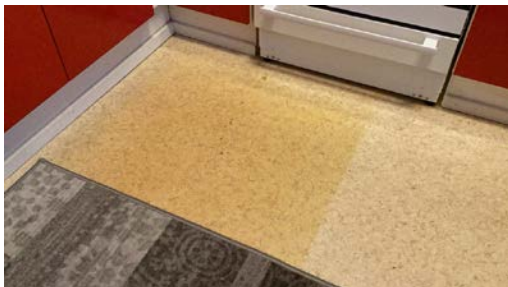
Overflater er i hovedsak fra byggeår. Eksempel på avvik:

Misfarging på gulv.

Fleire overflater er modne for oppussing.

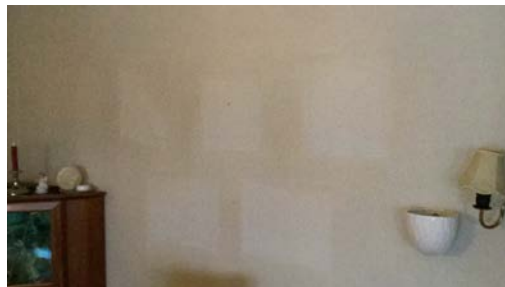
Misfarging på vegg.

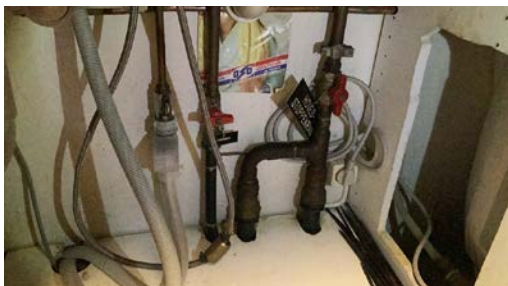
## TG 2 Avløpsrør

Avløpsrør av plast fra byggeår. Stakepunkt er ikke observert, men er muligens bak luke på bad.

- Det er ikke behov for utbedringstiltak siden anlegget fungerer i dag, men ut ifra alder kan skader plutselig oppstå på eldre anlegg.
- I forbindelse med oppgradering av våtrom vil det være naturlig med utskiftning av rør.
