# Tilstandsrapport

Boligbygg med flere boenheter

Gamleveien 93, 1475 FINSTADJORDET

Befaringsdato: 11.12.2024

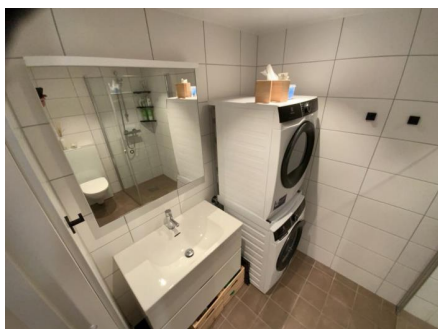
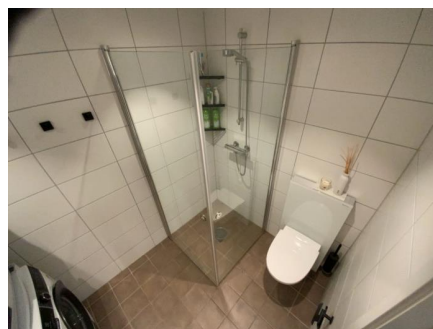
### 7. ETASJE > BAD/VASKEROM

Aktuell byggeforskrift er teknisk forskrift 2017. Dokumentasjon: kontrollerklæringer via ferdigattest.

Veggene har fliser. Taket er malt med downlights.

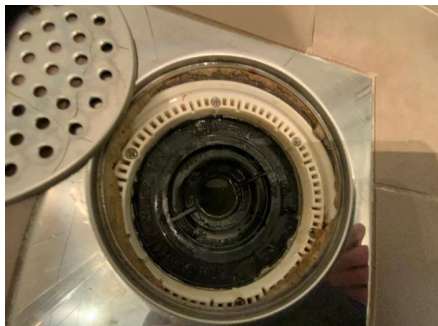
## 7. ETASJE > BAD/VASKEROM

### TG 2 Sanitærutstyr og innredning

Rommet har innredning med heldekkende servant, speil med belysning, veggmontert toalett, innfeltbare dusjvegger/hjørne i herdet glass og opplegg for vaskemaskin og kondens tørketrommel.

- Det er påvist skader på innredning.

Det er fuktmerker på nedre del av speil.

- Det er ikke behov for utbedringstiltak.

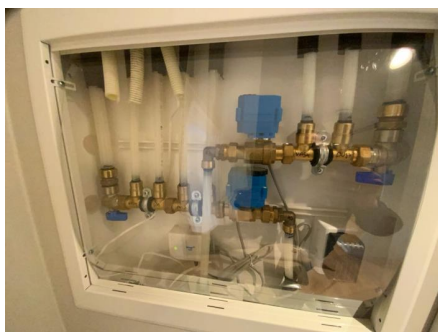
### TG 1 Vannledninger

Innvendige vannledninger er av plast (rør i rør). Det er besiktiget i rørskap.
