Emil Holters vei 9, 1619 FREDRIKSTAD

**Halvpart av tomannsbolig med  
solrik hage og garasje på Lisleby**

Befaringsdato: 25.09.2025

Rapportdato: 02.10.2025

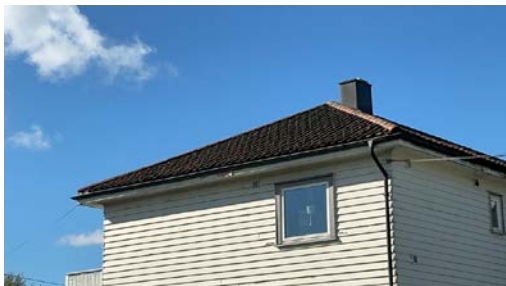
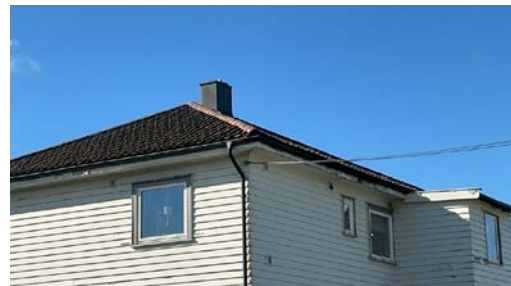
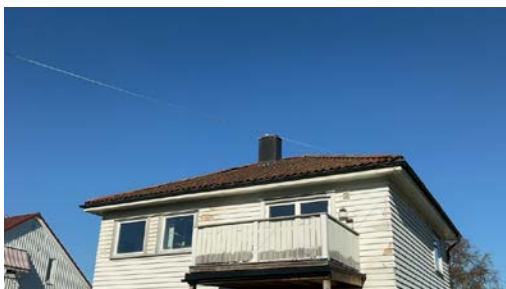
### TG 2 Nedløp og beslag

Takrenner, nedløpsrør og beslag av plastbelagt stål.

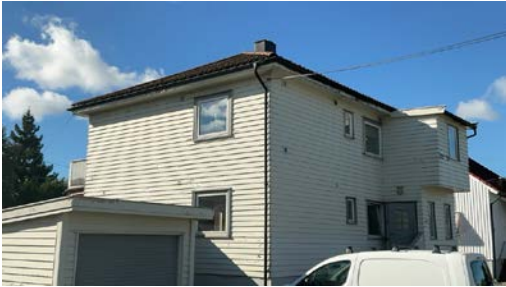
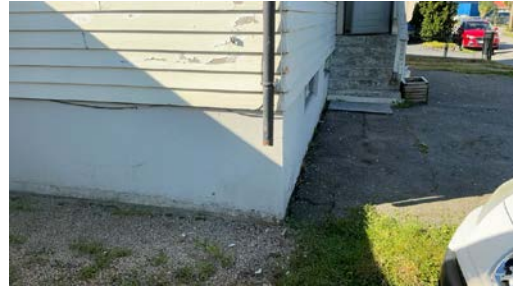
Avvik: Det er ikke tilfredsstillende bortledning av vann fra taknedløp ved grunnmur. Mer enn halvparten av forventet brukstid er passert på renner/nedløp/beslag.

- Det bør lages system for bortledning av vann fra taknedløp ved grunnmur.

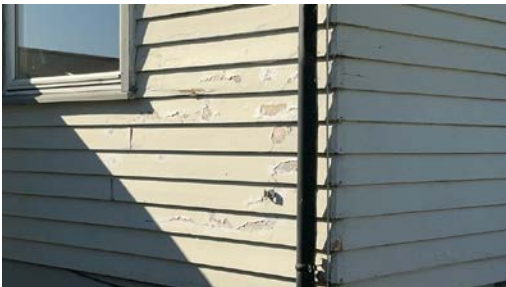
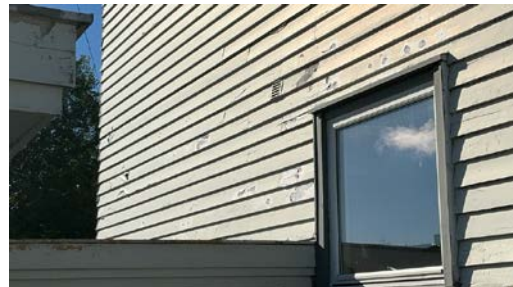
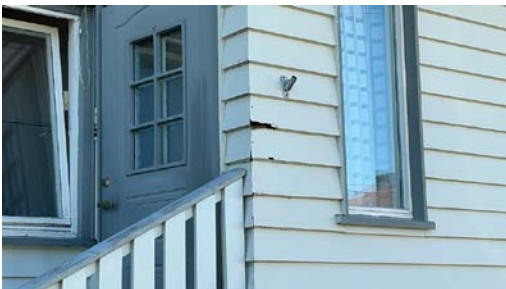
- Uten tilstrekkelig lufting bak bordkledningen kan fuktighet som trenger inn bak bordene eller gjennom veggen innenfra ikke tørke opp. Dette skaper ideelle forhold for råtesopp og muggvekst.

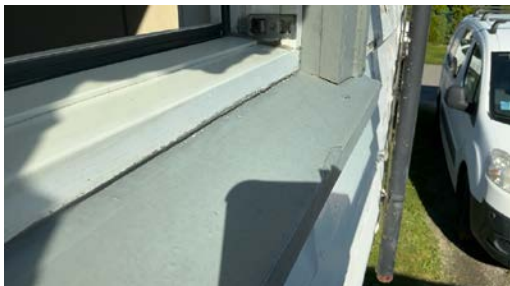
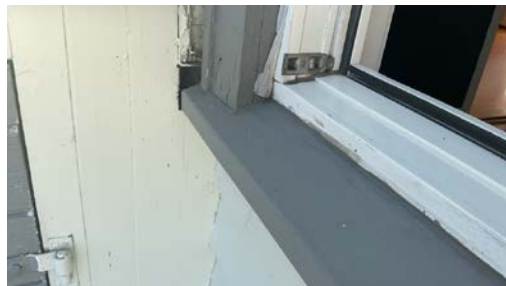
Avvik: Utvendige beslagsløsninger er ikke fagmessig utført.

- Belistning/vannbrett må utbedres og overganger tettes.

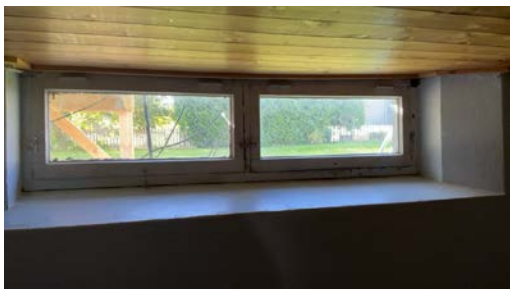
## Vinduer - 2

Avvik: Karmene i vinduer er slitte og det er sprekker i trevirket.

Bygningen har trevinduer med koblet glass.

- Det må påregnes noe vedlikehold og at enkelte vinduer må skiftes ut.

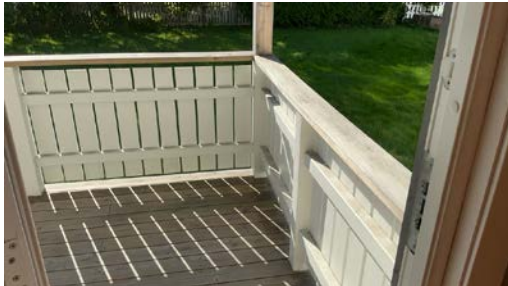
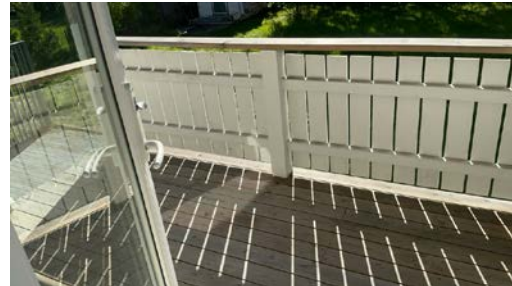
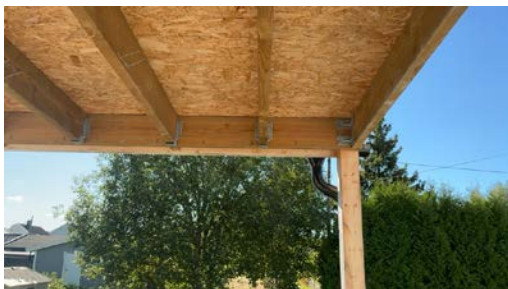
Avvik: Rekkverket er for lavt i forhold til dagens krav til rekkverkshøyder.

- Rekkverkshøyde må endres for å tilfredsstille krav på byggemeldingstidspunktet.

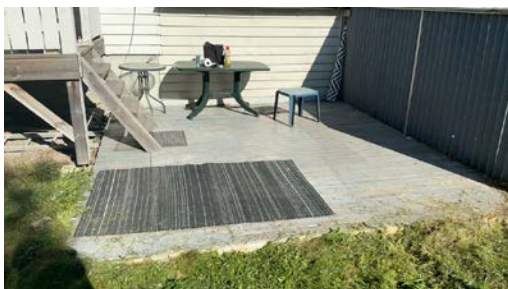
Avvik: Det er avvik: Overflate har slitasje og værpåkjenning. Treverket har behov for vedlikehold.

Terrasse på terreng, oppført i trekonstruksjon med malt/beiset overflate. Tilgang via tretrapp fra veranda.

Overflatebehandling anbefales for å forlenge levetid. Kontroll av underliggende konstruksjon bør utføres jevnlig.

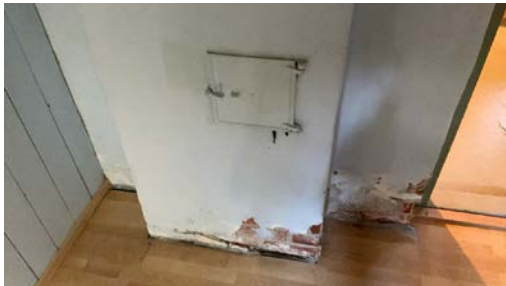
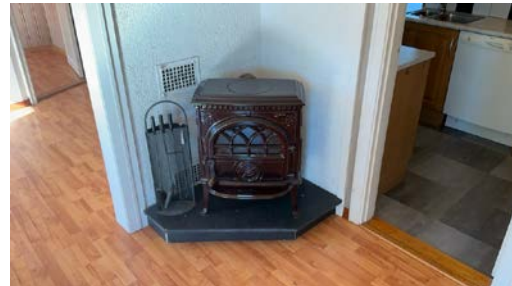
## TG 2 Rom Under Terreng

- Det er påvist indikasjoner på noe fuktgjennomtrenging i kjellergulv.
- Det er påvist indikasjoner på noe fuktgjennomtrenging inn i kjellermur.

- Det påviste fuktnivå gir grunn til å overvåke konstruksjonen jevnlig for å se utvikling over tid, og eventuelt foreta tiltak for å unngå fuktskader.

Anbefaler og fjerne alt treverk og laminatgulv i kjeller.

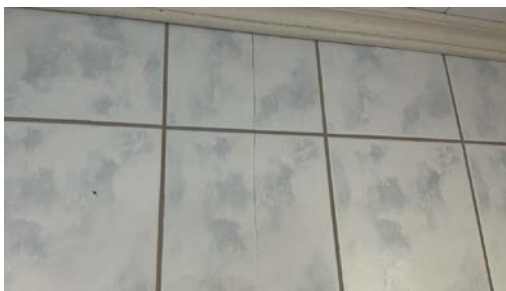
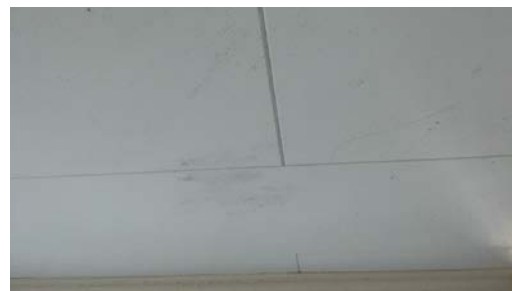
- Det må gjøres tiltak for å utbedre avviket.
- Skadet flis er i et område hvor den kun utgjør et estetisk avvik.

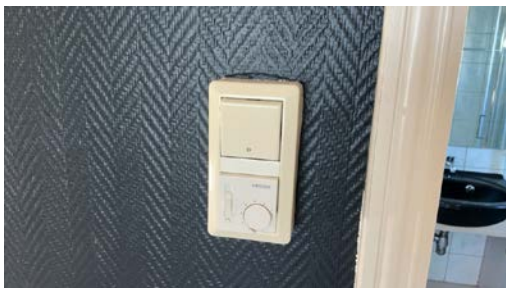
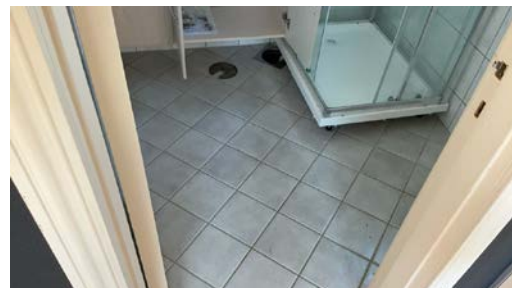
### TG 2 Sluk, membran og tettesjikt

- Det er påvist mangelfull/feil utførelse rundt rørgjennomføringer e.l. som gir fare for fukt i konstruksjonen i våtsone.

- Det må innhentes dokumentasjon. Manglende membran/tettesjikt medfører risiko for lekkasjer og fukt i konstruksjonen.
- Løsningen/utførelsen rundt rørgjennomføringer gir fare for fukt inn i konstruksjoner.

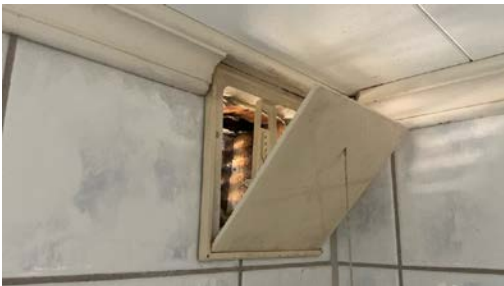
- Det bør etableres tilfredsstillende tilluft til våtrom f.eks. luftespalte ved dør e.l.
- Elektrisk avtrekksvifte bør monteres for å lukke avviket.

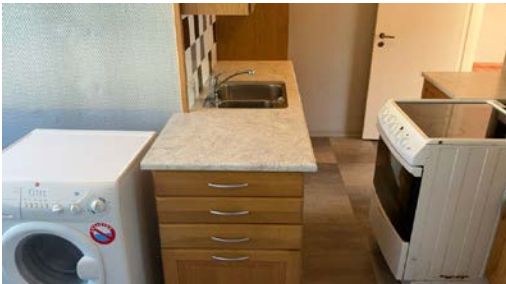
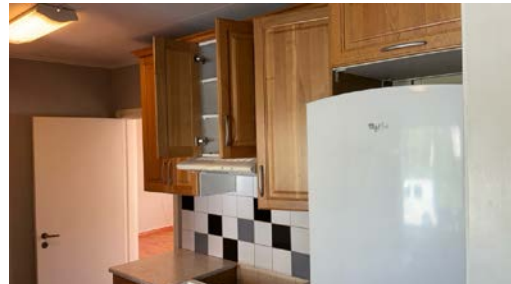
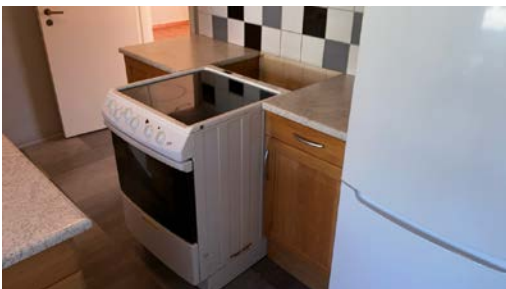
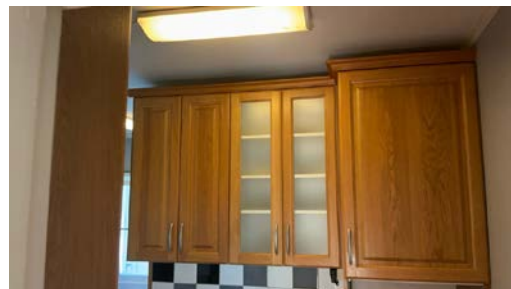
#### TG 2 Avtrekk

Avtrekk fra kjøkkenventilator er ført direkte inn i pipe. Dette er normalt ikke tillatt dersom pipen også brukes til ildsted, da fett og fukt fra matlaging kan skade pipa, skape kondens og i verste fall gi brannfare.

Det anbefales å undersøke om pipeløpet er godkjent for bruk som separat ventilasjonskanal. Dersom ikke, bør kjøkkenventilatoren ledes ut gjennom egen kanal/yttervegg. Fagperson (skorsteinsfeier eller ventilasjonsfirma) bør kontaktes for vurdering og eventuelt utbedring.

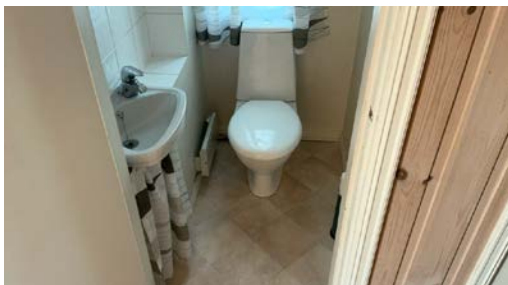
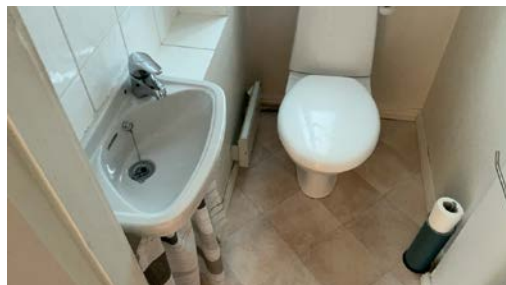
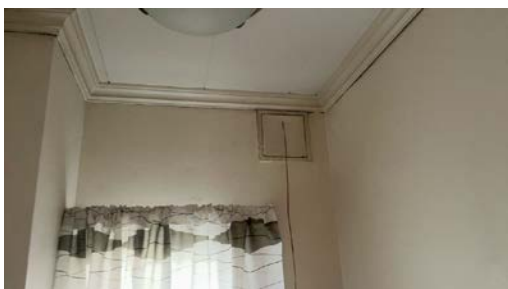
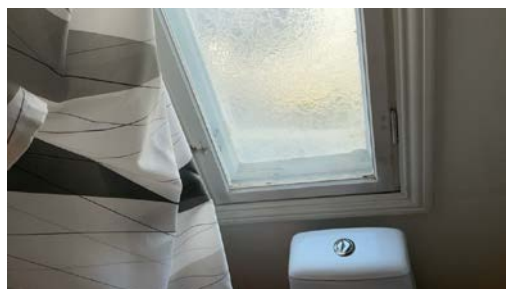
#### TG 2 Vannledninger

Irr kan over tid føre til svekkelse av rørene, med økt risiko for lekkasjer. Det kan også indikere skjulte vannskader eller kondensproblematikk i området.

Rørene bør inspiseres nærmere av rørlegger for å vurdere tilstand og eventuelt skifte ut skadede deler. Det bør også avklares om årsaken er fukt, kondens eller tidligere lekkasjer.

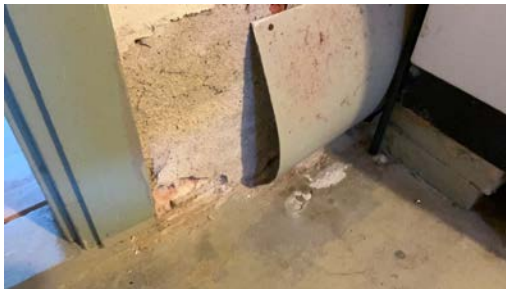
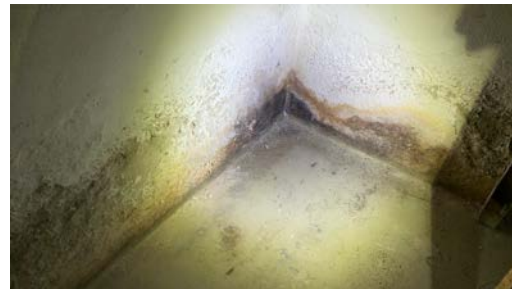
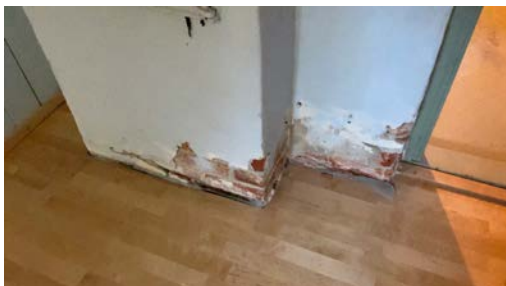
- Lokal utbedring må utføres.

Det anbefales ytterligere undersøkelser av drenering og fuktsikring rundt grunnmur. Tiltak som oppgradering av drenering, reparasjon av puss og eventuelt innvendig overflatebehandling bør vurderes for å begrense videre fuktinntrengning.
