Manglerudveien 140, 0678 OSLO

**Lækker gjennomgående 3-roms
terrasseleilighet m/ solrik terrasse**

Befaringsdato: 25.03.2026

Rapportdato: 01.04.2026

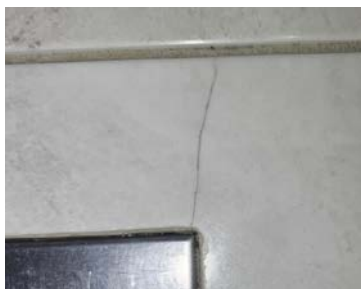
- Det er mulighet for at det kan forekomme vannlekkasje på våtrommet hvor vann ikke vil gå til sluk.
- Det er påvist at høydeforskjell fra topp slukrist til gulv/synlig topp membran ved dørterskel er mindre enn 25 mm.
- Det er påvist avvik i fallforhold til sluk i forhold til krav i forskrift på byggetidspunktet.

Det ble dessuten registrert sprekkdannelse i én gulvflis i dusjsonen og flisbom (hulrom) under én gulvflis utenfor dusjsonen.

Sprekk i gulvflis.

Flisbom og sprukket flis må eventuelt utbedres/skiftes dersom avvik sal lukkes. Ved fremtidig oppussing/rehabilitering av bad må det etableres fall til sluk iht. gjeldende krav.
