Sportsalleen 10, 8613 MØ I RANA

**Koselig og arealeffektiv 2-roms  
andelsleilighet sentralt på Selfors

# Tilstandsrapport

Befaringsdato: 26.08.2025

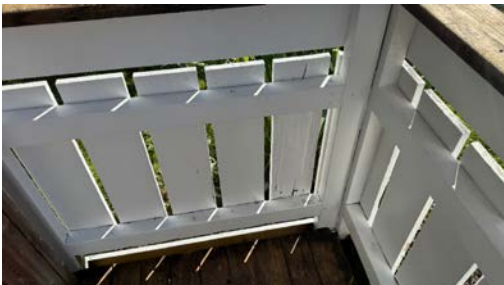
- Det er påvist fukt-/råteskader i konstruksjonen.
- Rekkverket er for lavt i forhold til dagens krav til rekkverkshøyder.

Det er registrert råteskader i rekkverket.

- Det er ikke krav om utbedring av rekkverkshøyde opp til dagens forskriftskrav.
- Råteskadet trekledning må skiftes ut.

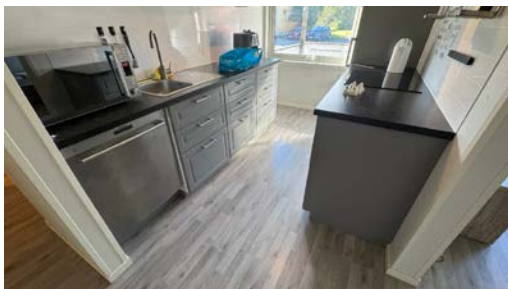
- Målt høydeforskjell på over 20 mm innenfor en lengde på 2 meter. Tilstandsgrad 3 gis med bakgrunn i standardens krav til godkjente måleavvik.
- Målt høydeforskjell på over 30 mm gjennom hele rommet. Tilstandsgrad 3 gis med bakgrunn i standardens krav til godkjente måleavvik.

Største målte planavvik er målt i stue/kjøkken.

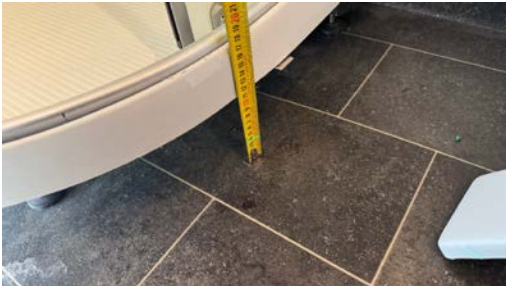
- Det er påvist avvik i fallforhold til sluk i forhold til krav i forskrift på byggetidspunktet.

- Til tross for avviket i fall/høydeforskjell til sluk, vil gulvet fortsatt kunne lede vann mot sluket, men med redusert effektivitet. Dette kan potensielt øke risikoen for vannansamling i enkelte områder av badet.

Kontroll av fallforhold.

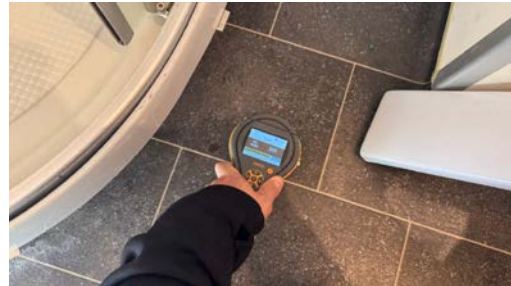
Det ble fuktmålt ved befarings, ingen unormale fuktverdier ble registrert.

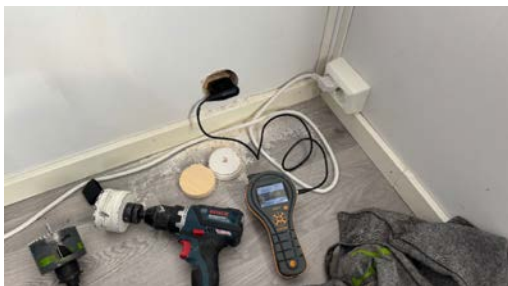
Hulltaking er foretatt uten å påvise unormale forhold. Hulltaking er foretatt ved/i kjøkken. Fuktqvotemåling (vekt%) i konstruksjonen ble målt til 8.

Hulltaking er foretatt uten å påvise unormale forhold.

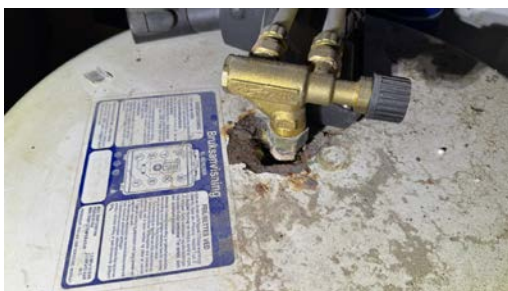
Varmtvannsberederen har noe rust.

Det er registrert noe rust i berederen.

Utskifting av varmtvannsberederen bør påregnes.
