Østvollvegen 69C, 2834 RAUFOSS

**Lun og koselig leilighet på  
bakkeplan - 2 soverom - terrasse -  
kort veg til turområder og  
sentrumsfasiliteter.**

**Salgsobjekt:** Eierseksjon  
**Eierform:** Eierseksjon  
**Byggeår:** 2003  
**BRA-i/BRA Total** 60/65 kvm  
**Tomtstr.:** 3050.9 m<sup>2</sup>  
**Soverom:** 2  
**Gnr./bnr.** Gnr. 15, bnr. 25  
**Snr.** 2  
**Oppdragsnr.:** 1209250186

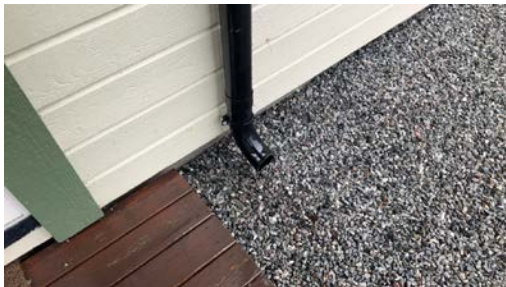
- Det er avvik:
- Takvannet ledes ikke vekk fra bygningen.
- Det er ikke montert pipebeslag.

Takvannet ledes ikke vekk fra bygningen. Takvann som ikke ledes vekk fra bygning påfører konstruksjonene (ringmur, grunnmur, drenering og fuksikring) unødvendig høy fuktbelastning og skader kan oppstå over tid.

- Tiltak:
  - Takvann som ikke ledes vekk fra bygning påfører konstruksjonene (ringmur, grunnmur, drenering og fuktsikring) unødvendig høy fuktbelastning og skader kan oppstå over tid. Anbefaler at man kobler et 3-4m langt overvannsrør til nedløpet. Røret legges oppå terrenget eller graves ned for å lede vannet vekk fra grunnmuren/bygningen.
  - Pipebeslag bør monteres. Ved manglende beslag er det fare for at vann trenger inn i takkonstruksjon og kan føre til fuktproblemer, som igjen kan forårsake mugg og råte. Dette kan svekke bygningsstrukturen og skape et usunt innneklima.
- Visuell kontroll av beslag og takrenner, samt rens av takrenner og nedløp anbefales utført årlig.

- Pipebeslag bør monteres. Ved manglende beslag er det fare for at vann trenger inn i takkonstruksjon og kan føre til fuktproblemer, som igjen kan forårsake mugg og råte. Dette kan svekke bygningsstrukturen og skape et usunt inneklima.

Visuell kontroll av beslag og takrenner, samt rens av takrenner og nedløp anbefales utført årlig.

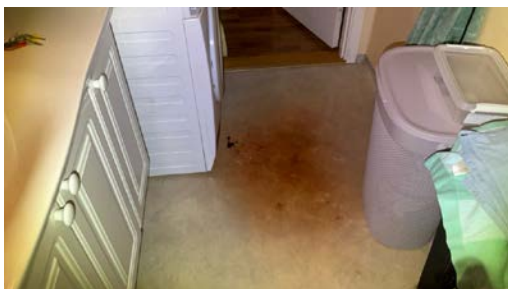
- Det er avvik:
- Gulvet har hindring for lekkasjevann til sluk. List/profil på gulvet mot dusjen, hindrer eventuelt lekkasjevann å renne til sluket.
- Det er skade/slitasje på overflater.

Det er skade på gulvbelegget.

- Tiltak:
  - Ved lekkasje fra installasjon i rommet vil det være stor sannsynlighet for at lekkasjevann vil trenge inn i tilstøtende konstruksjoner. Det anbefales å gjøre tiltak for å sikre at lekkasjevann går til sluk.
- Det er ikke behov for straktiltak, men om kjøper har andre brukskrav eller krav til estetikk kreves det utbedring eller utskifting på overflate.

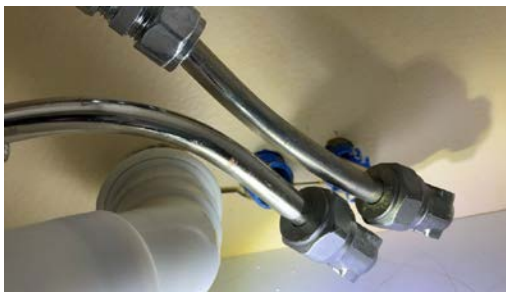
- Det er påvist mangelfull/feil utførelse rundt rørgjennomføringer e.l. som gir fare for fukt i konstruksjonen i våtsone.
- Det er avvik:
- Ut fra alder på våtrommet er mer enn halvparten av forventet brukstid oppnådd på

- Det er avvik:
- Det er påvist avvik i våtsonene som tilsier at det må gjøres tiltak. Utettheter i membran rundt rørgjennomføringer.

Utettheter i membran rundt rørgjennomføringer.

- Tiltak:
  - Når våtrommet renoveres anbefales det kontroll av alle tilstøtende konstruksjoner for å avdekke eventuelle avvik/skader i konstruksjonene.

- Løsningen/utførelsen rundt rørgjennomføringer gir fare for fukt inn i konstruksjoner.
- Tiltak:
  - Konsekvensen er at det kan oppstå fuktskader i konstruksjonen bak overflatematerialet. Vann kan trenge inn gjennom utette rørgjennomføringer og forårsake fuktskader ved fukttilførsel gjennom enten bruksvann eller lekkasjevann.
  - Det må foretas lokale tiltak for å utbedre utettheter på våtrommet.
- Det er ikke behov for strakstiltak i forhold til membran/tettesjikt, men ut fra alder kan det ikke utelukkes at skader og funksjonssvikt kan oppstå uten forutgående varsel.

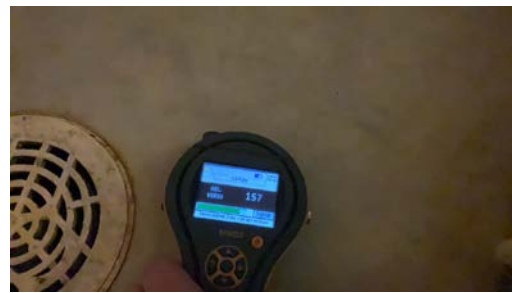
Ved enkle fuktsøk og bruk av fuktindikator registrerte jeg verdier utover hva som forventes som normalt på utsatte steder. Dusjing direkte på gulv/vegger gir økt belastning på konstruksjonene.

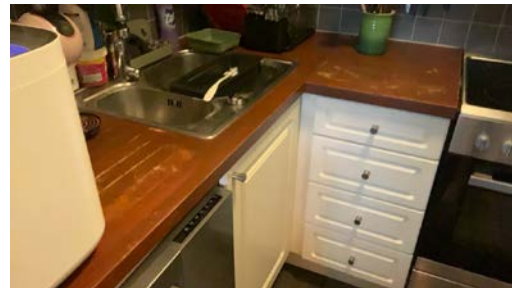
- Det er avvik:
- Innredning bærer preg av noe elde og slitasje.

Innredning bærer preg av noe elde og slitasje.

- Tiltak:
- Det er ikke behov for strakstiltak da innredning fungerer for dagens eier, men om kjøper har andre brukskrav eller krav til innredningen så kreves det utbedring eller utskifting. Avhengig av bruksmønster og krav til estetikk av kjøper kan det være påregnelig med utskiftning/utbedringer av kjøkkeninnredningen.

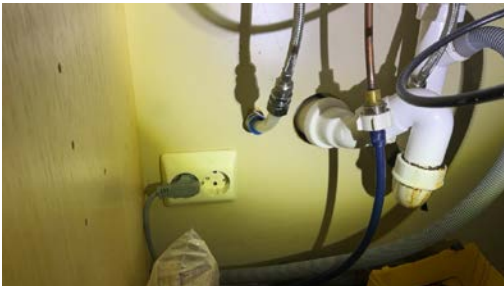
- Det er avvik:
- I kjøkkenskap er det ikke tett tilslutning mellom varerør og vannrør på rør i rør opplegget.
- Det er ikke tett tilslutning rundt vanninntak / vannrør i fordelerskap.
- Kurser for rør-i-rør opplegg er ikke merket.

I kjøkkenskap er det ikke tett tilslutning mellom varerør og vannrør på rør i rør opplegget.

- Tiltak:
- Det skal monteres tetting mellom innerrør og ytterrør (Tettehylser) for rør-i-rør system i rom uten sluk.
- Anbefaler å montere lekkasjestopper på utsatte steder, dette for å redusere muligheten for vannskader.
- Det må gjøres tiltak rundt vanninntak i fordelerskap slik at eventuelt lekkasjevann ikke kan renne inn i konstruksjonene. En eventuell lekkasje kan medføre større skader.
- Det anbefales merking av kursene til røropplegg.

- Det skal monteres tetting mellom innerrør og ytterrør (Tettehylser) for rør-i-rør system i rom uten sluk.
- Anbefaler å montere lekkasjestopper på utsatte steder, dette for å redusere muligheten for vannskader.
- Det må gjøres tiltak rundt vanninntak i fordelerskap slik at eventuelt lekkasjevann ikke kan renne inn i konstruksjonene. En eventuell lekkasje kan medføre større skader.
- Det anbefales merking av kursene til røropplegg.

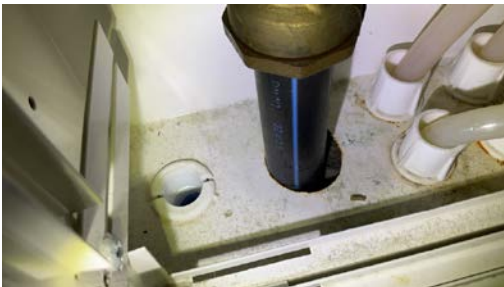
Det er ikke tett tilslutning rundt vanninntak / vannrør i fordelerskap. En eventuell lekkasje kan medføre større skader i konstruksjonene.

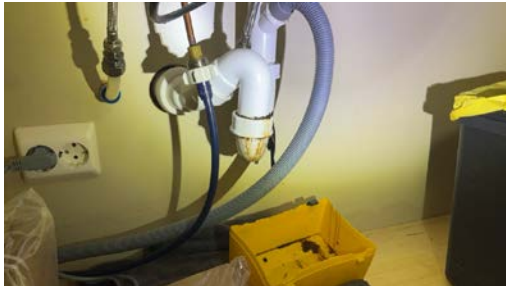
- Det er påvist at det drypper/lekker fra avløpsrør/skjøter.

Det drypper/lekker fra avløpsrør/skjøter under oppvaskkum på kjøkkenet.

- Skader på anlegget må utbedres.
