Nordbyringen 36, 2069 JESSHEIM

**Romslig 3-roms selveierleilighet i  
2. etg med to parkeringsplasser,  
stor balkong og fin beliggenhet på  
Jessheim!**

Befaringsdato: 06.03.2025

Rapportdato: 15.03.2025

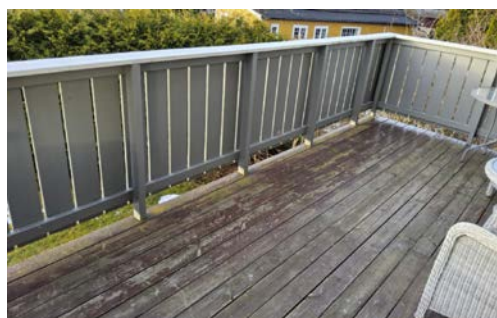
**Vurdering av avvik:**

- Det er avvik:

- Tiltak:

For å lukke dette avviket kan det ikke utelukkes utskifting av terrassen. Som et strakstiltak kan den overflatebehandles.

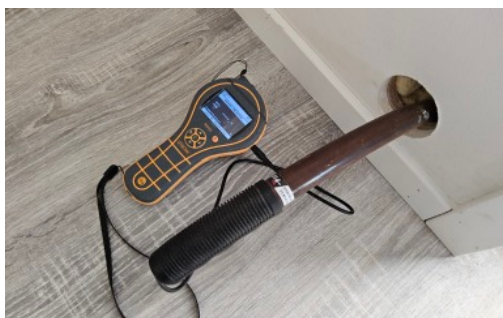
### 2. ETASJE > BAD

## TG 0 Tilliggende konstruksjoner våtrom

Hulltaking er foretatt uten å påvise unormale forhold. Hulltaking er foretatt i gang. Fuktkvotemåling (vekt%) i konstruksjonen ble målt til 0-6.

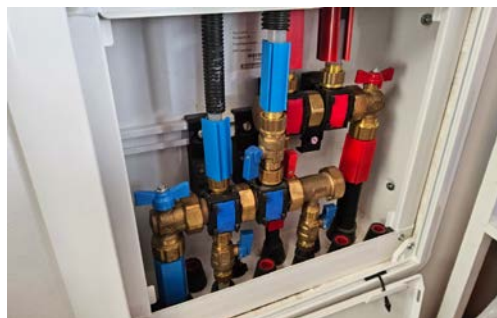
### 2. ETASJE > STUE/KJØKKEN

##### Vurdering av avvik:

##### Konsekvens/tiltak

- Det må monteres tettemuffer i enden av varerørene.
