Nordbyringen 36, 2069 JESSHEIM

**Romslig 3-roms selveierleilighet i  
2. etg med to parkeringsplasser,  
stor balkong og fin beliggenhet på  
Jessheim!**

Tilstandsrapport

# gnr. 175, bnr. 55, snr. 3

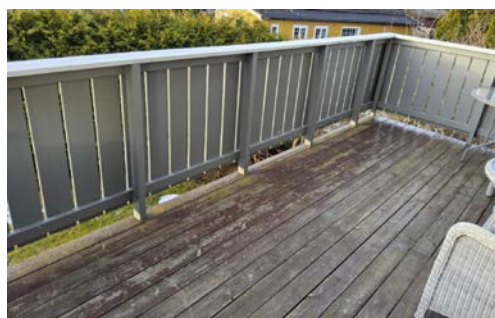
**Vurdering av avvik:**

- Det er avvik:

- Tiltak:

For å lukke dette avviket kan det ikke utelukkes utskifting av terrassen. Som et strakstiltak kan den overflatebehandles.

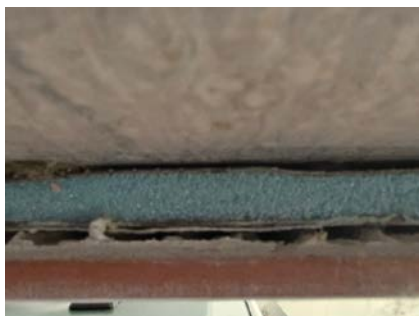
### Vurdering av avvik:

- Det er avvik:

- Tiltak:

Tettesjiktet i våte soner skal være tett i overgang mellom gulv og vegg.

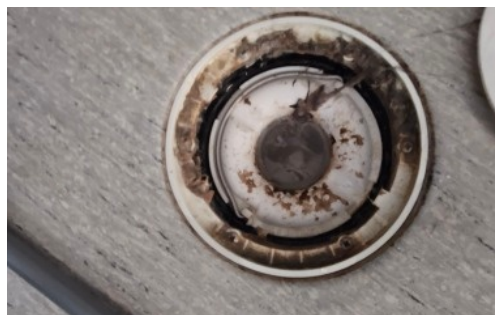
### 2. ETASJE > BAD

### Vurdering av avvik:

- Det er avvik:

- Tiltak:

Dokumentasjon må fremlegges for å avdekke om det er godkjent.

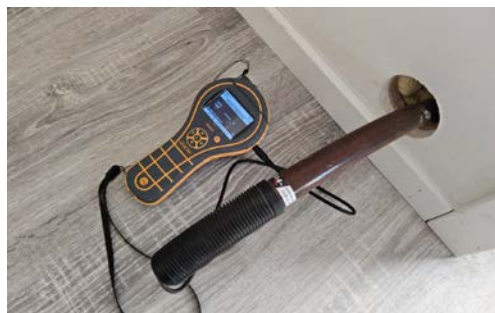
### 2. ETASJE > BAD

## 1 TG 1 Sanitærutstyr og innredning

## 1 TG 1 Ventilasjon

Det er elektrisk styrt vifte og tilluft fra dør.

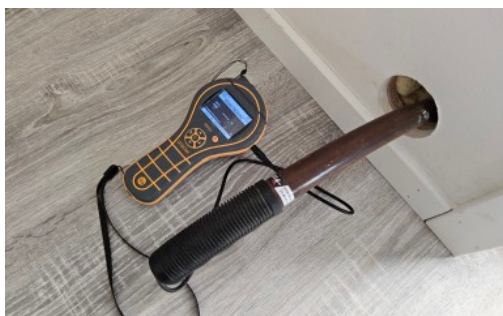
### 2. ETASJE > BAD

## TG 0 Tilliggende konstruksjoner våtrom

Hulltaking er foretatt uten å påvise unormale forhold. Hulltaking er foretatt i gang. Fuktivtemåling (vekt%) i konstruksjonen ble målt til 0-6.

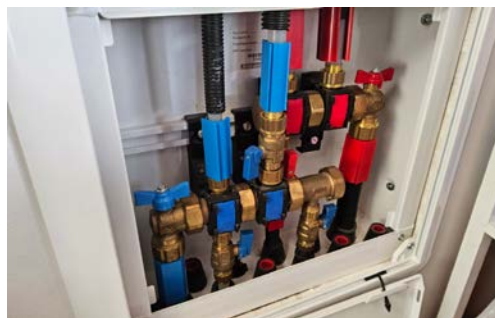
##### Vurdering av avvik:

##### Konsekvens/tiltak

- Det må monteres tettemuffer i enden av varerørene.
