Nordbyringen 36, 2069 JESSHEIM

**Romslig 3-roms selveierleilighet i 2. etg med to parkeringsplasser, stor balkong og fin beliggenhet på Jessheim!**

Tilstandsrapport

# gnr. 175, bnr. 55, snr. 3

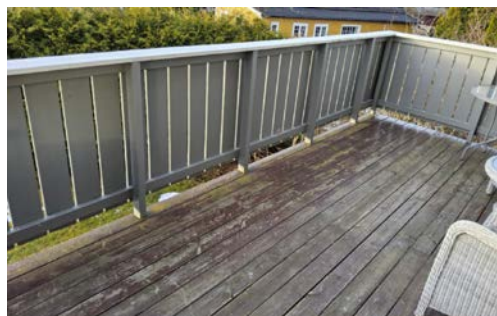
- Det er avvik:

- Tiltak:

For å lukke dette avviket kan det ikke utelukkes utskifting av terrassen. Som et strakstiltak kan den overflatebehandles.

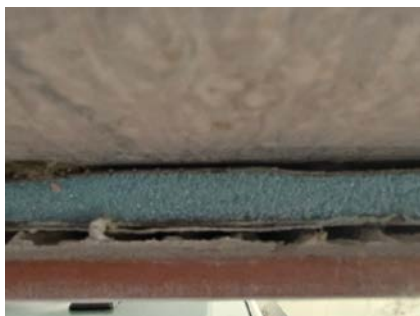
- Det er avvik:

- Tiltak:

Tettesjiktet i våte soner skal være tett i overgang mellom gulv og vegg.

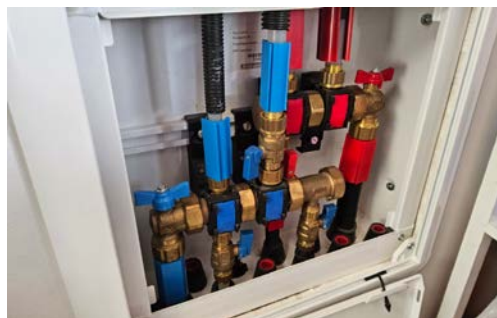
### 2. ETASJE > STUE/KJØKKEN

- Det er avvik:

##### Konsekvens/tiltak

- Det må monteres tettemuffer i enden av varerørene.

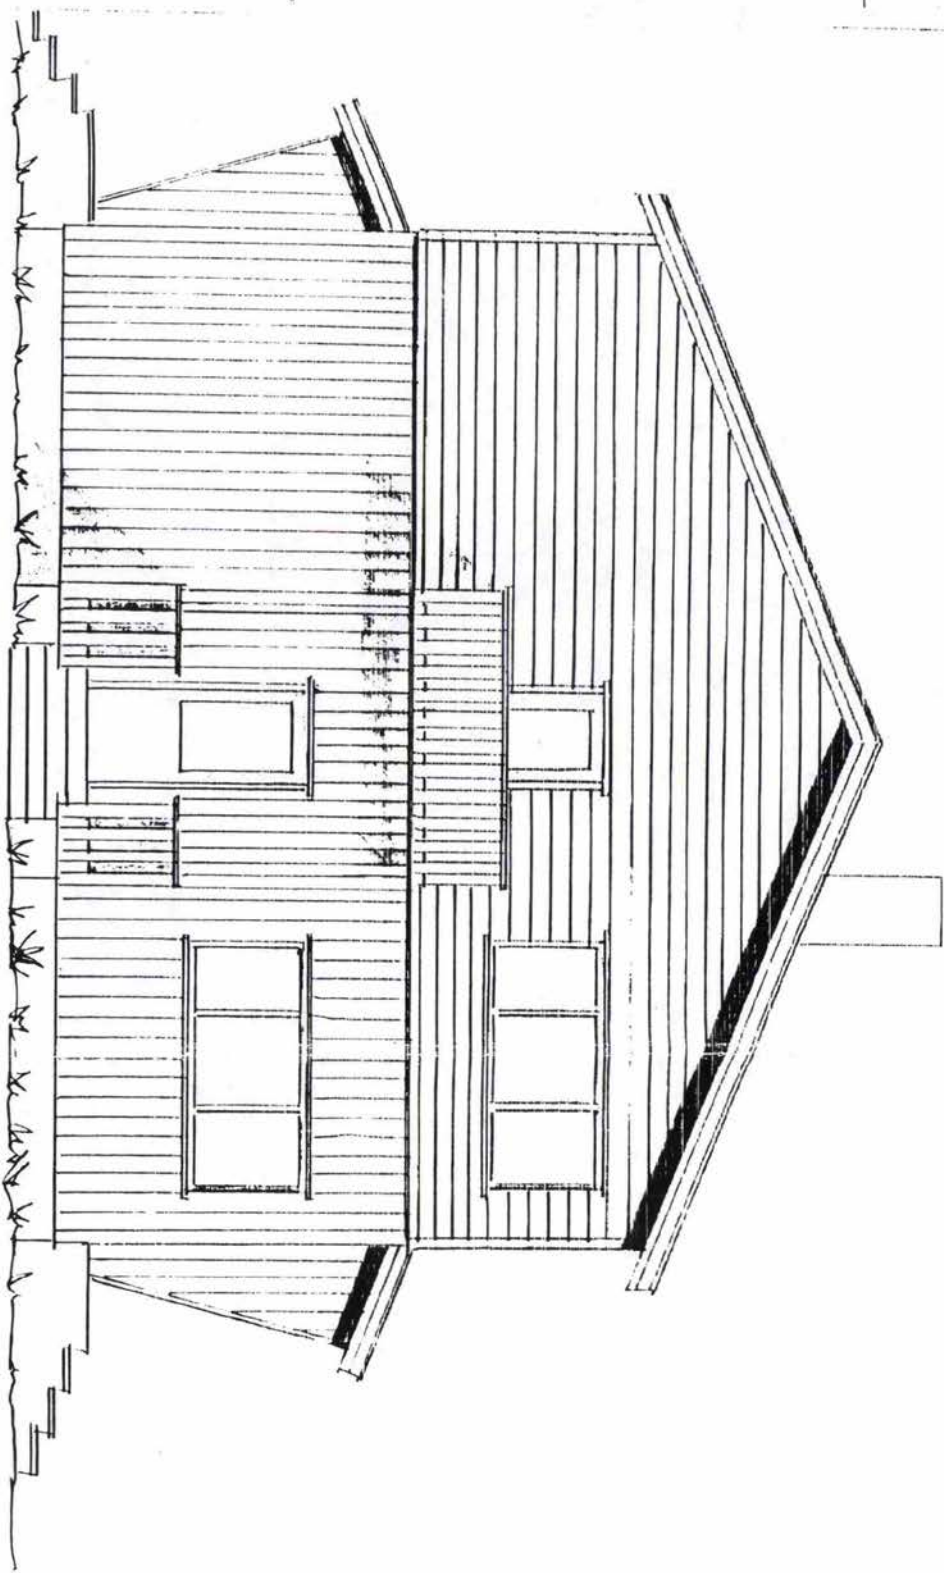
Nordbyringen 36, Jø  
FASADE SYD
