Haukvegen 13, 2406 ELVERUM

**Moderne og pen enebolig fra 2017
med 4 soverom og 2 bad
beliggende i rolige omgivelser.
Dobbelgarasje med elbillader!**

Befaringsdato: 29.08.2025

Rapportdato: 05.09.2025

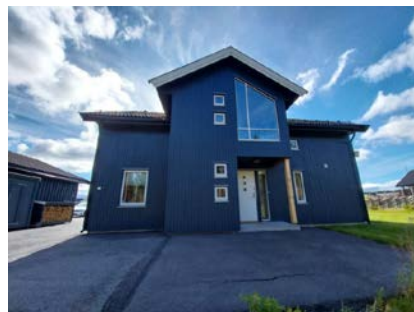
Overbygget/inntrukket inngangsparti mot nord. Gulv med støpt betongplate (ubehandlet). Tresøyle som understøttelse under overbygg/ovenforliggende boareal.

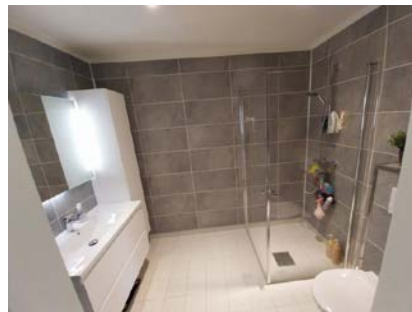
1.ETASJE > BAD

Flislagte gulv med flissokkel. Vannbåren gulvvarme. Gulv med nedsenk og lokalt fall i dusjnise, øvrig gulv med noe varierende/feil fallforhold. Flat og lav dørterskel uten fuging mot terskel på baderomsside, usikker lekkasjesikring.

- Det er påvist avvik i fallforhold til sluk i forhold til krav i forskrift på byggetidspunktet.

Høydeforskjell sluk/gulv foran terskel ble målt til 22 mm, fremstår ikke å tilfredsstille krav i teknisk forskrift (minimum 25 mm fall til sluk fra gulv foran terskel og minimum 15 mm terskelløsning). Usikkerhet ved lekkasjesikring ved terskel.

- Andre tiltak:
 - Til tross for avviket i fall/høydeforskjell til sluk, vil gulvet fortsatt kunne lede vann mot sluket, men med redusert effektivitet. Dette kan potensielt øke risikoen for vannansamling i enkelte områder av badet.
- For å etablere fall til sluk iht til forskrift må gulvet rehabiliteres. Fuging mot terskel for lekkasjesikring bør utføres.

Usikkerhet vedr lekkasjesikring ved terskel.

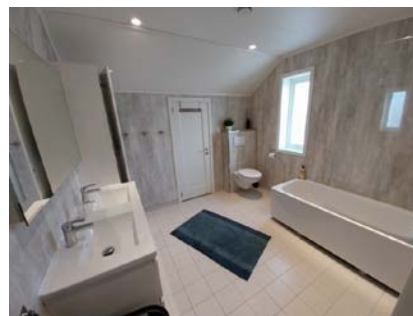
2. ETASJE > BAD

Baderom 2. etasje fra byggeåret. Gulv med fliser/flissokkel, vegger med baderomsplater. Himling med himlingsplater og downlights. Oppvarming med vannbåren gulvvarme. Installasjoner med vegghengt WC, servant i innredning og badekar med glassvegg. Ventilasjon tilkoblet balansert ventilasjon. Tilluft via spalte under dørbblad. Våtrommet fremstår som oppført etter byggeforskrifter fra TEK10. Det foreligger kontrollerklæringer fra utførende entreprenør samt uavhengig kontroll som grunnlag for ferdiggattest. Uavhengig kontroll datert 15.11.2017 foreligger.

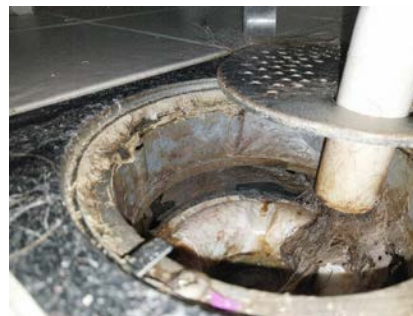
2. ETASJE > BAD

Smøremembran synlig over og under klemring ved plastsluk, slukmansjett kunne påvises under klemring. Ukjent fuksikring under fliser, evt fuksikring kan være utført med smøremembran eller banemembran. Uavhengig kontroll er utført av Obron Øst AS. Dokumentasjon for uavhengig kontroll datert 15.11.2017 er fremlagt.

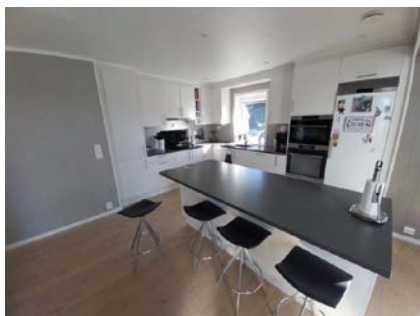
1. ETASJE > KJØKKEN/SPISESTUE

Kjøkken 1. etasje fra byggeår. Innredning med laminerte fronter og skrog. Laminerte benkeplater. Veggflater over kjøkkenbenk med MDF panel, overgang med mykfuge. Oppvaskum i kompositt. Integrerte hvitevarer med induksjonstopp, stekeovn, mikro, oppvaskmaskin og kjøleskap. Kjøkkenøy med 2 stikkontakter. Ventilator med avkast via yttervegg. Kjøkken med lekkasjevakt og komfyrvakt.
