Gravåsen 12, 2485 RENDALEN

**Håndlaftet og fin tømmerhytte med smarte løsninger for enkel bruk hele året. Koselig og solrikt tun m/stabbur og gapahuk.**

# Tilstandsrapport

gnr. 19, bnr. 19, fnr. 77

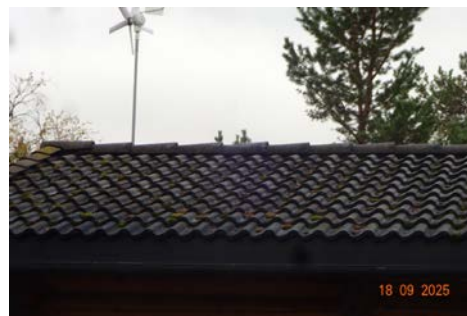
### TG 2 Nedløp og beslag

Pipe med fotbeslag og toppplate.  
Lakkerte ståltakrenner og nedløp.  
Vannbrettbeslag på vinduer.

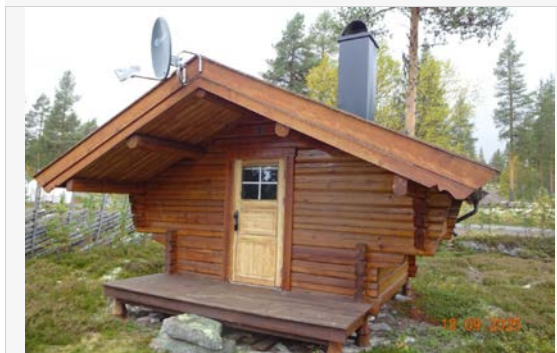
### Stabbur

Bygget er ikke tilstandsvurdert iht Forskrift til avhendingslova og NS3600. Dette er kun en enkel beskrivelse.

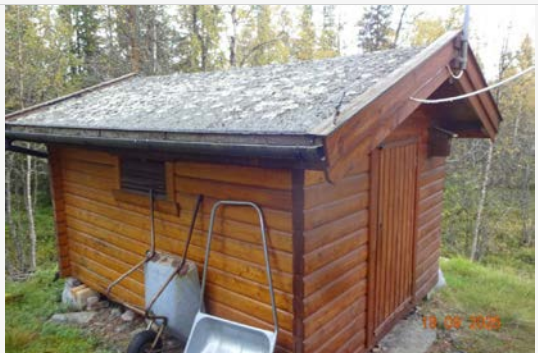
## Vedbod

Bygget er ikke tilstandsvurdert ihht Forskrift til avhendingslova og NS3600. Dette er kun en enkel beskrivelse.

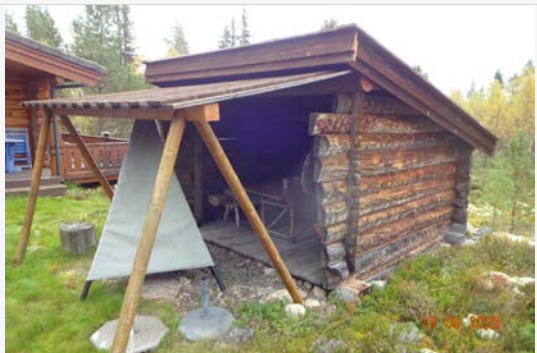
## Gapahuk

Det er påvist råteskade i nederste stokk.

Enkelte fuktmerker på innvendig tømmer.
