Ola Narr 18, 0564 OSLO

**Lys og gjennomgående 3-roms  
toppleilighet med solrik balkong  
og utsikt**

# Tilstandsrapport

- Boligbygg med flere boenheter
- Ola Narr 18, 0564 OSLO
- OSLO kommune
- gnr. 229, bnr. 4
- Andelsnummer 189

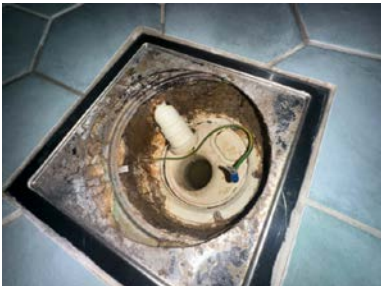
**Vurdering av avvik:**  
• Mer enn halvparten av forventet brukstid er passert på membranløsningen.

**Konsekvens/tiltak**  
• Det er viktig å merke seg at levetiden til en membran varierer basert på kvalitet, installasjon og bruk. Eldre membraner kan bli sprø og sprekke opp, noe som fører til at de mister sin vanntettende funksjon. Dette kan resultere i vannlekkasjer gjennom vegger og gulv og fuktskader.

Sluk i plast, plassert i dusjnisje

Det anbefales bruk av dusjkabinett,  
for å hindre fuktinntregning i eldre konstruksjoner.
