Solvangvegen 45B, 5519 HAUGESUND

**Innholdsrik og praktisk 3-roms  
toppleilighet | Innglasset balkong  
med god takhøyde og utsikt | Stort  
potensiale**

# Tilstandsrapport

## BOLIGBYGG MED FLERE BOENHETER

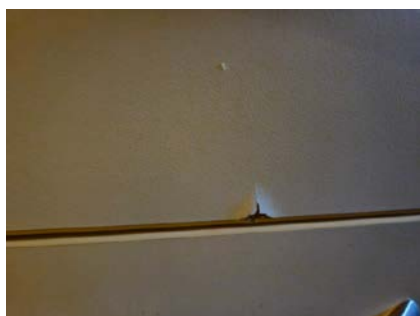
- Det er påvist skader på overflater/kjøkkeninnredning utover normal slitasjegrad.

Skader på kjøkkenfronter

- Det må påregnes lokal utbedring/utskiftning.

Det er påregnelig med utskiftning/utbedringer av kjøkkeninnredningen.
