Jernbaneveien 37, 1369 STABEKK

**Attraktiv 3-roms seniorleilighet  
(55+) med heis og garasje plass,  
sentralt beliggende nær tog, buss  
og Stabekk sentrum.**

Tilstandsrapport

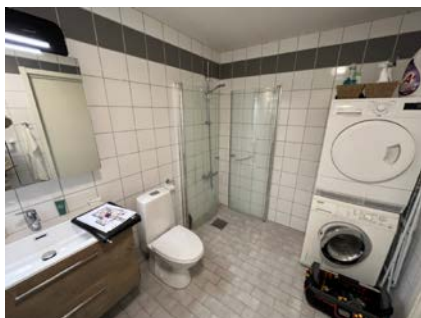
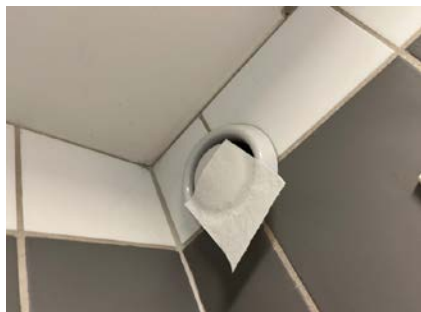
- Manglende oppgradering av våtrommet medfører høy risiko for at konstruksjonene ikke vil tåle vanlig bruk av vann eller lekkasjer. Dette kan føre til fuktskader på tilstøtende konstruksjoner.

Det er viktig å merke seg at levetiden til en membran varierer basert på kvalitet, installasjon og bruk. Eldre membraner kan bli sprø og sprekke opp, noe som fører til at de mister sin vanntettende funksjon. Dette kan resultere i vannlekkasjer gjennom vegger og gulv og fuktskader.

Manglende dokumentasjon på membran og 31 år gammelt våtrom medfører høy risiko for skjulte fuktskader i konstruksjonen. Oppgradering av hele badet anbefales innen kort tid for å unngå følgeskader på tilstøtende rom.

Forholdet innebærer økt vedlikeholdsbehov og mulige utbedringer av våtrommet grunnet alder.

**Kostnadsestimat: 200 000 - 500 000**
