Mandalls gate 14, 0190 OSLO

**Lys, moderne & påkostet 3-R med
stor balkong mot bakgård**

Befaringsdato: 20.01.2026

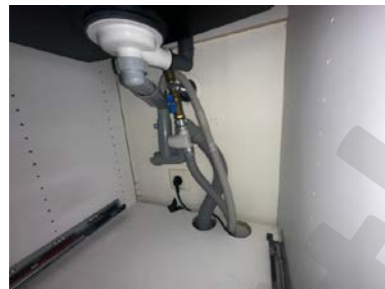
Samleskap med rørkurser og stoppekraner

Det er observert irr på kobberør i luke på bad. Irr på kobberør er et grønt belegg som dannes når kobber reagerer med oksygen og fuktighet i luften. Dette belegget kalles også verdigris, og er et resultat av korrosjon på kobberet.

Selv om irr i seg selv ikke nødvendigvis er skadelig, kan det indikere at kobberrørene er utsatt for korrosjon, og at det kan oppstå lekkasjer.

Det anbefales å montere Waterguard/vannstopper på vanninstallasjoner på kjøkken. Unnlatt montering av Waterguard, kan føre til større skader på nærliggende konstruksjoner ved lekkasje fra vannrør.
