**Hytte i Sørfjorden | Naust | Strøm |  
Sommervann | Nydelig utsikt**

Fritidsbolig  
Sætervikveien 90, 8190 SØRFJORDEN  
RØDØY kommune  
gnr. 19, bnr. 59

Befaringsdato: 08.04.2025 Rapportdato: 01.07.2025 Oppdragsnr.: 20914-3624 Referansenummer: ZO2004

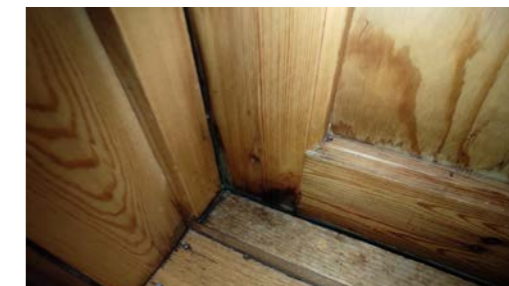
### TG 3 Balkonger, terrasser og rom under balkonger

Terrasse på ca. 27 m<sup>2</sup> med malt stående rekkverk. Rekkverket har en høyde på ca. 86 cm. Konstruksjon av tre innfestet i bygningskroppen og fundamentert på støpte peler.

**Kostnadsestimat: Under 10 000**

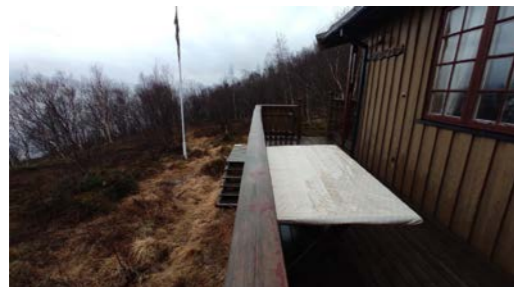
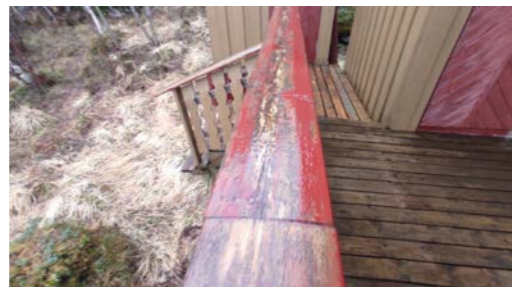
### TG 3 Utvendige trapper

Trapp av tre til terrassen. Malt stående rekkverk og gelender. Rekkverket har en høyde på ca. 86 cm.

- Rekkverk må monteres for å lukke avviket.

**Kostnadsestimat: Under 10 000**

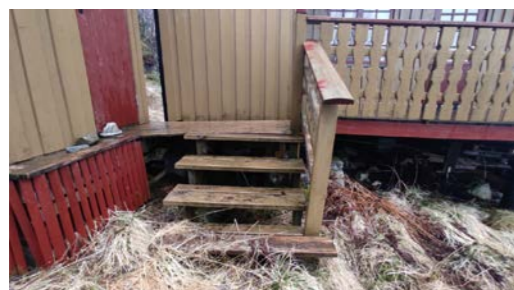
### TG 3 Utvendige trapper - 2

Trapp av tre til terrassen.

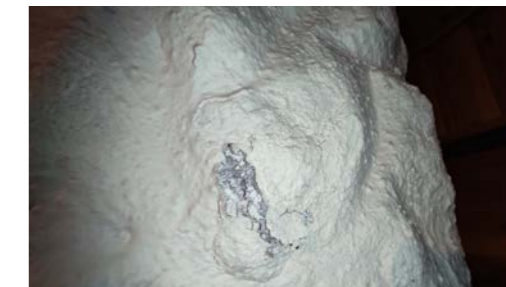
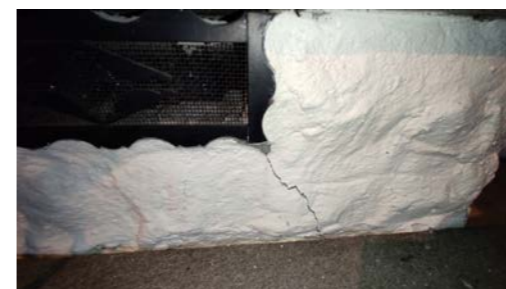
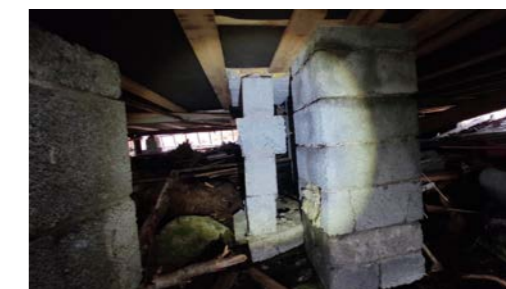
### TG 2 Kryp Kjeller

Bygningen har krypkjeller under trebjelkelag og stubbegulv.

- Tiltak:

Utetthetene bør tettes.

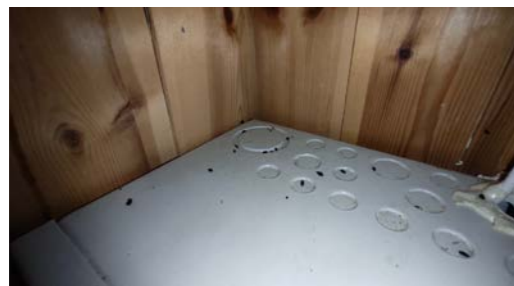
## VÅTROM

Det ble utført fuktsøk på gulvet i området rundt sluken, og det ble ikke registrert forhøyede fuktverdier.

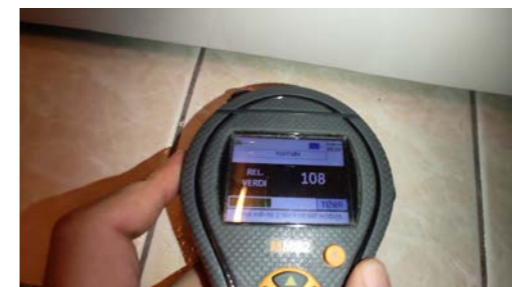
## KJØKKEN

Kjøkkeninnredning av laminerte skrog med heltre fronter, Heltre benkeplate med nedfelt oppvaskkum i stål med ett-greps blandebatteri. Kjøkkenet er utstyrt med hvitevarer som kjøleskap og komfyr med koketopp. Det ble utført fuktsøk ved kjøleskap og vask. Det ble ikke registrert forhøyede fuktverdier.

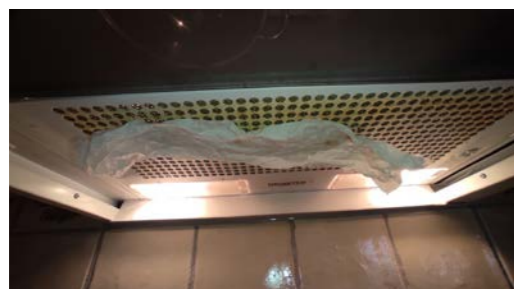
Test av avtrekket

Det er kjøkkenventilator med avtrekk ut.

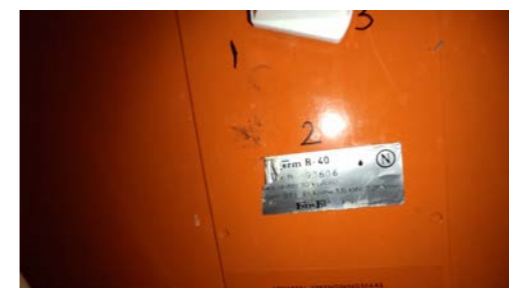
#### TG 3 Elektrisk anlegg

**Ja Registrerte avvik:**  
**-Utette hull i sikringsskapet.**  
**-Det mangler kursfortegnelse.**  
**Kostnadsestimatet settes for utbedring av nevnte avvik.**

Ved kjøp/salg anbefaler DLE kontroll av installasjon utført av installatørforetak. (NEK 405 El kontroll i bolig).

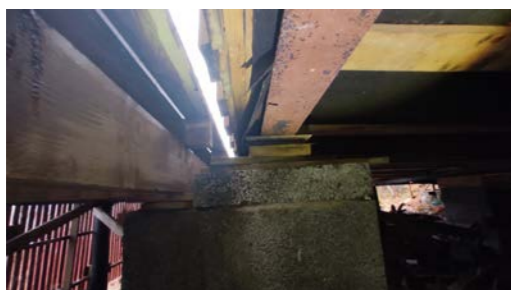
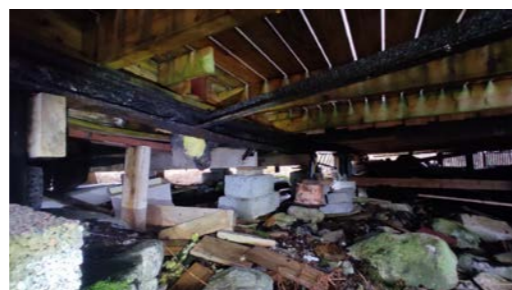
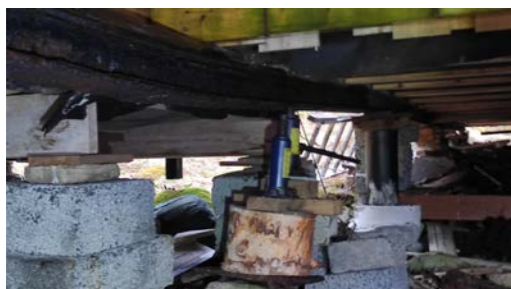
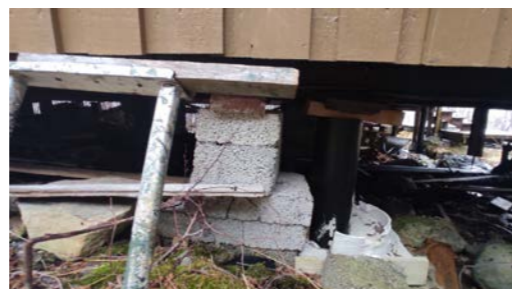
### 1/2 TG 2 Terrengforhold

Eiendommen ligger i ett skrående terreng.
