Anders Beers gate 10, 4400 FLEKKEFJORD

**Lys og innbydende leilighet m/ 4  
soverom! Heis, parkering i  
garasjeanlegg og privat  
takterrasse**

Boligsalgsrapport

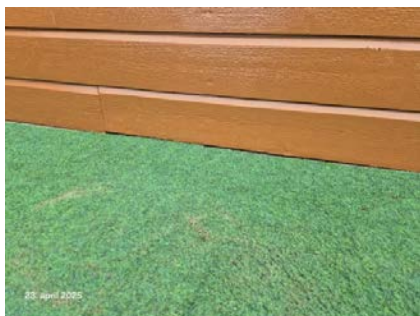
### 6.2 Balkong, terrasse, platting: Takterasse

Kledning på rekkverk mangler lufting stedvis.

Kledningsbord som mangler lufting.

Anbefalte tiltak/ytterligere undersøkelser anbefales: lufting av kledningsbord bør etableres for å unngå råteskader.

| Lufting av kledningsbord bør etableres for å unngå råteskader. | |
