Renåtangen 60, 2485 RENDALEN

**Trivelig, enkel hytte i herlige
naturomgivelser! Umiddelbar
tilgang til flotte fjellområder.**

Drømmer du om hytte?

Om eiendommen

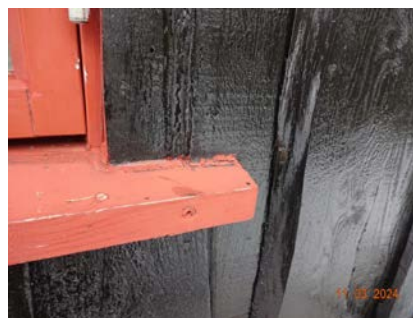
Vurdering av avvik:

- Det er påvist andre avvik:

Panel er ført helt ned mot vannbrett, fare for fuktopptrekk og forvittringer.

- Det må foretas tiltak for å lukke avviket.

Kostnadsestimat: Ingen umiddelbar kostnad

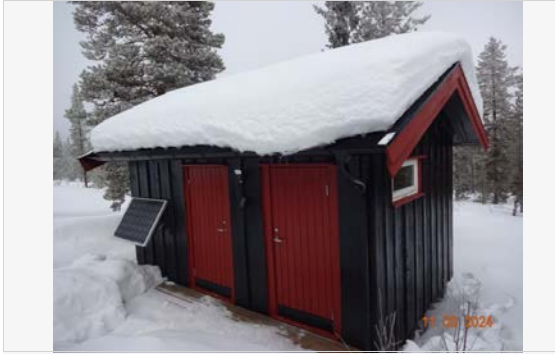
Uthus med dusjrom

**Anvendelse**

Lager og dusjrom.

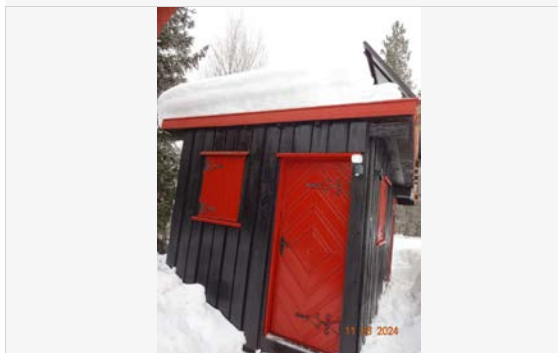
Frittliggende utebod

Anvendelse

Lager og aggregatrom.
