Vandugveien 34A, 1850 MYSEN

**Velholdt og koselig bolig med
meget attraktiv beliggenhet, kort
vei til sentrum.**

Tilstandsrapport

Befaringsdato: 21.08.2024

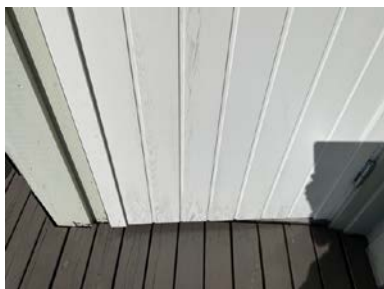
TG 2 Balkonger, terrasser og rom under balkonger

Terrasse på ca. 20 m², vendt mot syd/vest, med tilgang fra stue og hage. Av materialer er det benyttet trykkimpregnerte gulvbord, og det er brukt malt trevirke på rekkverket. Det er montert belysning og markise på terrassen.

- Påvist skjevheter i terrassen, som følge av for dårlig grunnarbeid/fundamentering.
- Påvist dels værslitt trevirke/tørkesprekker, som følge av elde. Også påvist sprekker i fliser utvendig.
- Rekkverkshøyde til balkong er målt til under 1 meter, som er dagens krav til rekkverk. Rekkverket er dog iht. krav ved oppføringstidspunktet.

- Det må foretas tiltak for å lukke avviket.
- Det er ikke krav om utbedring av rekkverkshøyde opp til dagens forskriftskrav.

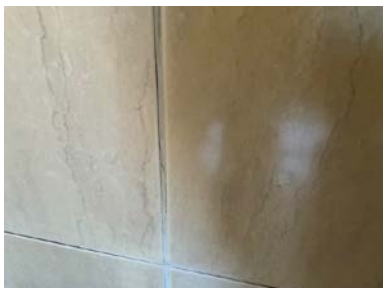
1. ETASJE > BAD

- Det er påvist mangelfull/feil utførelse rundt rørgjennomføringer e.l. som gir fare for fukt i konstruksjonen i våtsone.
- Mer enn halvparten av forventet brukstid er passert på membranløsningen.
- Mer enn halvparten av forventet brukstid er passert på slukløsningen.

- Over halvparten av forventet brukstid på tettesjikt og sluk er passert, og det er usikkert om tettesjiktet er rustet for dagens bruk med utstrakt dusjing og vannsøl. Tilstand forutsetter derfor tett dusjkabinett med avløp til sluket. Det er dog ingen garantier, og det er usikkert når tettesjikt må skiftes ut.

- Ikke påvist klemt membranløsning i sluket befaringsdagen. Jevnlig rensing av sluket er viktig. Feil i tetting rundt sluket er den største årsaken til lekkasjer fra bad. Det er derfor viktig at ikke vannet blir stående over vannlåsen i sluket. Det ble heller ikke påvist mansjetter/membran rundt gjennomføringer under servant.

- Overvåk tilstanden jevnlig. For å få tilstandsgrad 0 eller 1 må tettesjiktet skiftes ut, men tidspunktet for når dette er nødvendig er vanskelig å si noe om.
- Sluket må sjekkes og rengjøres jevnlig.
- Installering av tett dusjkabinett anbefales.

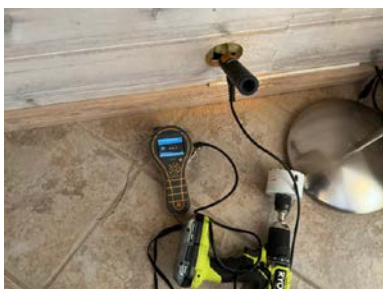
1. ETASJE > VASKEROM

Vaskerom i boligens 1. etasje, med egen utgang til terreng. Det er belegg på gulvet samt flislagte overflater og panel på vegger. Rommet er innredet med skapinnredning med flislagt benk samt to stk. utslagsvasker i rustfritt stål. Det er både opplegg og plass til vaskemaskin i rommet. Det er lagt vannbåren varme i gulvet. Vaskerommet ventileres via ventil som er tilkoblet loftsufte.

- Over halvparten av forventet brukstid på tettesjikt og sluk er passert, og det er usikkert om tettesjiktet er rustet for dagens bruk. Vaskerommet vil fortsatt kunne tåle forsiktig bruk, det er dog ingen garantier, og det er usikkert når tettesjikt må skiftes ut.

- Sluket må sjekkes og rengjøres jevnlig.
- Overvåk tilstanden jevnlig. For å få tilstandsgrad 0 eller 1 må tettesjiktet skiftes ut, men tidspunktet for når dette er nødvendig er vanskelig å si noe om.

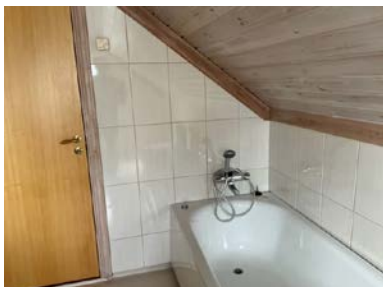
2. ETASJE > BAD

- Over halvparten av forventet brukstid på tettesjikt og sluk er passert, og det er usikkert om tettesjiktet er rustet for dagens bruk med utstrakt dusjing og vannsøl. Tilstand forutsetter derfor tett dusjkabinett med avløp til sluket. Det er dog ingen garantier, og det er usikkert når tettesjikt må skiftes ut.

- Sluket må sjekkes og rengjøres jevnlig.
- Overvåk tilstanden jevnlig. For å få tilstandsgrad 0 eller 1 må tettesjiktet skiftes ut, men tidspunktet for når dette er nødvendig er vanskelig å si noe om.

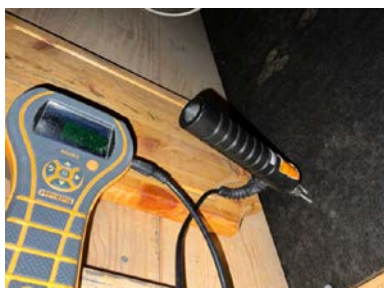
KJØKKEN

Kjøkkenet med plass til spisegruppe. Innredningen er fra byggeåret, type Huseby kjøkken, og har profilerte fronter i tre (eik) og laminerte benkeplater. Kjøkkenet er utstyrt med integrert kjølehjørne. Det er både opplegg og plass til oppvaskmaskin i innredningen. Kjøkkenvasken av rustfritt stål, er nedfelt i benkeplaten og inneholder vaske- og skyllekum. Kjøkkenventilatoren er plassert over plass til komfyr. Det er montert belysning og det er lagt fliser på vegg mellom skapene.
