Damlitoppen 16, 2100 SKARNES

**Moderne og flott enebolig fra 2020
med nærhet til skog og mark *
2 bad og 3 soverom * Carport**

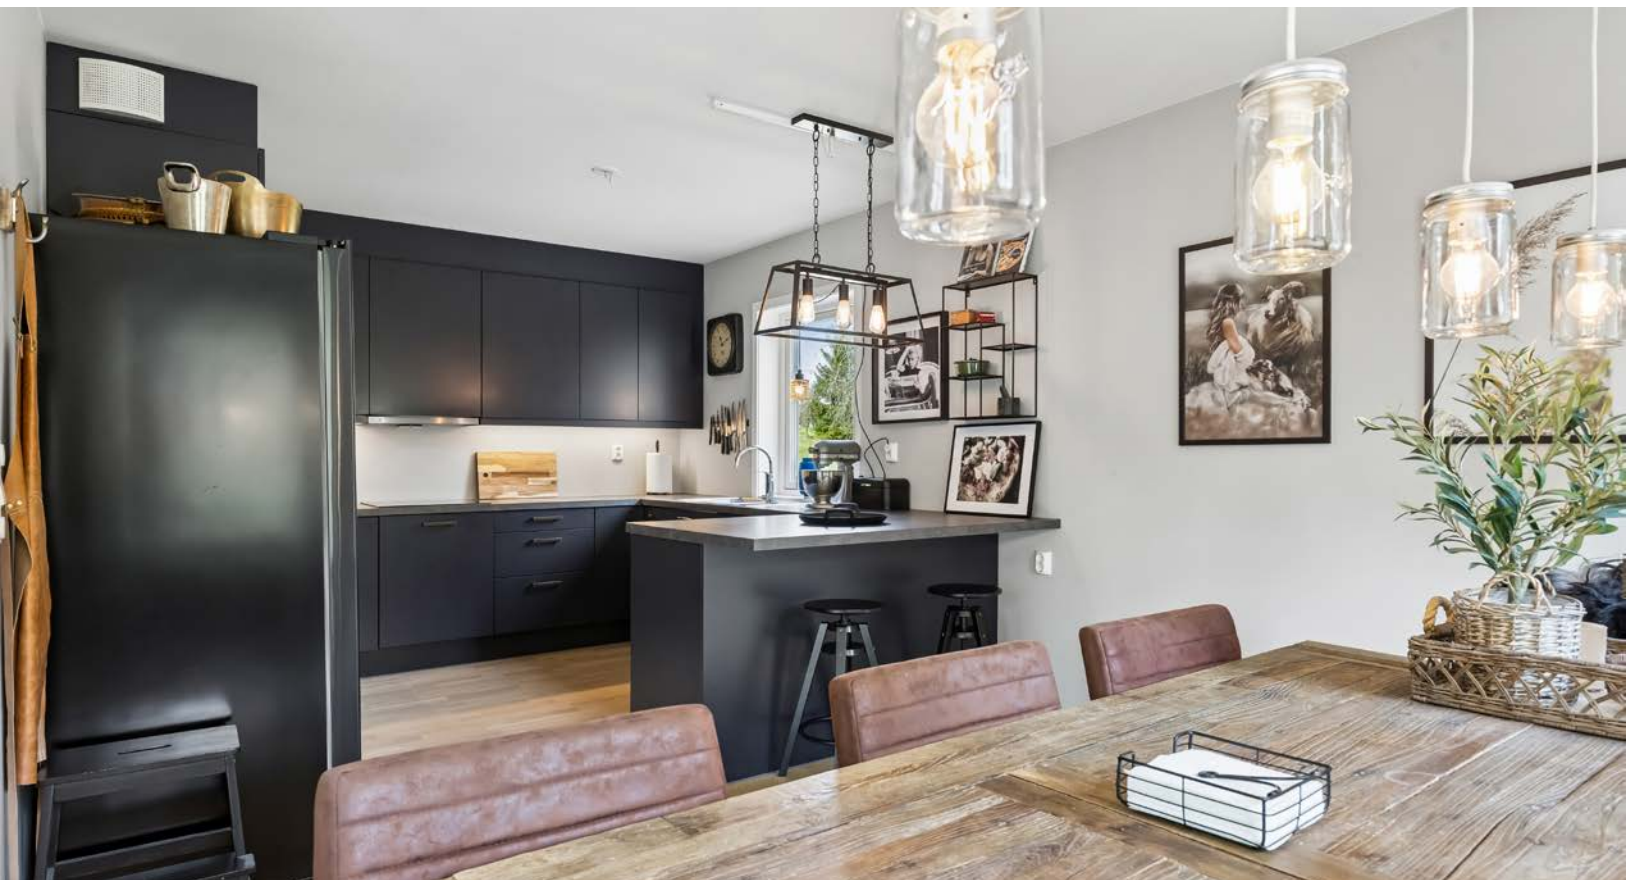
Moderne kjøkkeninnredning m/halvøy med barløsning. Kvalitetsinnredning fra HTH i en lekker farge (midnattsblå).

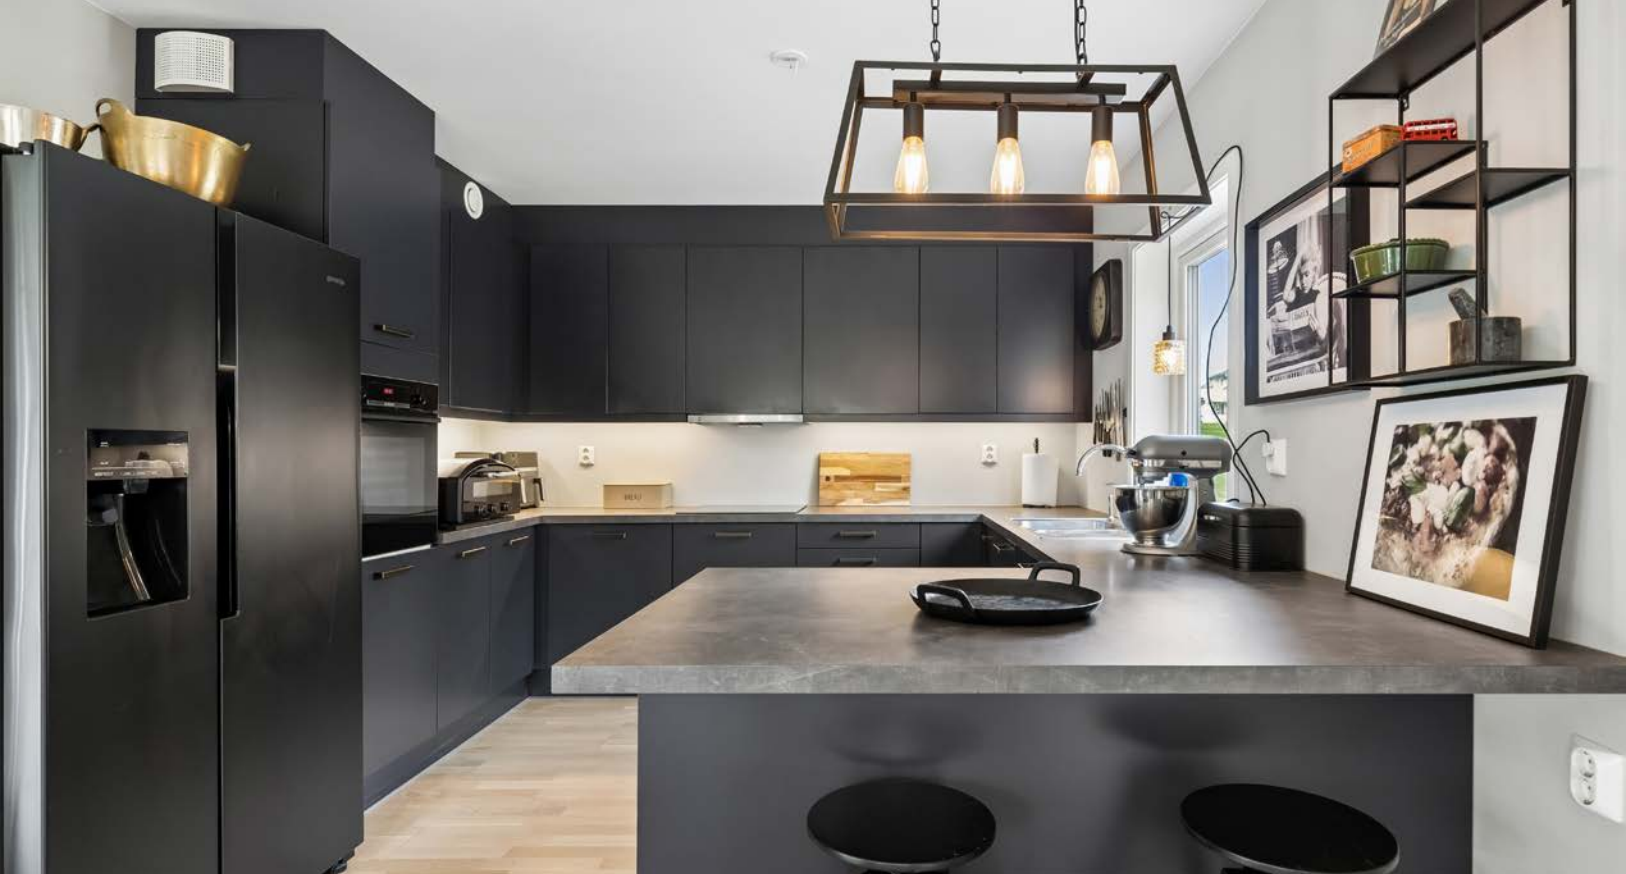
Den fine og slette innredningen er ellers smart innredet hvor du kan si at rommet er utnyttet til det maksimale.

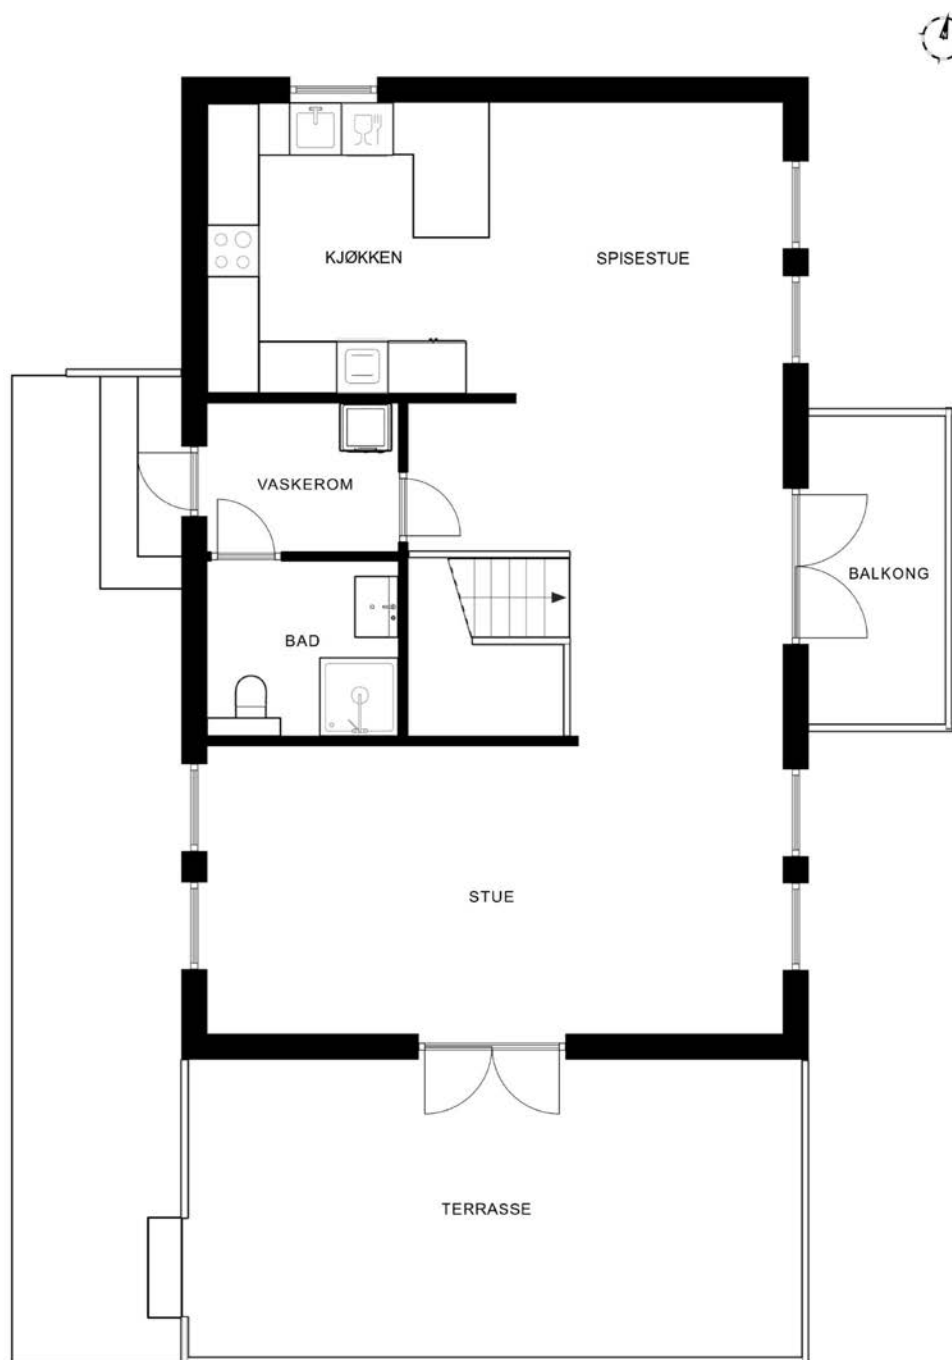
Plantegningen er ikke målbar, og noe avvik kan forekomme. Megler/selger tar ikke ansvar for ev. feil.
Innredning og faste installasjoner kan avvike fra den faktiske innredningen.

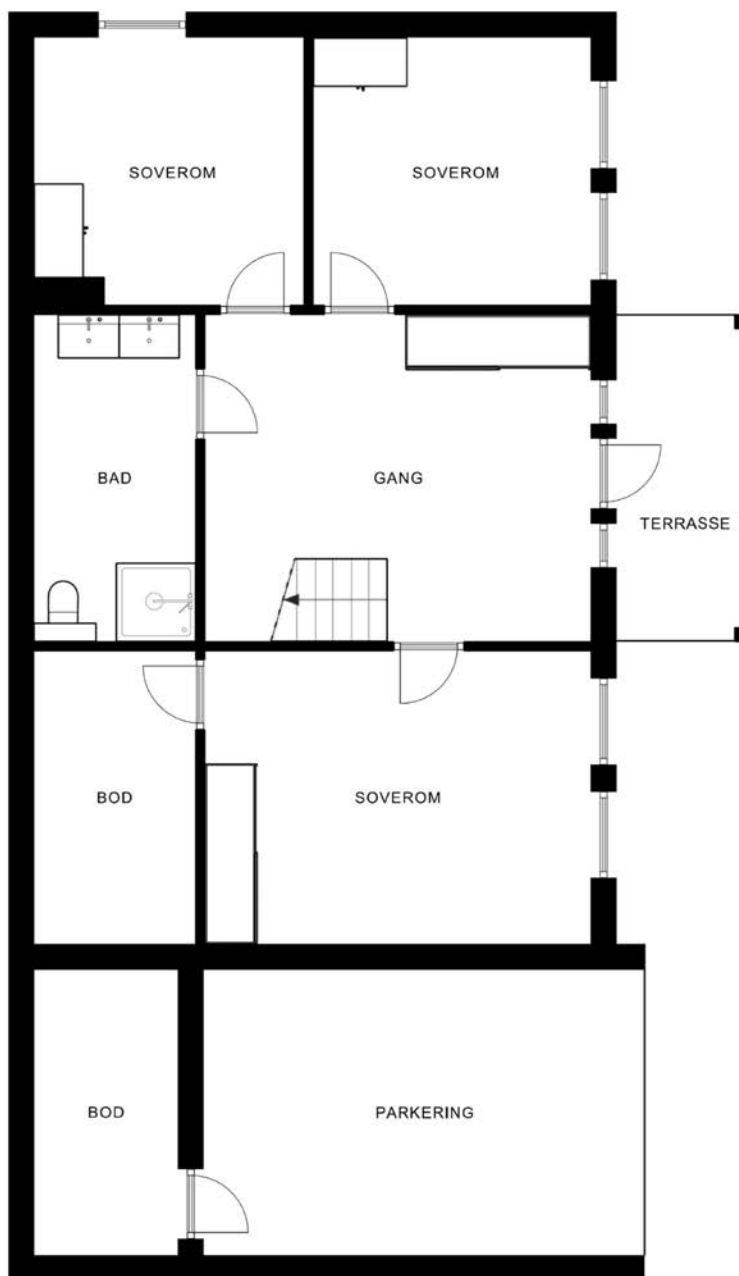
Plantegningen er ikke målbar, og noe avvik kan forekomme. Megler/selger tar ikke ansvar for ev. feil.
Innredning og faste installasjoner kan avvike fra den faktiske innredningen.

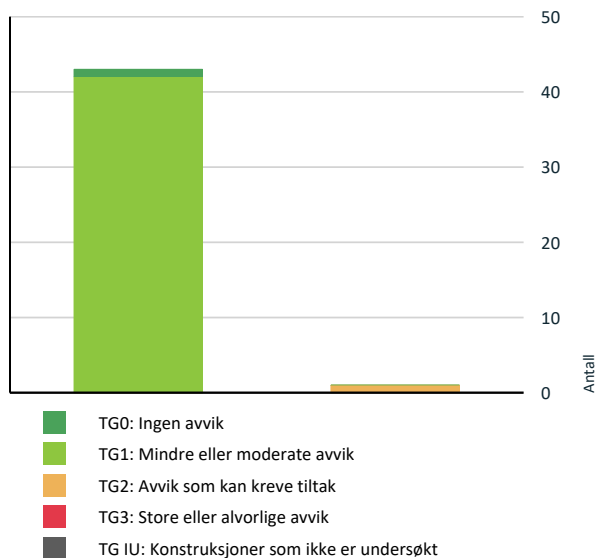
Vil du vite mer om tilstandsgrader? Se side 4.

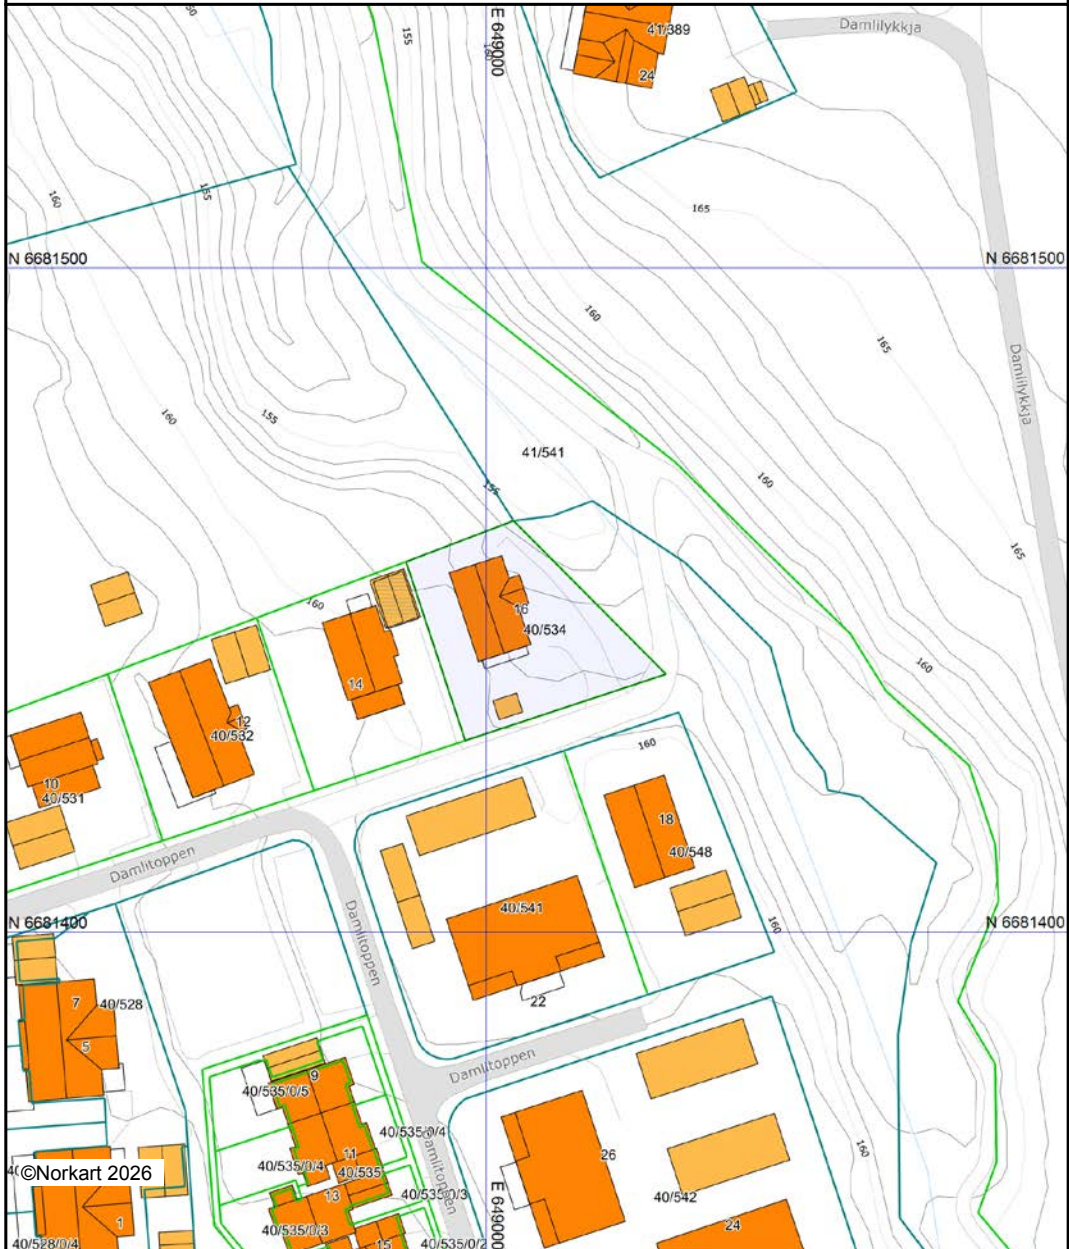
Det tas forbehold om at det kan forekomme feil, mangler eller avvik i kartet. Spesielt gjelder dette usikre eiendomsgrenser. Dette kartet kan ikke brukes som erstatning for situasjonskart i byggesaker.
