Høgmovegen 40, 7340 OPPDAL

**Lys og trivelig 2-roms med sentral beliggenhet, gangavstand til sentrum og flotte turmuligheter.**

Befaringsdato: 08.04.2026

Rapportdato: 13.04.2026

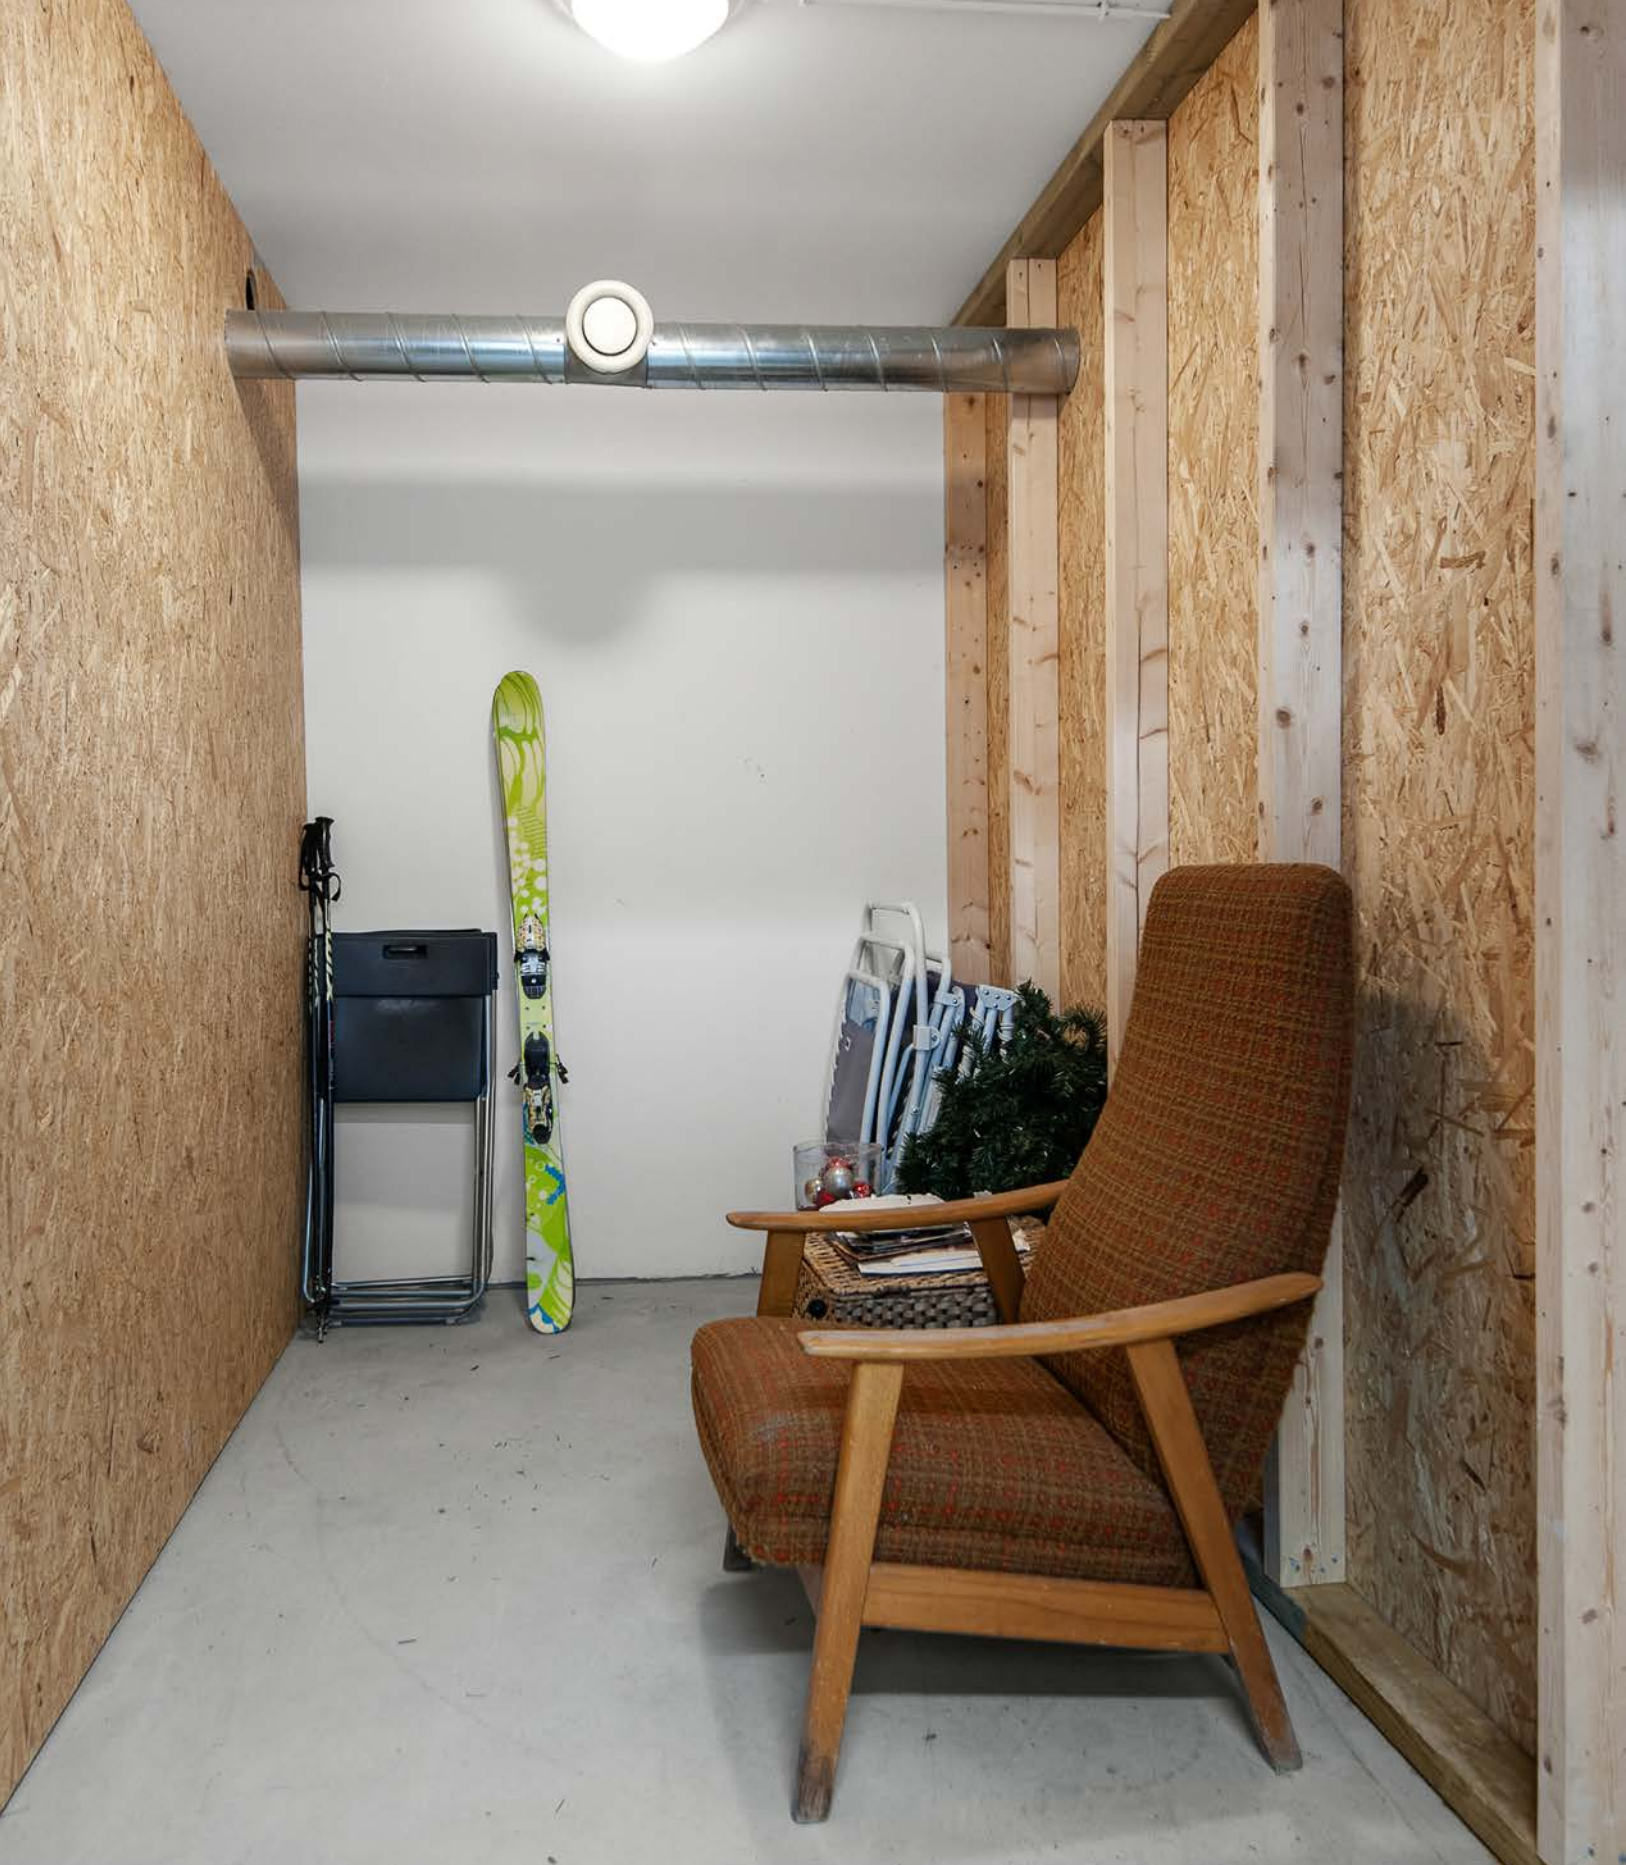
Bod

Avvik: Det har tidligere vært fukt i kjellerboden, men det er ikke observert tegn til mugg eller fukt etter at sameiet reklamerte til utbygger og utbedringer ble utført. I 2022 ble det montert lufteventil i boddøren for å sikre tilstrekkelig gjennomlufting.

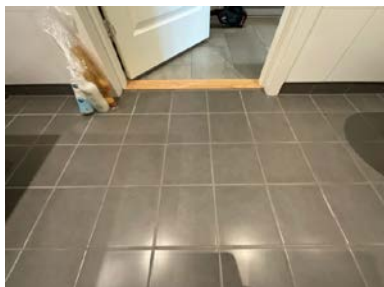
Avvik: Det er tegn til at overflatebelegget er i ferd med å løsne i en skjøt på veggplate i dusjsonen.

Avvik: Det er mulighet for at det kan forekomme vannlekkasje på våtrommet hvor vann ikke vil gå til sluk.

Det er påvist avvik i fallforhold til sluk i forhold til krav i forskrift på byggetidspunktet.

Det er påvist avvik i krav til høydeforskjell/fall-løsning på våtrommet.

Ved bruk av krysslaser ble det målt ca. 10 mm fall fra gulvet ved dør og frem til nedsenket dusjsone. Det er lokalt fall mot sluk i dusjsonen. Dersom det oppstår lekkasje fra servant, er det en mulighet for at lekkasjevann kan renne til tilstøtende rom, da gulvet er tilnærmet flatt i den fremre delen. Krav til fall er minimum 1:100 på gulv utenfor nedsenket gulv i dusjsonen. Det er registrert bom i enkelte gulvfliser i dusjsonen, men det er ikke observert løse fliser.

Som et midlertidig forebyggende tiltak bør det påses at silikonfugen ved dørterskelen til enhver tid er intakt. Det kan også vurderes montering av vannstoppssystem i servantskapet for å redusere risikoen for vannlekkasje til tilstøtende rom.

Det vurderes å ikke være behov for tiltak utover observasjon i forbindelse med bom under gulvfliser i dusjsonen, da det ikke ble registrert løse fliser på befaringsdagen.

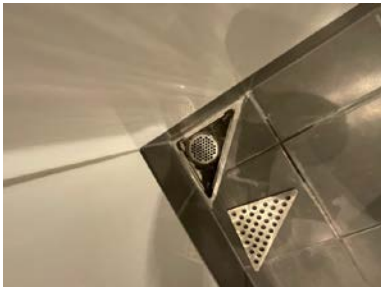
## 1. ETASJE > BAD

Avvik: Rommet er et våtrom hvor det ved etablering var krav om "uavhengig kontroll", men det foreligger ingen dokumentasjon på at det er utført "uavhengig kontroll".

- Innhent dokumentasjon, om mulig.

Det bør innhentes dokumentasjon på at uavhengig kontroll er utført ved etablering av våtrommet. Manglende dokumentasjon medfører usikkerhet om utførelsen tilfredsstiller gjeldende krav, noe som kan øke risikoen for skjulte feil og fuktskader.

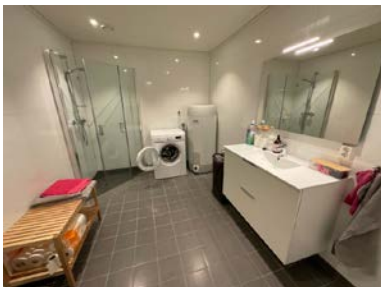
## 1. ETASJE > BAD

### 🕒 TG 1 Sanitærutstyr og innredning

Rommet har innredning med nedfelt servant, veggmontert toalett, dusjvegger/hjørne og opplegg for vaskemaskin. Utstyr i rommet fremstår uten skader.

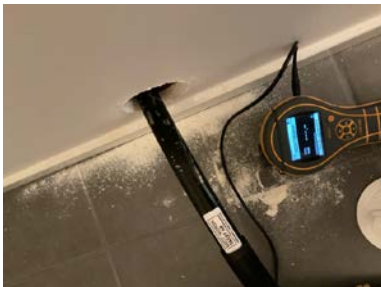
## 1. ETASJE > BAD

### 🕒 TG 1 Ventilasjon

Hulltaking er foretatt uten å påvise unormale forhold. Hulltaking er foretatt i bod.

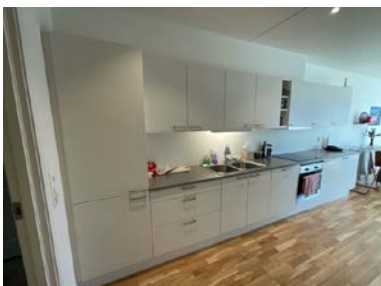
## 1. ETASJE > KJØKKEN

Kjøkkenet har innredning med glatte fronter. Benkeplaten er av laminat. Det er integrert kjøl/fryseskap, oppvaskmaskin, induksjonstopp, stekeovn, vannstoppsystem og komfyrvakt. Innredningen fremstår med normal slitasje. Det bemerkes tegn til svelling i sokkel under oppvaskmaskin på grunn av tidligere lekkasje.

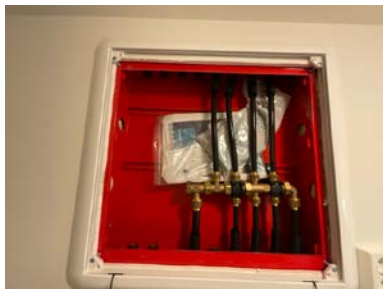
Innvendige vannledninger er av plast (rør i rør). Det er besiktiget i rørskap som er etablert i boden. Vannmåleren og stoppekrannen er etablert i rørskapet. Vannledninger fremsto med normal funksjon på befaringsdagen.

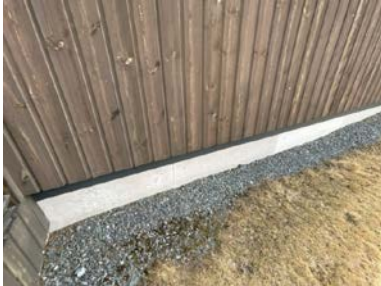
Bygningen har betonggrunnmur. Grunnmuren i tilknytning til leiligheten fremstår uten synlige skader.
