**Bugården! Leilighet i 2.etg-
Romslig stue med nyere gulv | 2
soverom | Solrik innglasset
balkong på ca. 20 kvm**

Vedlegg

Tilstandsrapport

Befaringsdato: 29.10.2025

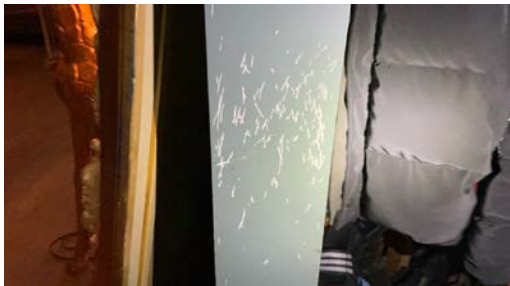
- Overflater har en del slitasjegrad utover det en kan forvente.
- Det er avvik:

Det er registrert enkelte overflateavvik i leiligheten, blant annet:

Merker på vegg

Kosmetiske avvik vil fortsatt være synlige og kan påvirke det estetiske inntrykket av leiligheten. Manglende utbedring har ingen betydning for byggets funksjon eller sikkerhet, men kan oppleves som redusert overflatemessig kvalitet og kan eventuelt påvirke kjøpers subjektive opplevelse av boligens standard.

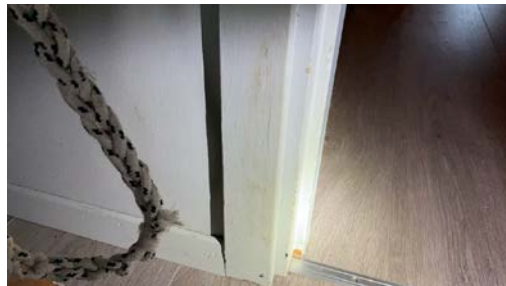
Dørlist på soverom

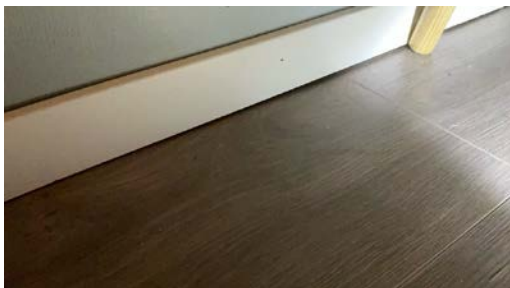
Åpning under gulvlist

Det er ikke registrert vesentlige skader. Forholdet vurderes som kosmetisk, og eventuelle tiltak overlates til kjøpers egen vurdering. Dersom kjøper ønsker å utbedre avvikene, kan dette innebære utskifting eller reparasjon av skadde overflater, justering eller utskifting av gulvlister, samt reparasjon av skader på himling og garderobedør.

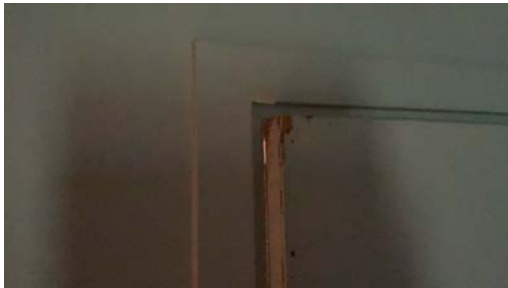
Registrert overflateslitasje, samt at dørbildet tar i karm

Manglende vridere og nøkkelskilt kan gjøre dørene vanskelig å bruke og gi lokal slitasje rundt låsåpningen. Overflateslitasje reduserer dørens estetiske verdi. Det anbefales å montere vridere på den aktuelle døren, feste vrideren på badedøren, komplettere med nøkkelskilt på alle dører, og utbedre overflateslitasje etter behov.

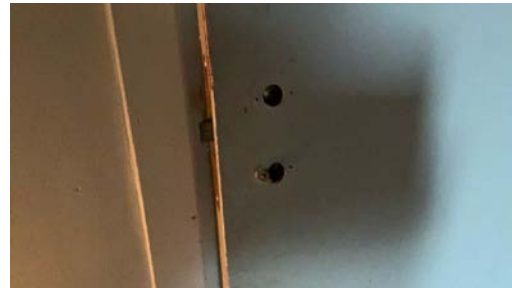
Manglende vridere og nøkkelskilt

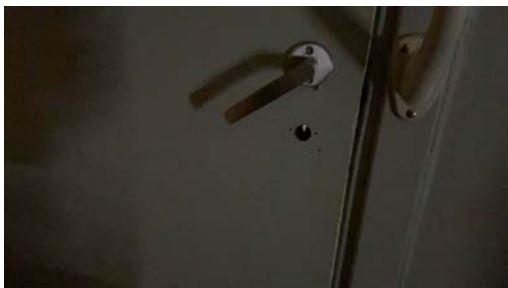
Vrider henger, samt manglende nøkkelskilt

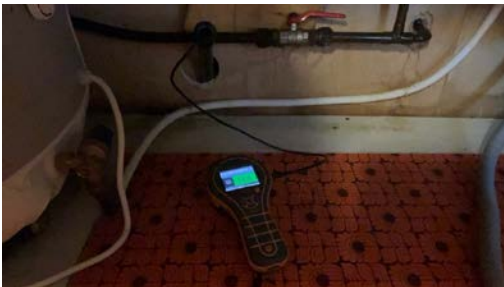
Hulltaking er foretatt uten å påvise unormale forhold. Hulltaking er foretatt ved/i Fra kjøkken. Fuktkvotemåling (vekt%) i konstruksjonen ble målt til 12,8.

Ingen fuktutslag registret ved fuktmåling i vegg 29.10.2025

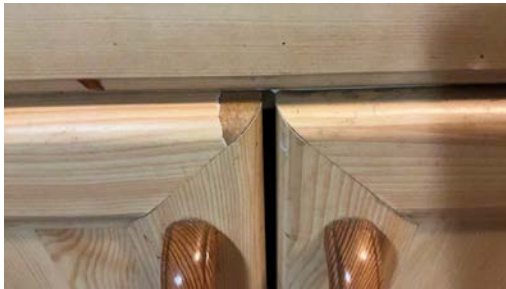
-Det er påvist skader på overflater/kjøkkeninnredning utover normal slitasjegrad.

Det ble også registrert enkelte skader på overflater.

Overflateskade på skapdør

Forholdet kan over tid medføre økt slitasje eller skade på kjøkkeninnredning og tilstøtende overflater dersom fuktpåvirkning vedvarer. Det anbefales å følge opp forholdet med jevnlig kontroll, samt utbedre registrerte overflateskader ved behov. Det vises også til punktet om vannledninger vedrørende oppfølging av kondensproblematikk.

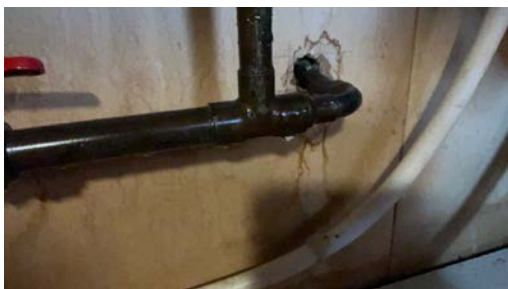
Kondens på vannledning

- I forbindelse med oppgradering av våtrom vil det være naturlig med utskifting av rør.
- Tiltak:

Kondens kan over tid gi lokal fuktbelastning på skapinnredning og rør, noe som kan medføre slitasje eller behov for utbedring. Forholdet anbefales fulgt opp med jevnlig kontroll. Det kan være hensiktsmessig å vurdere isolering av vannrør for å redusere kondensdannelse, eventuelt i samråd med rørlegger. I forbindelse med fremtidig oppgradering av våtrom vil det være naturlig å vurdere utskifting av rør, og eventuelle skader bør da utbedres samtidig.

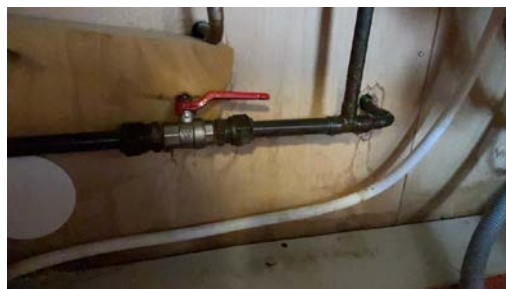
Kondens kan over tid gi lokal fuktbelastning på skap og rør, noe som kan medføre

Kondens på vannledning

Følg med på tilstanden ved jevnlig kontroll. Monter lukking på ledningen i kjøkkenskapet. I forbindelse med oppgradering av våtrom vil det være naturlig å skifte ut rør, og eventuelle skader bør utbedres samtidig. Åpen eller aldrende avløpsledning kan føre til luktproblemer, lekkasjer og fuktskader dersom rørene svikter.
