Nøkkelinformasjon

Velkommen til Håkons gate 20C.

Om eiendommen

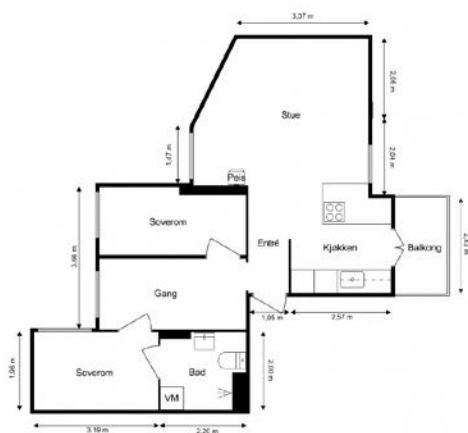
Sum areal alle bygg: BRA: 64 m² BRA-i: 53 m²

Pflertegningen er kun en illustrasjon av etasjen og er ikke i målestokk.
