Krokstadvegen 61, 6657 RINDAL

**Hytte med innlagt strøm, vann og  
avløp | Solrikt | Flotte turområder/  
skiløyper like ved |  
Utviklingspotensiale |1 mål**

# Hytte med innlagt strøm, vann og avløp | Solrikt | Flotte turområder/ skiløyper like ved

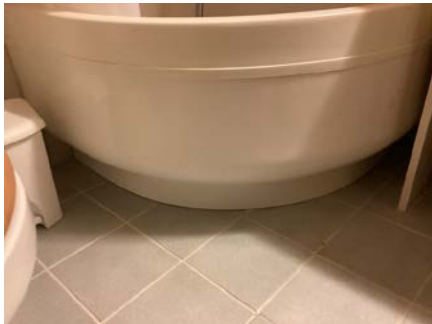
### Bilde

Ikke inspisert pga. tilkomst.

Bilde av dusjkar.
