Snulteren 9, 1940 BJØRKELANGEN

**Innholdsrik, nyere enebolig med
alt på en flate. Fire gode soverom,
delikat bad, og stue med peisovn.
Garasje med elbillader.**

Befaringsdato: 24.01.2024 Rapportdato: 25.01.2024 Oppdragsnr.: 10816-24008 Referansenummer: ST1017

ENEBOLIG MED GARASJE

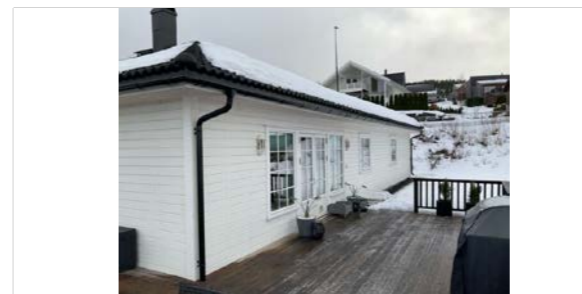
Vurdering av avvik:

- Det er ingen eller liten lufting i nedre kant av kledning mot grunnmur.
- Konsekvens/tiltak**
- Det bør foretas tiltak for å bedre lufting av kledningen.

kledning har liggende trebordkledning. Kledningen/ utvendig fasade er kun fabriksbeiset før monteringen og bør beises/males i nær fremtid. Vurdering av avvik: Det er ingen eller liten lufting i nedre kant av kledning mot grunnmur. Konsekvens/tiltak: Det bør foretas tiltak for å bedre lufting av kledningen.

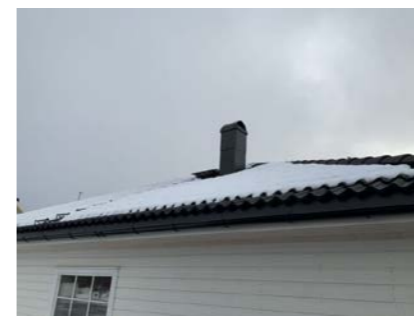
TG 1 Nedløp og beslag

Takrenner, nedløp og beslag av metall.

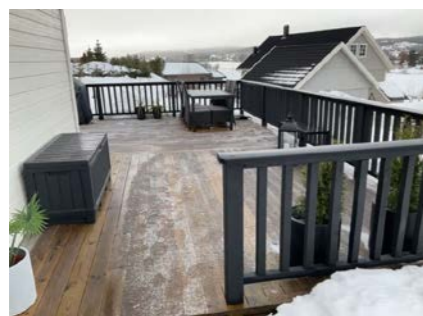
TG 2 Overflater

Vurdering av avvik:

- Det er avvik:

- Tiltak:

Krav til standard vil være avgjørende for eventuelle tiltak.

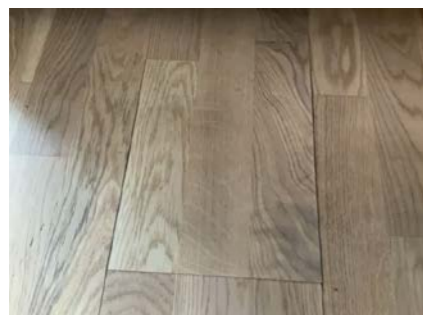
TG 1 Gulv mot grunn/gulv i 1. etasje

Gulv er av betongdekke.
Det ble gjort stikkprøvekontroll med nivellering av gulv i boligen og det ble ikke påvist vesentlige skjevheter/planavvik.

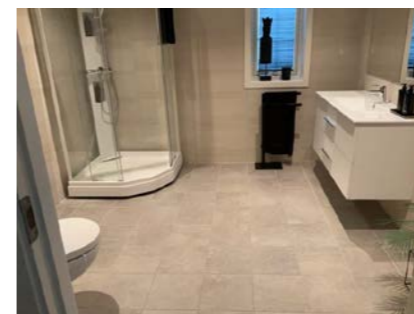
1. ETASJE > BAD/WC

Baderommet har standard fra byggeåret.
Boligen har ferdigattest og dermed har utbygger bekreftet at boligen er bygget iht. gjeldene byggeforskrift på byggetidspunktet.

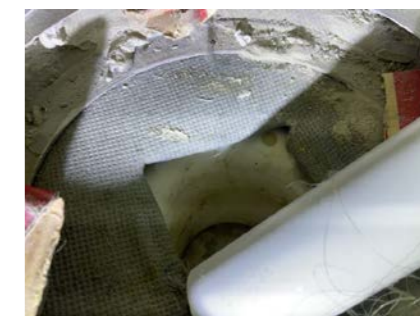
1. ETASJE > BAD/WC

TG 1 Sluk, membran og tettesjikt

Det er plastsluk og smøremembran.
Det er synlig slukmansjett/membran i sluket.

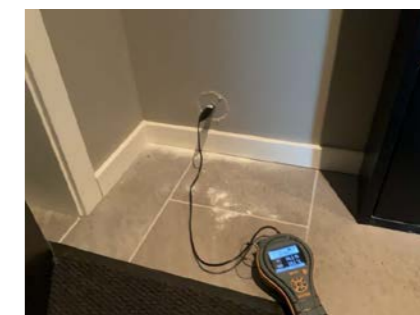
TG 0 Tilliggende konstruksjoner våtrom

Hulltaking er foretatt uten å påvise unormale forhold.
Hulltaking ble foretatt i vegg fra entre mot dusjnise bad.
Det ble målt relativ luftfuktighet i veggen og det ble gjort visuell inspeksjon.
Det ble ved målinger og visuell inspeksjon ikke påvist tegn på fuktskader.

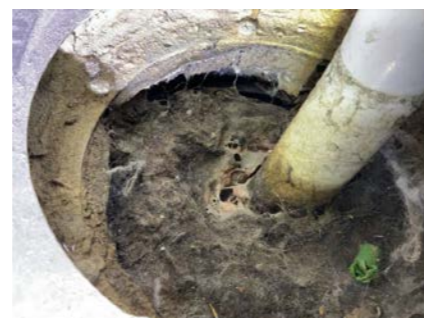
TG 1 Sluk, membran og tettesjikt

Det er plastsluk og smøremembran.
Det er synlig slukmansjett/membran i sluket.

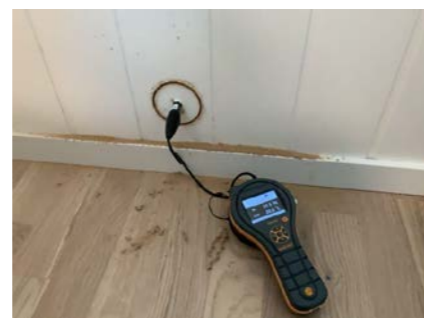
TG 0 Tilliggende konstruksjoner våtrom

Hulltaking er foretatt uten å påvise unormale forhold.
Hulltaking ble foretatt i vegg fra soverom mot vaskerom.
Det ble målt relativ luftfuktighet i vegg og det ble gjort visuell inspeksjon.
Det ble ved målinger og visuell inspeksjon ikke påvist tegn på fuktskader.

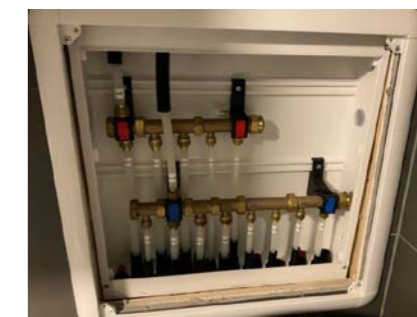
TG 1 Vannledninger

Innvendige vannrør er av plast (rør i rør). Fra byggeåret.
Det er besiktiget i rørskap som er plassert på vaskerom.

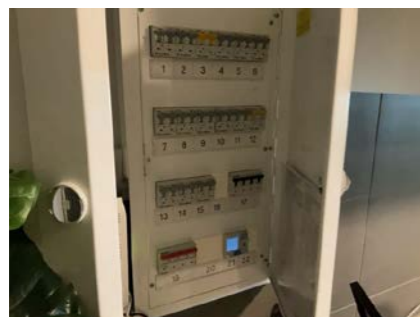
11. Foreta en helhetsvurdering av det elektriske anlegget, dets alder, allmenne tilstand og fare for liv og helse. Bør det elektriske anlegget ha en utvidet el-kontroll?

Nei
