Skolegata 18, 2850 LENA

**Flott og innholdsrik bolig midt i  
Lena - 5 soverom - 3 stuer - 2  
kjøkken - 3 bad - Nyere stor  
dobbelgarasje. Solrikt.**

**Salgsobjekt:** Enebolig  
**Eierform:** Eiet  
**Byggeår:** 1925  
**BRA-i/BRA Total** 395/461 kvm  
**Tomtstr.:** 1092.5 kvm  
**Soverom:** 5  
**Gnr./bnr.** Gnr. 183, bnr. 18  
**Oppdragsnr.:** 1209260020

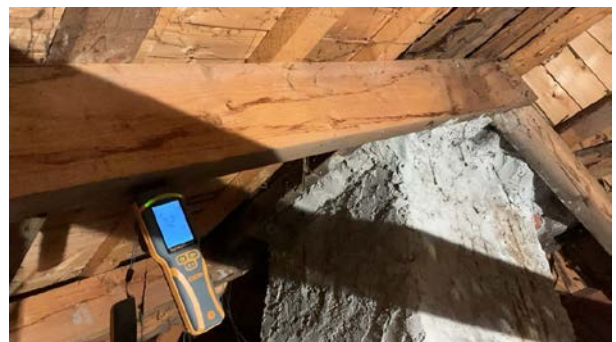
- Det er påvist fuktskjolder/skader i takkonstruksjonen.
- Det er avvik:

Over halvparten av forventet brukstid er oppnådd. Det er ikke registrert konkrete skader, men alder medfører økt risiko for slitasje og skjulte svekkelser i konstruksjonene. Det er registrert enkelte fuktskjolder i konstruksjon/undertak, ved fuktmålinger var dette tørt på befaringsdagen.

Det er registrert fuktmerker ved gjennomføringer rundt pipe. Kan ha oppstått ved spesielle værforhold. Det anbefales å følge med videre utvikling. Det er ikke nødvendig med umiddelbare tiltak, men det anbefales å følge med konstruksjonene.

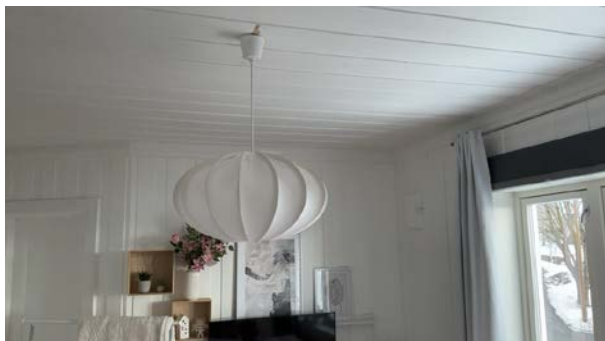
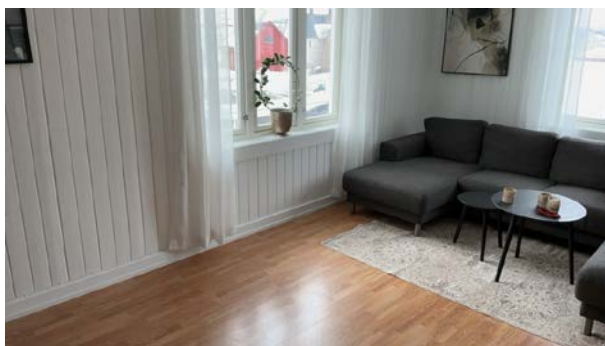
## TG 2 Etasjeskille/gulv mot grunn

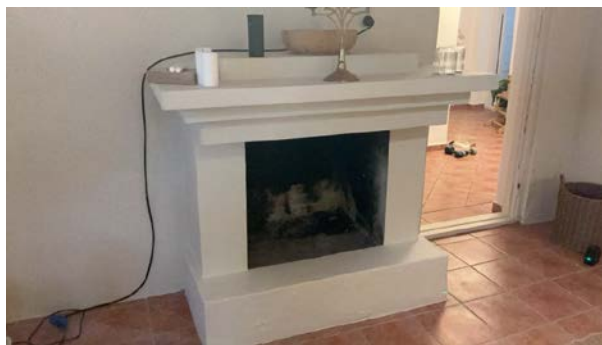
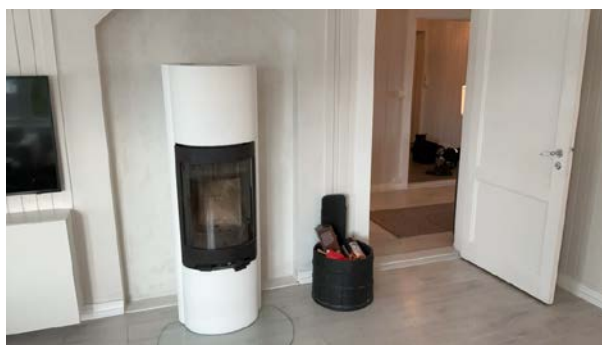
## TG 1 Pipe og ildsted - 1

Det anbefales på generell basis alltid en kontroll av piper og ildsteder ved omsetning av boliger. Det gjøres oppmerksom på at det er det lokale brann- og feiervesen som fører tilsyn med piper og ildsteder i hver enkelt kommune. Ovner og oppvarmingskilder er ikke funksjonstestet av takstmann.

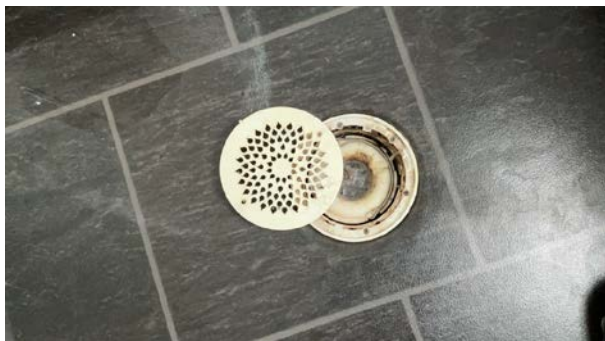
## 2. ETASJE > BAD

### TO 1 Sanitærutstyr og innredning

Årstell: 2016

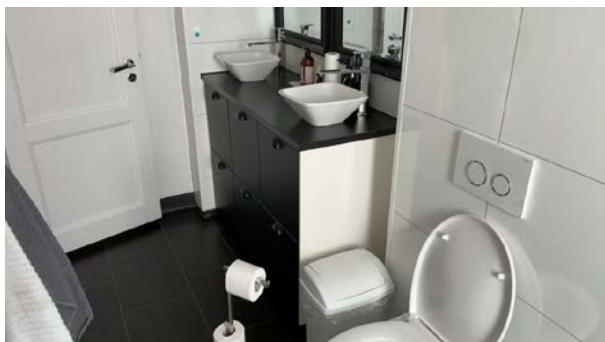
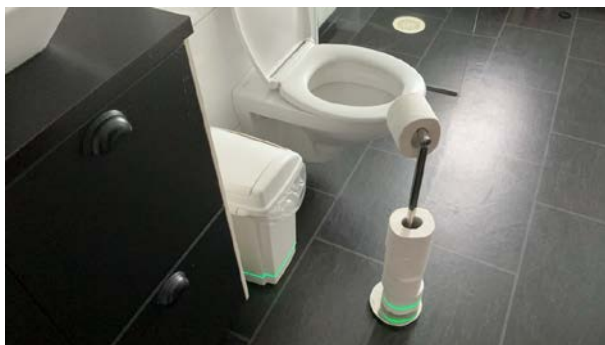
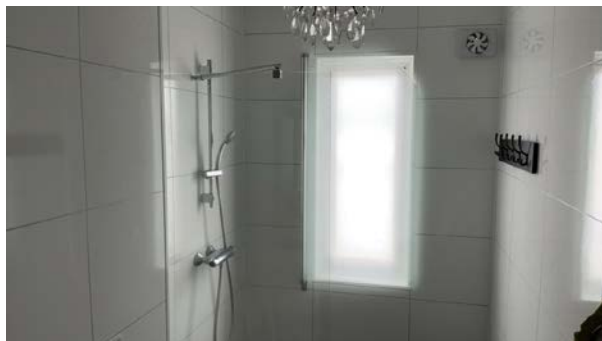
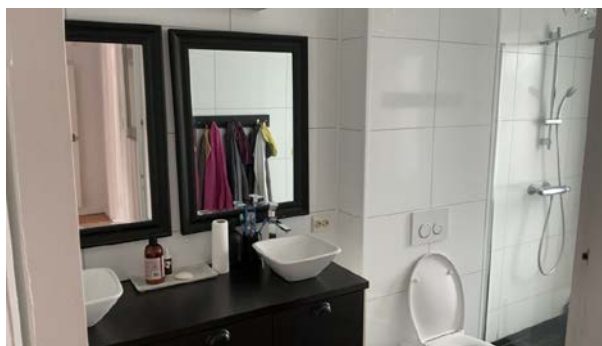
## 2. ETASJE > BAD

### TO 1 Ventilasjon

Mekanisk avtrekk, ventil på vegg. Tilluft i dør.

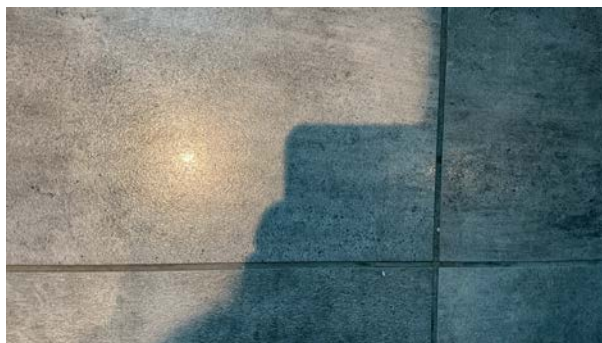
## 1. ETASJE > BAD

### TG 2 Sluk, membran og tettesjikt

- Overvåk tilstanden jevnlig. For å få tilstandsgrad 0 eller 1 må tettesjiktet skiftes ut, men tidspunktet for når dette er nødvendig er vanskelig å si noe om. Ved renovering, påse at alle forhold med tettesjiktet, våtsone, sluk, røranlegg mv. dokumenteres.

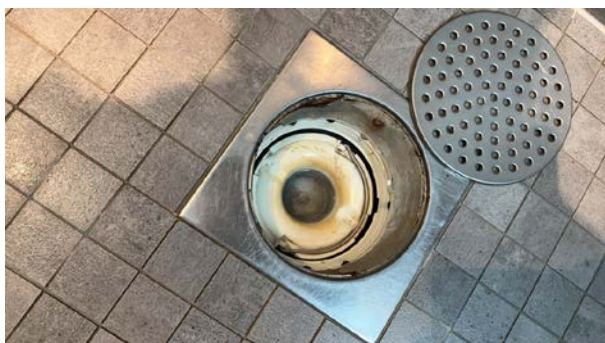
1. ETASJE > BAD

## TG 1 Sanitærutstyr og innredning

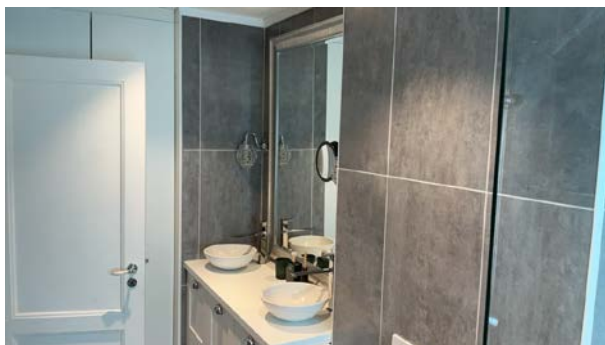
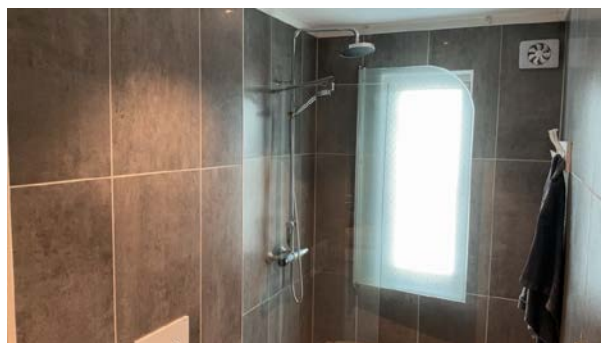
1. ETASJE > BAD

## TG 2 Ventilasjon

- Det er avvik:
- Det er ikke tilluft under dør.

Tilluft i/under dør anbefales etablert.

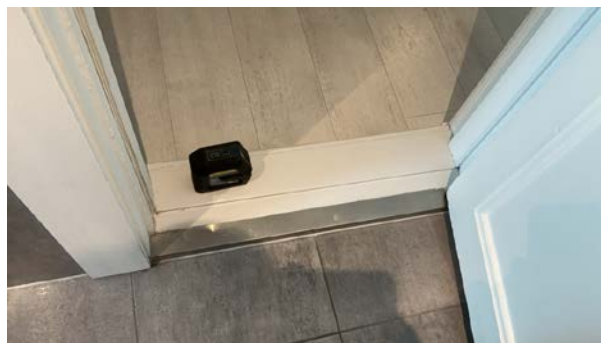
1. ETASJE > BAD

## TG 0 Tilliggende konstruksjoner våtrom

Hulltaking er foretatt og det er ikke påvist unormale forhold.

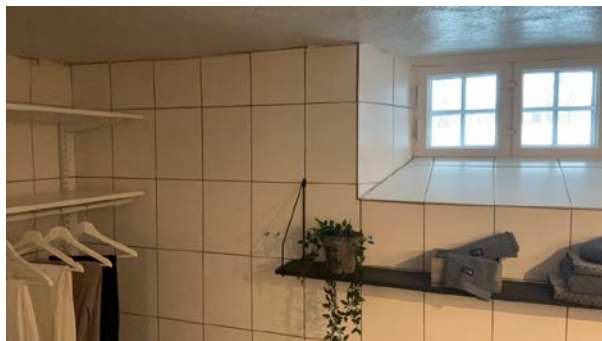
KJELLER > VASKEROM

### Vurdering av avvik:

- Det er påvist at høydeforskjell fra topp slukrist til gulv/synlig topp membran ved dørterskel er mindre enn 25 mm.
- Det er påvist avvik i fallforhold til sluk i forhold til krav i forskrift på byggetidspunktet.

Gulvet er tilnærmet flatt. Det er lokalt fall til sluk. Fall er ikke tilfredsstillende, men badet fungerer med dette avviket

- Til tross for avviket i fall/høydeforskjell til sluk, vil gulvet fortsatt kunne lede vann mot sluket, men med redusert effektivitet. Dette kan potensielt øke risikoen for vannansamling i enkelte områder av badet.

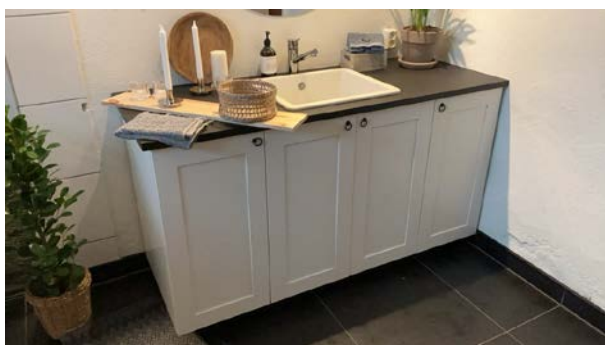
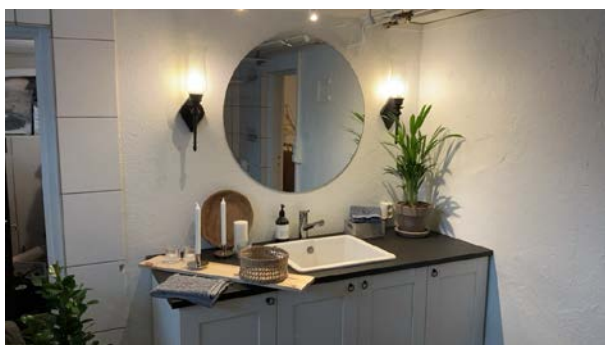
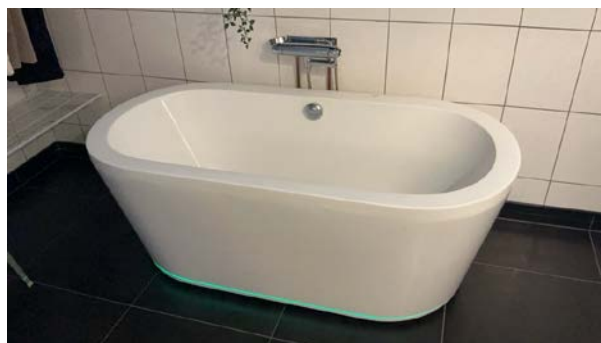
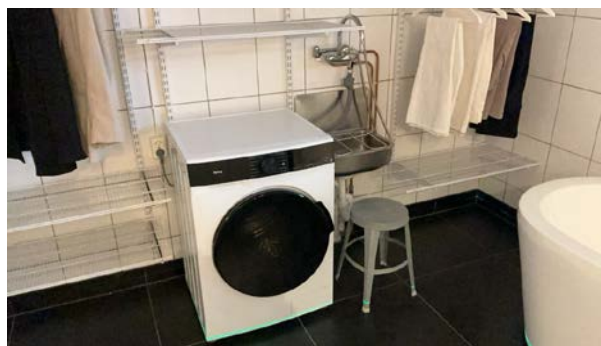
KJELLER > VASKEROM

## ! TG 2 Ventilasjon

- Våtrommet mangler tilluftsventilering, f.eks. spalte/ventil ved dør.
- Det er avvik:

Mekanisk avtrekk anbefales etablert. Tilluft i/under dør anbefales etablert.

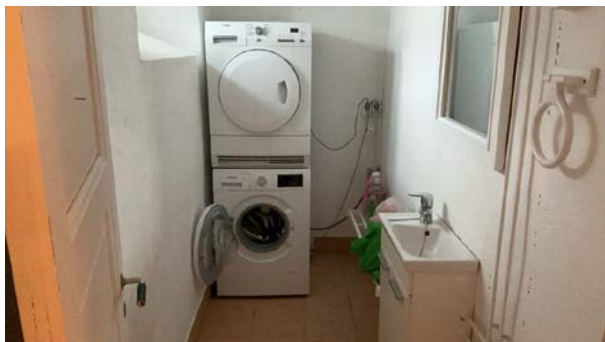
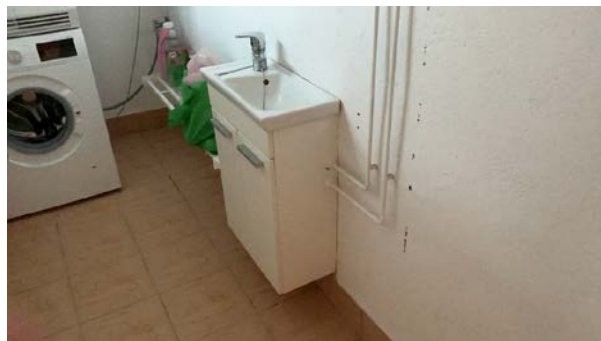
KJELLER > VASKEROM

## TG 1 Teknisk anlegg

Opplegg/plass til vaskemaskin. Enkelt servantskap med ett-greps blandebeholder.

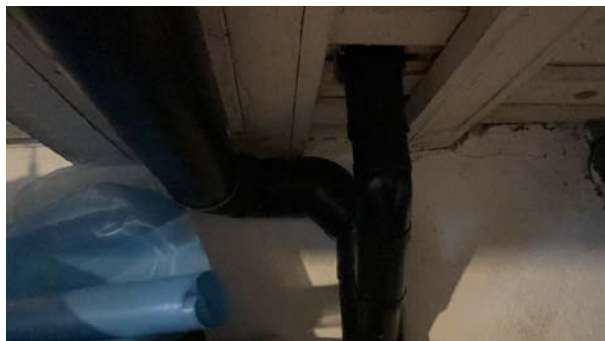
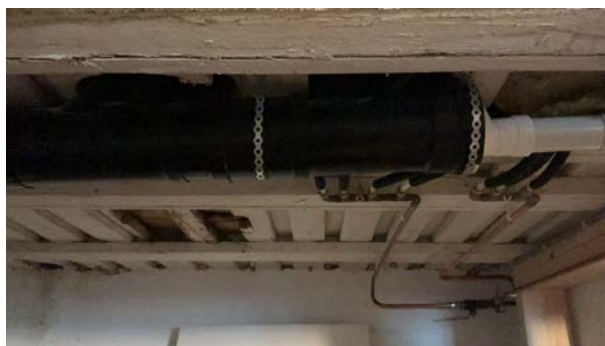
## TG 1 Ventilasjon

Ventilasjonen består av naturlig ventilasjon. Frisk tilluft blir tilført gjennom ventil i yttervegg, ventiler i vindu eller gjennom aktiv lufting med vinduer. Brukt luft trekkes ut uten bruk av vifter. Det er mekanisk avtrekk fra bad og kjøkken.

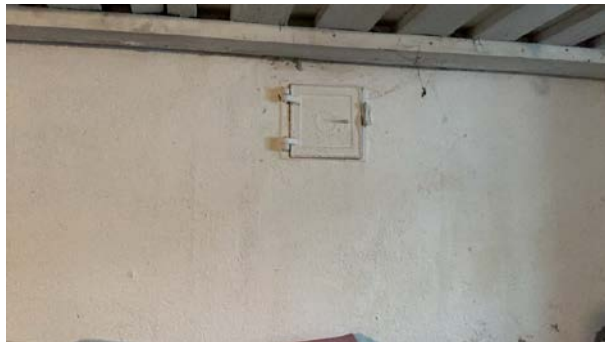
## TO 1 Varmtvannstank

To varmtvannsbereidere er montert, hver på ca. 200 liter. Plassert i kjeller.  
En fra 2016.

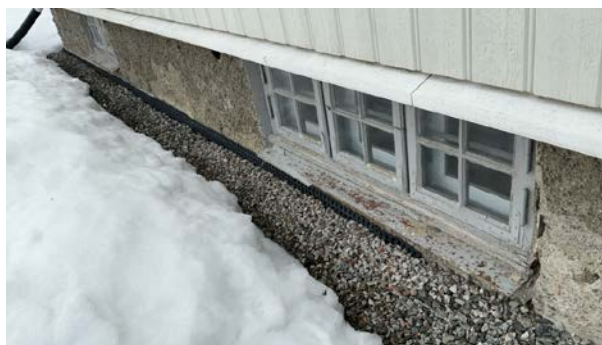
## TG 2 Grunnmur og fundamenter

- Det er påvist andre avvik:

- Det er ikke behov for utbedringstiltak siden anlegget fungerer i dag, men ut ifra alder kan skader plutselig oppstå på eldre anlegg.
