Skolegata 18, 2850 LENA

**Flott og innholdsrik bolig midt i  
Lena - 5 soverom - 3 stuer - 2  
kjøkken - 3 bad - Nyere stor  
dobbelgarasje. Solrikt.**

**Salgsobjekt:** Enebolig  
**Eierform:** Eiet  
**Byggeår:** 1925  
**BRA-i/BRA Total** 395/461 kvm  
**Tomtstr.:** 1092.5 kvm  
**Soverom:** 5  
**Gnr./bnr.** Gnr. 183, bnr. 18  
**Oppdragsnr.:** 1209260020

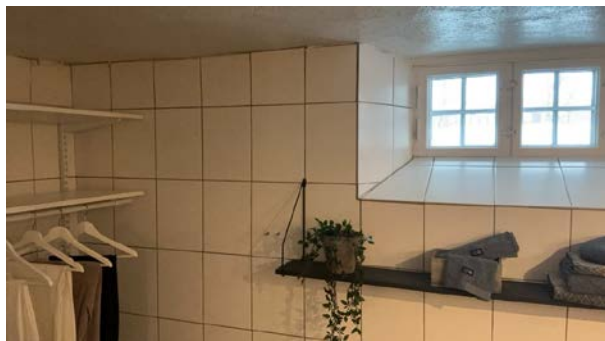
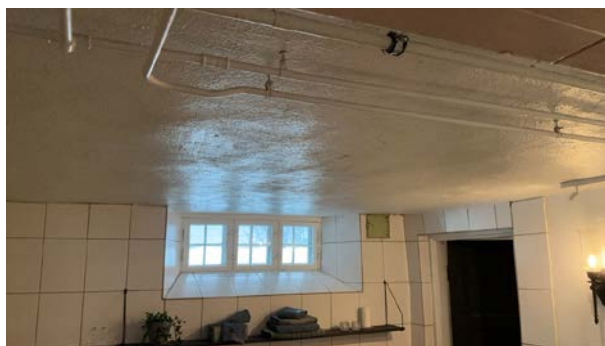
KJELLER > VASKEROM

Gulv: Fliser, med varme. Rommet er ved normal bruk ikke utsatt for særlig påkjenning i form av fukt direkte på konstruksjonene da det dusjes i kabinett/badekar med direkte avløp til sluk. Ved enkle fuktsøk ble det ikke registrert unormale verdier.

- Det er påvist at høydeforskjell fra topp slukrist til gulv/synlig topp membran ved dørterskel er mindre enn 25 mm.
- Det er påvist avvik i fallforhold til sluk i forhold til krav i forskrift på byggetidspunktet.

Gulvet er tilnærmet flatt. Det er lokalt fall til sluk. Fall er ikke tilfredsstillende, men badet fungerer med dette avviket

### Konsekvens/tiltak

- Til tross for avviket i fall/høydeforskjell til sluk, vil gulvet fortsatt kunne lede vann mot sluket, men med redusert effektivitet. Dette kan potensielt øke risikoen for vannansamling i enkelte områder av badet.
