Fantastisk eiendom på nesten 50 mål!

Sundbykåsa 40

Tilstandsrapport

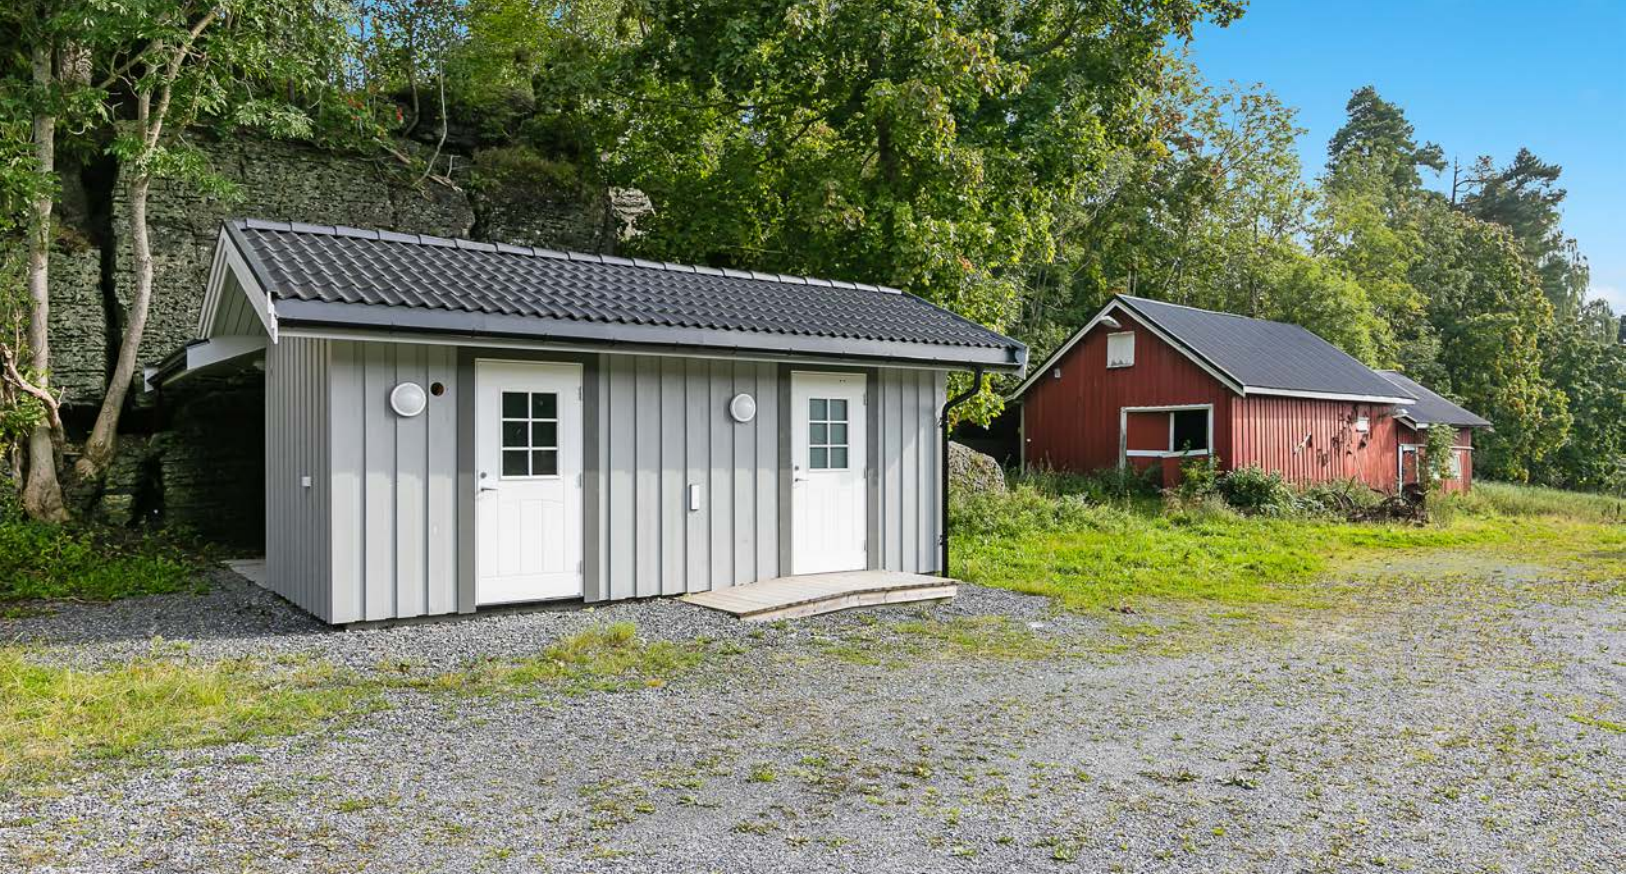
Servicebygg/pumpestasjon med tre toaletter og pumpestasjon som driftes av kommunen. Det vil tinglyses heftelse vedr. drift av denne før eiendommen overtas av ny eier.

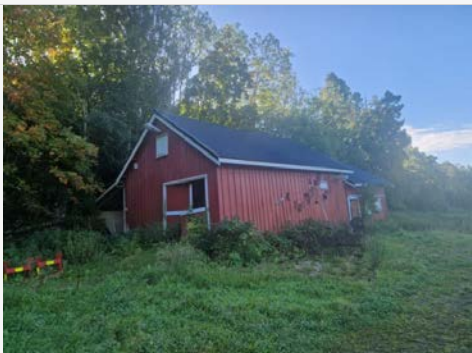
Eldre uthus/låve fremstår som et rivningsobjekt. Etablert med steinheller og betongplate på grunn. Yttervegger i uisolert reisverk tekket med stående trepanel. Plassbygget sadlet talverk tekket med stålplater. Uthus med store retningsavvik og skader. Bør beregnes revet, eventuelt omfattende oppgradert.

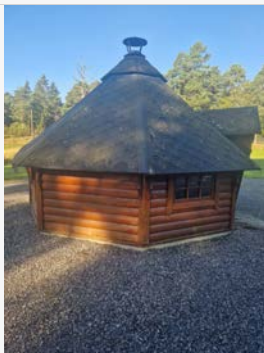
Enkelt grillhus etablert rett på grunn. Yttervegger i plank. Plassbygget pyramida tak tekket med shingel. Grillhus etablert med grue/grill.

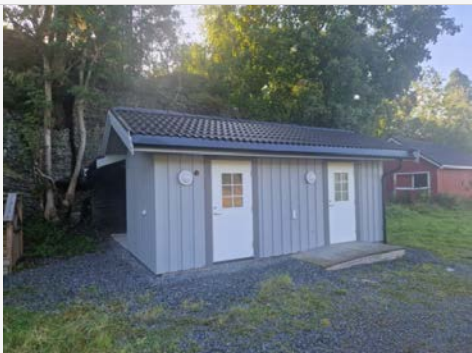
Toalettanlegg med teknisk rom.

Toalettbygning med teknisk rom etablert med isolert betongplate på grunn med ringmurselementer. Yttervegger i isolert bindingsverk tekket med stående trepanel. Sadlet takverk tekket med betong takstein. Takrenner og beslag i lakkert stål. Innvendig overflater består av belegg på gulvflater toalettrom. Våtromsplater på veggflater. Malt himling med gipsplater. Det er etablert gulvmontert toalett og servant med ett-hånds armatur til toalettromer. Ventilasjon består av ventil i vegg. Alle bygningsselementer fra byggeår. TG 1.
