# Løkkebakken 14B

**Selveierleilighet med heis,  
garasje plass og flott sjøutsikt!**

Befaringsdato: 12.12.2025

Rapportdato: 15.12.2025

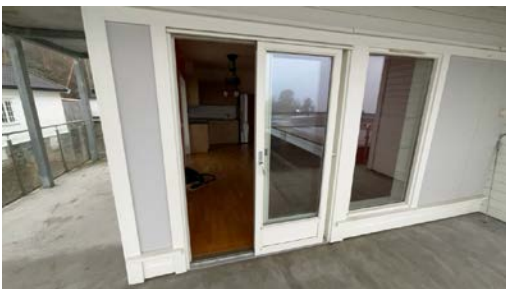
- Det er påvist avvik rundt innsetningsdetaljer.
- Det er påvist dører som er vanskelig å åpne eller lukke.

Terrassedør mot kjøkken er noe bedre utført, men på innsiden av terrassedør mot stue er det registrert noe merker på parkett.  
Det er registrert mye spikere og skruer i terskel og foring som har lagd merker og små skader.

Terrassedør.

- Det bør gjøres tiltak for å lukke avviket.

Det bør etableres tilstrekkelig oppkant under terrassedøren for å hindre vanninntrenging og fuktskader i konstruksjonen.

Skader og merker på parkett, terskel og foring bør utbedres for å unngå forringelse av materialene og redusert levetid.

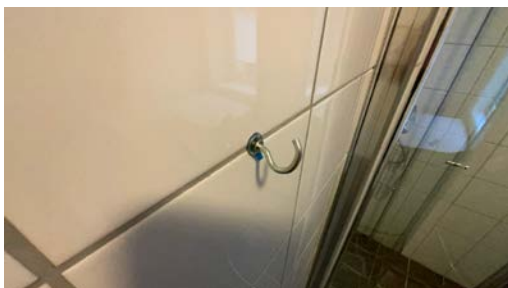
Utsnitt vegger.

Det bør etableres egnet overflate på området der den originale innerdøren var montert, for å sikre tilstrekkelig fuktsikring.

Skruer og punkteringer i tettesjiktet må forsegles med våtromssilikon for å hindre fuktinntrengning, som kan føre til skjulte skader som råte og mugg i konstruksjonen. Manglende tiltak øker risikoen for vannskader og redusert levetid på våtrommet.

Om det skiftes innerdør tilbake til original størrelse vil flis få en helhet igjen og det vil ikke være MDF paneler som blir utsatt for fukt på vegger.

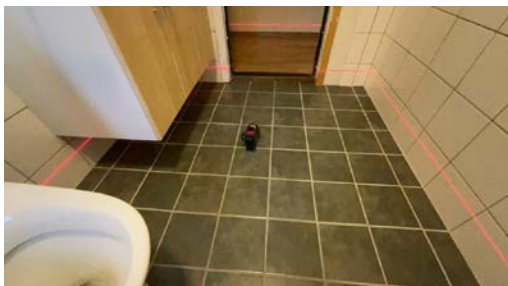
- Det er mulighet for at det kan forekomme vannlekkasje på våtrommet hvor vann ikke vil gå til sluk.

Tettelst vil gjøre at eventuelt lekkasjevann fra oppvaskmaskin, toalett eller vask vil lage et vannspeil på gulv før det renner over list og mot sluk.

Utsnitt baderomsgulv.

- Det bør etableres avrenning inn til sluk for hele våtrommet.

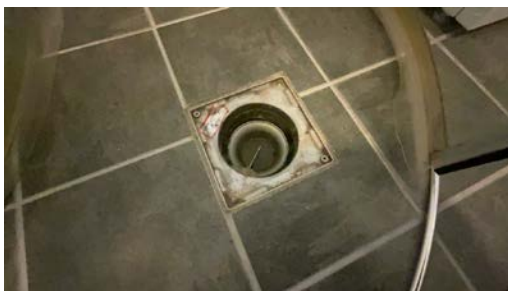
Stålsluk.

- Det må gjøres nærmere undersøkelser.

Innhent dokumentasjon om mulig på membran/tettesjikt, kan ikke dokumentasjon innhentes er det fare for skjulte feil eller avvik.

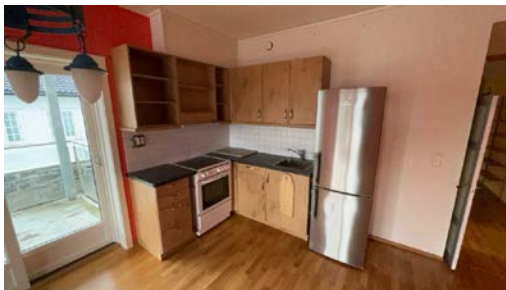
- Det er ikke påvist tegn på at det er montert lekkasjedeteksjon ved oppvaskmaskin/oppvaskkum, dette er et krav på kjøkkenet ut ifra alder.

Utsnitt kjøkken.

- Det bør monteres lekkasjedeteksjon ved oppvaskmaskin/oppvaskkum.

Det anbefales å montere waterguard og dette må huskes på om kjøkken skal bygges større og det skal monteres oppvaskmaskin.

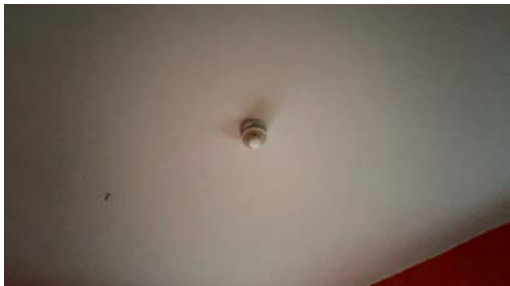
Brannalarm.
