# Ditt nye hjem?

# Tilstandsrapport

# Andelsnummer 36

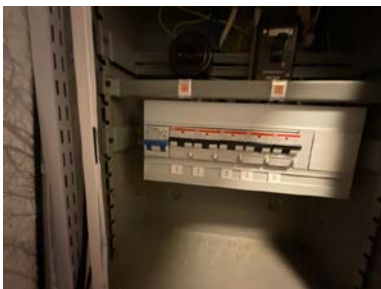
Ja Vurdering av el.anlegg er basert på en standard sjekkliste og visuell befarings. Takstmannen har ikke fagkompetanse på område og tilstandsgrader settes ut fra standard (NS 3600). Store deler av anlegget er skjult. Det tas spesifikt forbehold om at det kan forekomme større avvik på EL anlegget og dermed påløpe kostnader for utbedringer. Dette grunnet takstmannens manglede kompetanse vedrørende kontroll av EL anlegg. Det er kun fagfolk med spesialkompetanse som kan gjennomføre kontroll av EL anlegg. Selv ikke en vanlig elektriker kan utføre en EL kontroll.

For å få en nøyaktig tilstand på EL anlegget må det gjennomføres en NEK 405 - 2-3 tilstandskontroll av el.anlegg av autorisert elektrikerfirma.

Kostnadsestimat: 10 000 - 50 000
