Flesjedalen 40, 3854 NISSEDAL

**Hytte med fantastisk utsikt i  
Nissedal | Hytte med 3 soverom og  
flott uteplass | Innglasset balkong

Fritidsbolig  
Flesjedalen 40  
3854 Nissedal

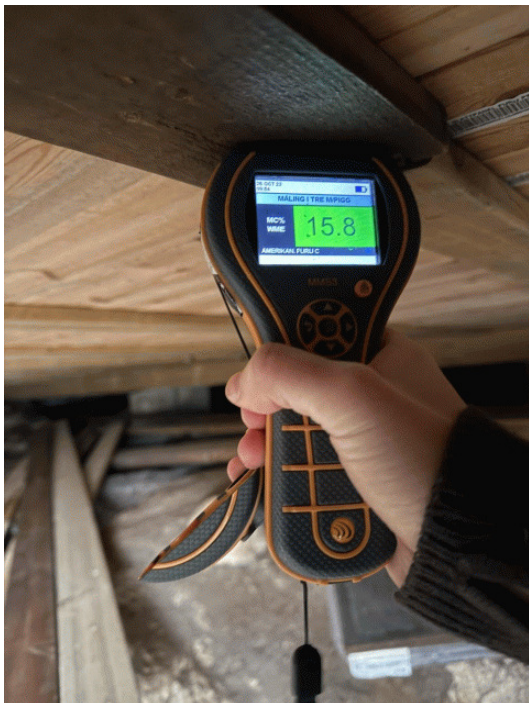
Fritidsboligen er fundamentert på søyler direkte mot terreng, med åpent stubbeloft og en fri høyde på ca. 0,5 meter mellom terreng og bjelkelag. Det ble foretatt fuktmåling i stubbeloftet ved befaring, hvor det ble avdekket fuktverdier i øvre sjiktet av hva som er akseptable fuktverdier (15.8 vekt%).

TG2 vurderes grunnet fuktverdier i øvre sjiktet av hva som er akseptable fuktverdier og vannansamlinger under terrassen.

Drenering er ikke etablert da det ikke er kjeller, men det anbefales alltid tiltak slik at vann ledes bort fra konstruksjon. Det anbefales bruk av vannavvisende masser, eventuelt etablering av åpne drensrenner, for å hindre at overvann påvirker konstruksjonens levetid og fukttekniske egenskaper negativt.

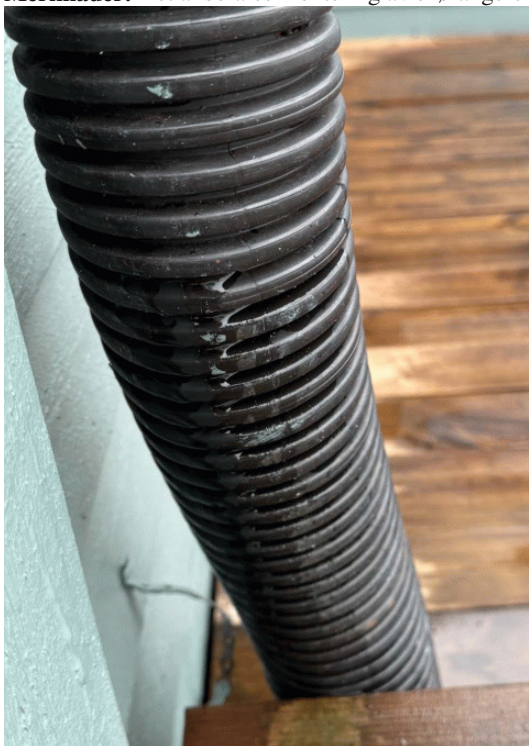
Taket er dekket med takshingel og fremstår i normalt god stand, fra bakkeplan. Det ble ikke avdekket skader eller svekkelser ved shingelen som kan ha negativ innvirkning på bygningen, foruten gjennomslag av spiker i undertak. Dette kan medføre frostspreng på vinteren og bør påregnes utbedringer. Det ble også avdekket soppdannelser enkelte steder på undertak.

Takrenner og nedløp fremstår i god stand, men det er registrert lekkasje i enkelte drenerør. Det anbefales inspeksjon og nødvendig utbedring av drenerør for å hindre fuktskader.

TG2 vurderes grunnet gjennomslag av spiker, soppdannelse enkelte steder i undertaket og lekkasje fra enkelte drenerør.

**Merknader:** Det anbefales montering av snøfangere for å unngå skade hvor personer og husdyr kan ferdes.

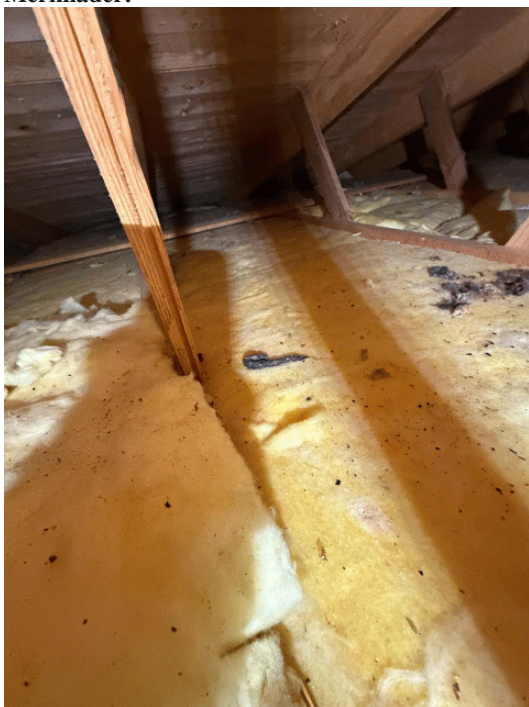
Ved inspeksjon av loft ble det avdekket flere kadavre etter smågnagere samt ekskrementer som indikerer aktivitet fra et større rovdyr, muligens mink eller lignende. Tegnene tilsier at loftet har vært, eller er, tilgjengelig for skadedyr. Årsaken kan være utilstrekkelig tetting mot utvendig terreng, utildekkede åpninger eller svakheter i bygningskroppen. Det anbefales å utføre en grundig gjennomgang av byggets tetthet, lukke eventuelle åpninger, samt vurdere skadedyrkontroll og sanering for å hindre videre skader og luktproblematikk.

TG3 vurderes grunnet funn av smågnagerkadavre, ekskrementer fra større rovdyr og manglende ventilering.

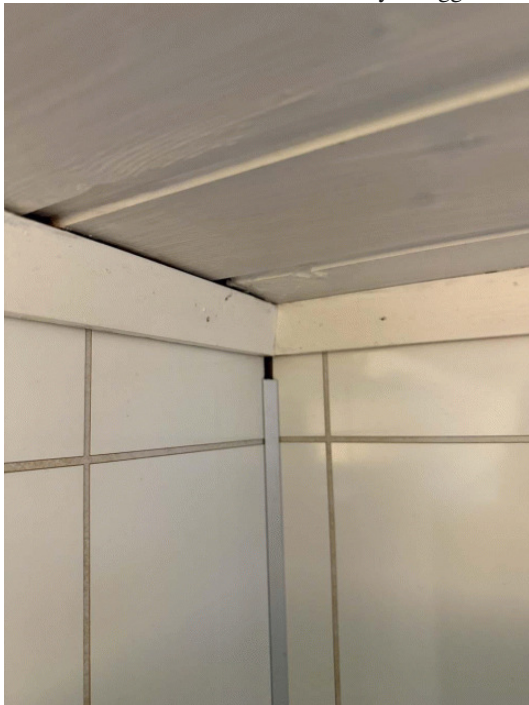
Hjørnelister i våtsone er ikke tilstrekkelig festet, noe som utgjør brudd på tettesjiktet og kan føre til skjulte fuktskader.

Tettedetaljer under våtromsplatene i våtsone er usikker. Fare for fukt i konstruksjon. Tettedetaljer bør fornyes.

TG3 vurderes grunnet ukjent alder på vinylbelegg, ikke tilstrekkelig sveiseskjøt i innvendige hjørner på belegget, ingen synlig belegg under klemring og brudd på tettesjiktet i våtsone.

Tiltak anbefales i form av demontering, kontroll for eventuelle skader og korrekt remontering med nødvendig tetting.
