# Maistanga 16B

Befaringsdato: 06.03.2026

# Tilstandsrapport

## TOMANNSBOLIG

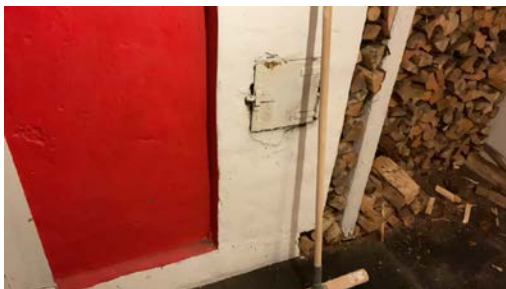
## TG 1 Rom Under Terreng

### Kommentar

Hulltaking er foretatt uten å påvise unormale forhold.

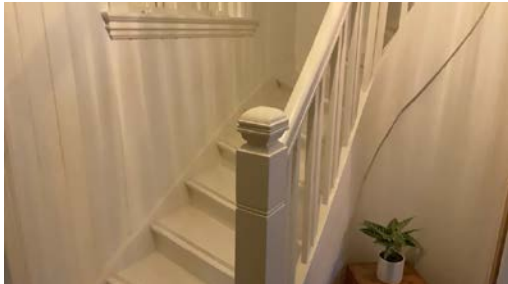
## TG 3 Kjellertrapp

### Vurdering av avvik:

- Rekkverk må monteres for å lukke avviket.

Kostnadsoverslaget forutsetter et enkelt rekkverk.

**Kostnadsestimat: Under 10 000**

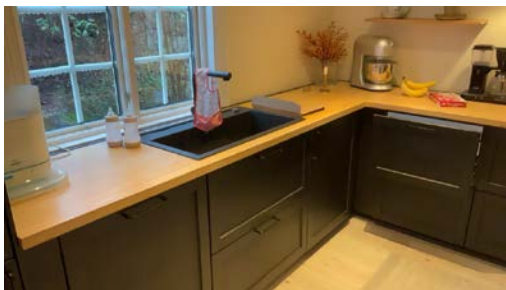
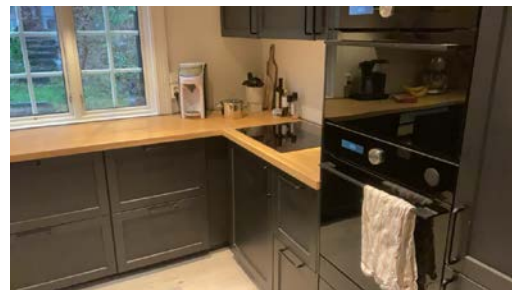
#### TG 2 Avtrekk

##### Vurdering av avvik:

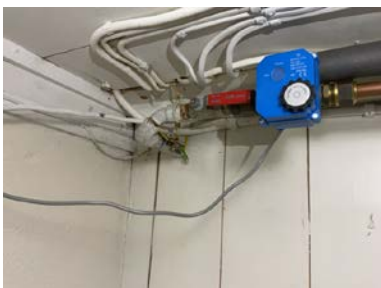
#### TG 2 Avløpsrør

## Vurdering av avvik:

- Det er avvik:

Eldre avløpsrør av støpejern er ofte utsatt for groing og rust.

- Tiltak:

Det er ikke behov for tiltak, da anlegget fungerer i dag.

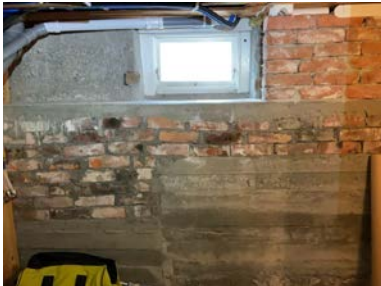
## 📍 TG 2 Forstøtningsmurer

### Vurdering av avvik:

- Det er påvist mindre sprekker og/eller skjevheter i muren.

- Andre tiltak:

Skjevheter og sprekker krever ingen umiddelbare tiltak. Ved en eventuell forverring kan det bli nødvendig med tiltak.

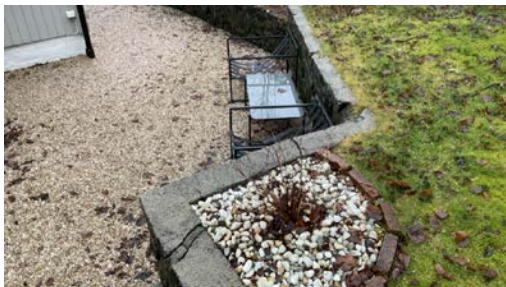
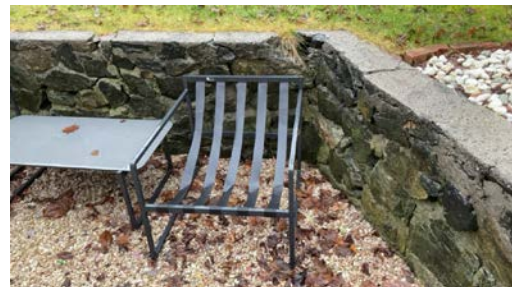
## 📍 TG 2 Utvendige vann- og avløpsledninger

### Vurdering av avvik:

- Det er ikke behov for utbedringstiltak siden anlegget fungerer i dag, men ut ifra alder kan skader plutselig oppstå på eldre anlegg.

Det anbefales å gjennomføre en tilstandsvurdering av utvendige vann- og avløpsledninger, da mer enn halvparten av forventet brukstid er passert. Konsekvensen ved høy alder er økt risiko for lekkasjer, driftsstans eller plutselige kostnader knyttet til reparasjon eller utskifting.
