Cappelens vei 1C, 3127 TØNSBERG

**Innholdsrik og innbydende  
familiebolig over tre plan – Solrik  
terrasse, vakker uteplass og  
garasje med elbillader.**

Befaringsdato: 09.05.2025

Rapportdato: 11.05.2025

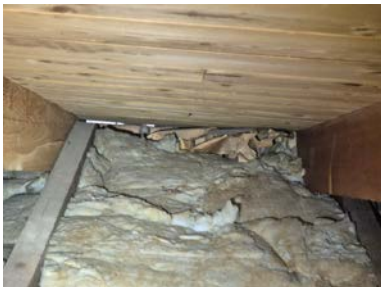
Lite luft i nedre del.

Isolasjon som går helt ut til undertak bør justeres for å sikre god ventilering av loft.

Det anbefales å montere en ny, tettere loftluke med pakninger for å redusere varmetap og forhindre kondensproblemer.

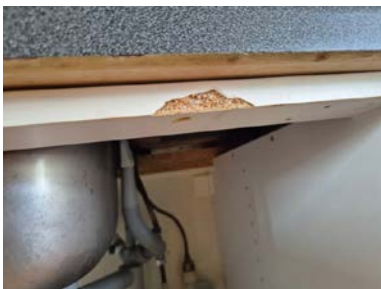
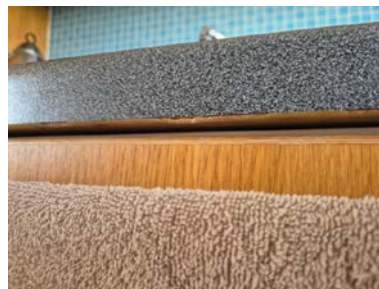
Avskalling/sår i skrog under vask og noe fuktsveller i underkant av benkeplate i samme område.

Det er ikke registrert noen store skader. Tiltak må vurderes av kjøper.
