Østre Solørveg 22, 2211 KONGSVINGER

**Velholdt og koselig bolig med  
sentrumsnær beliggenhet \* 2 bad  
\* Garasje**

# Velholdt og koselig bolig med sentrumsnær beliggenhet!

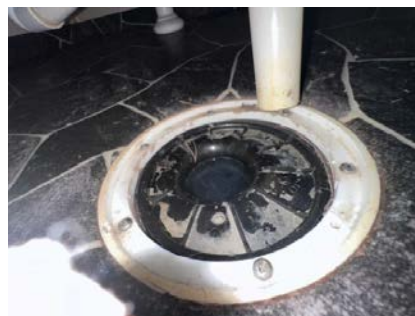
### 1 - ETASJE > BAD

- Det er påvist riss/sprekker i utstyr på våtrommet.

- Riss er vanligvis overfladiske skader i servantens overflate eller glasur. Konsekvensene av riss er hovedsakelig kosmetiske.

- Overvåk tilstanden jevnlig. For å få tilstandsgrad 0 eller 1 må slukløsningen skiftes ut og sannsynligvis må også membransjiktet skiftes/utbedres. Det er imidlertid vanskelig å si noe om tidspunktet for når dette er nødvendig.

Kostnadsestimat: 20 000 - 100 000
