Sør-Herøyveien 77, 8850 HERØY

**Enebolig med alt på ett plan  
sentralt på Herøy / Kort vei til skole  
og barnehage**

Befaringsdato: 01.09.2025

Rapportdato: 04.09.2025

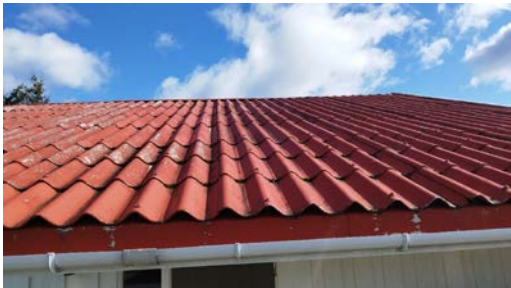
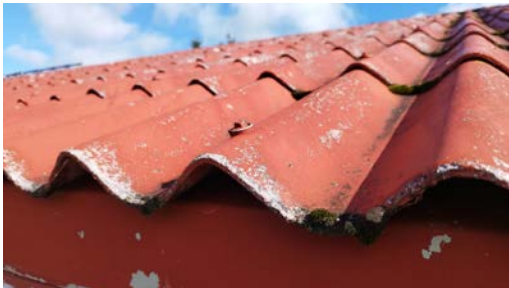
- Vurdering av avvik:**
- Mer enn halvparten av forventet brukstid er passert på taktekkingen.
  - Mer enn halvparten av forventet brukstid er passert på undertak.

Når tekkingen begynner å bli gammel og sprø, øker sjansen for at det oppstår skader ved f.eks uvær. Skade i tekkingen kan medføre lekkasjer. Det anbefales å skifte ut tekkingen.  
Vær obs på at tekkingen inneholder asbest ved rivning.

- Konsekvens/tiltak**
- Tidspunkt for utskiftning av undertak nærmer seg.
  - Når taktekking og undertak begynner å bli gamle, øker risikoen for lekkasjer, noe som kan føre til omfattende og kostbare reparasjoner av underliggende konstruksjoner dersom en ikke foretar tiltak på konstruksjonene før dette oppstår.
  - Tidspunkt for utskiftning av taktekking nærmer seg.

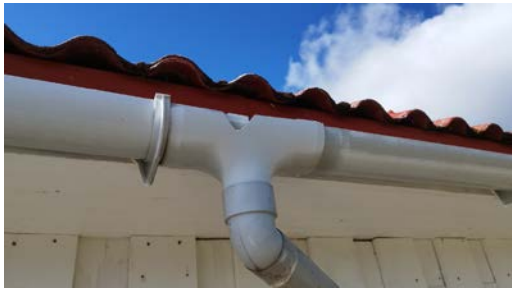
- Vurdering av avvik:**
- Det er ikke tilfredsstillende bortledning av vann fra taknedløp ved grunnmur.
  - Det mangler snøfangere på hele eller deler av taket, men det var ikke krav om dette på byggemeldingstidspunktet.

Sprekk i takrenne ved nedløpet.

- Konsekvens/tiltak**
- Det bør lages system for bortledning av vann fra taknedløp ved grunnmur.
  - Det er ikke krav om utbedring av snøfangere opp til dagens krav.

Utskiftning av renner og nedløp vil være naturlig i forbindelse med utskiftning av tekkingen.

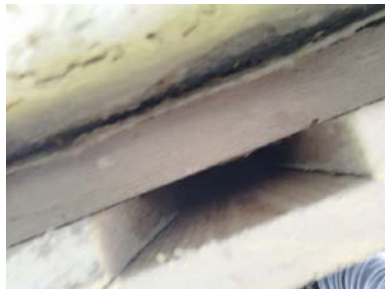
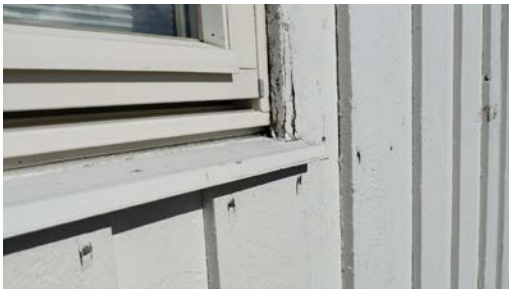
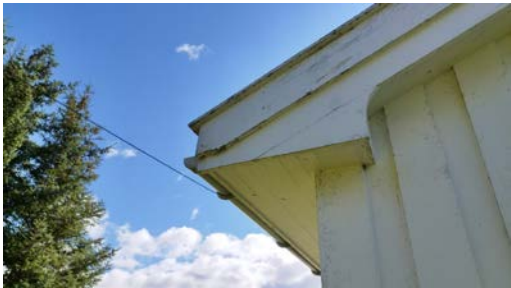
- Vurdering av avvik:**
- Det er påvist spredte råteskader i bordkledningen.
  - Det er ingen musesperre i nedre kant av konstruksjon.

Det er råteskader i kledningen og vindskibord enkelte steder.

- Konsekvens/tiltak**
- Råteskadet trekledning må skiftes ut.
  - Råteskader i bordkledningen kan fortsette å utvikle seg både i tilliggende bordkledning og til bakenforliggende veggkonstruksjon, dersom en ikke foretar tiltak.
  - Musesperre må etableres.

Manglende musesperre kan føre til at mus tar seg inn i konstruksjonen og påfører skader.

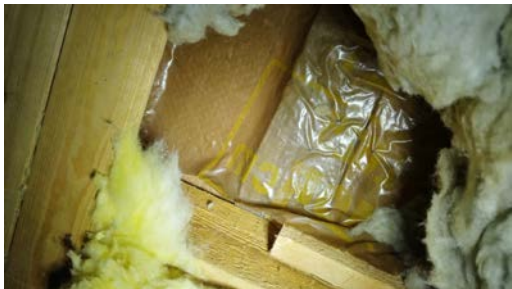
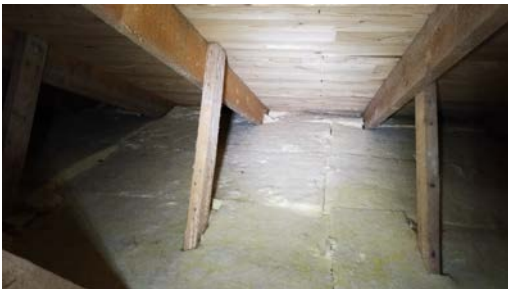
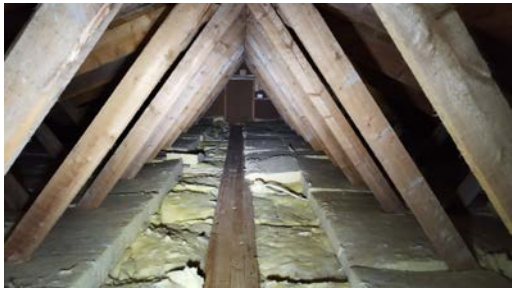
Saltak takkonstruksjon av tre.  
Undertak av rupanel.  
Adkomst til kaldloftet via luke i himling i gangen i hovedetasjen.  
Det ble fuktmålt i takkonstruksjonen ved befaring, og det ble ikke registrert forhøyede fuktverdier.

- Vurdering av avvik:**
- Det er begrenset/dårlig ventilering av takkonstruksjonen.
  - Det er fra loft/kryploft påvist indikasjoner på at det er punktering av dampsperre, som medfører svekket effekt av dampsperrerefunksjonen.

Det anbefales å montere ny dampsperre. Dampspærren hindrer varm, fuktig inneluft fra å trenge inn i konstruksjonen og skal alltid ligge på den varme siden av isolasjonen. Manglende dampsperre eller utettheter kan forårsake kondens og mulige skader.

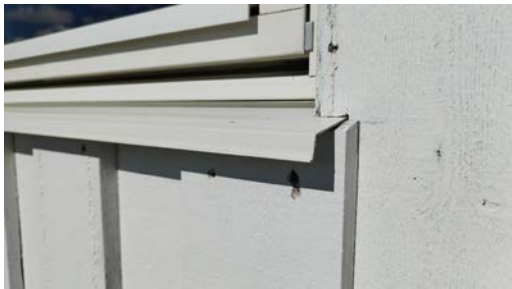
Bygningen har malte trevinduer med 2-lags glass.

- Vurdering av avvik:**
- Det er påvist avvik rundt innsetningsdetaljer.

- Konsekvens/tiltak**
- Det bør gjøres tiltak for å lukke avviket.

Omrammingen bør monteres minimum 6 mm fra vannbrettet for å unngå vannoppsug.  
Sålbenk- og vannbrettbeslag monteres ofte som det eneste tettesjiktet mot underlaget. Det medfører at beslagene bør ha oppbrett i begge ender mot vindussmyg, og i bakkant mot vinduets bunnkarm.

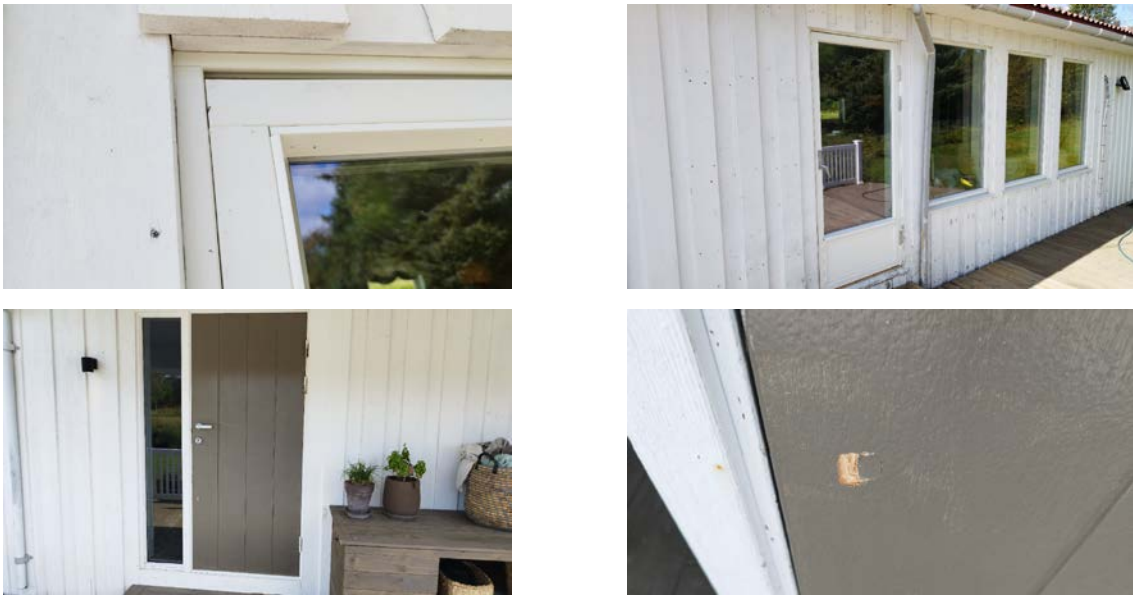
Hovedinngangsdør: Takoverbygget malt isolert dør av tre med 2-lags sideglassfelt.  
Terrassedør: Malt isolert dør av tre med 2-lags isolerglassfelt.

- Andre tiltak:  
Overflatebehandling av hovedinngangsdør må påregnes.  
Justering av terrassedøren må påregnes.

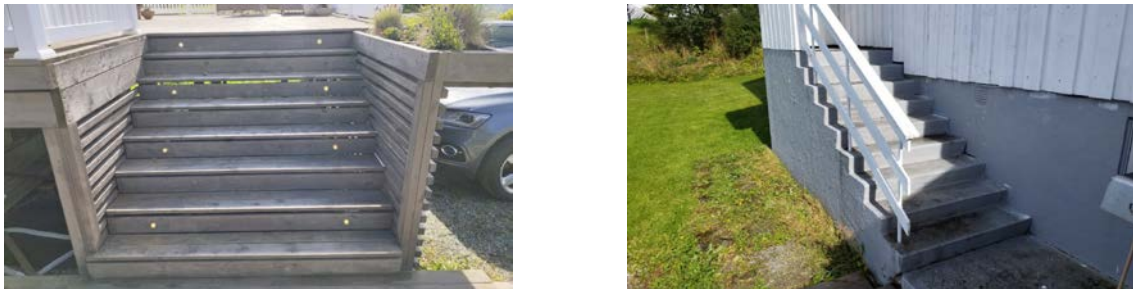
Trapp av tre til terrasse/inngangsparti.

- Vurdering av avvik:**
- Åpninger i rekkverk er ikke i henhold til krav i dagens forskrifter.

- Konsekvens/tiltak**
- Det er ikke krav om utbedring av åpninger i rekkverk til dagens forskriftskrav.

Fjerning av trapp til tidligere inngangsparti bør påregnes.

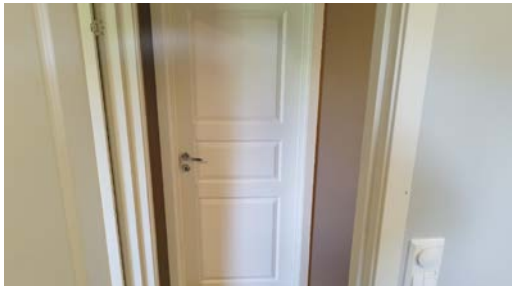
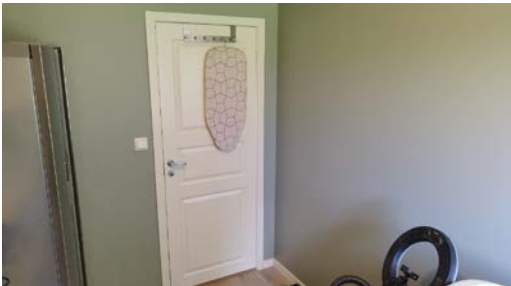
### TG 1 Overflater Gulv

Gulvet er flislagt. Rommet har elektriske varmekabler.

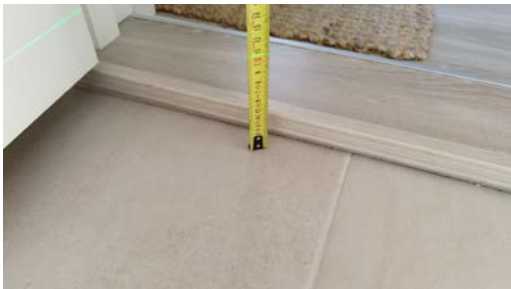
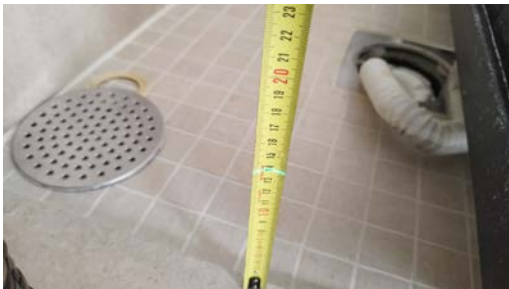
## HOVEDETASJE > BAD

### TG 1 Sluk, membran og tettesjikt

Det er plastsluk og smøremembran med ukjent utførelse.

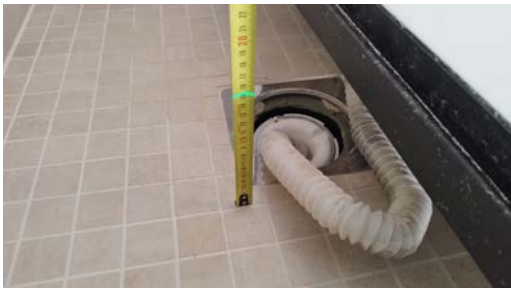
## HOVEDETASJE > BAD

### TG 2 Sanitærutstyr og innredning

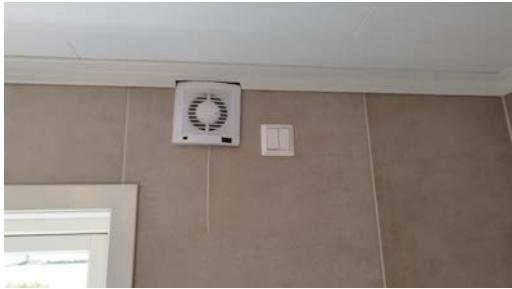
## HOVEDETASJE > BAD

### TG 0 Tilliggende konstruksjoner våtrom

Hulltaking ble utført mot våtsone fra tilliggende soverom.  
Det ble ikke registrert forhøyede fuktverdier, og måleresultatet ble ikke synlig på fuktmåleren. Dette vil si at trevirket inneholder mindre enn 8% fuktighet.  
Generelt bør ikke fuktigheten i trevirket ligge høyere enn 15%.

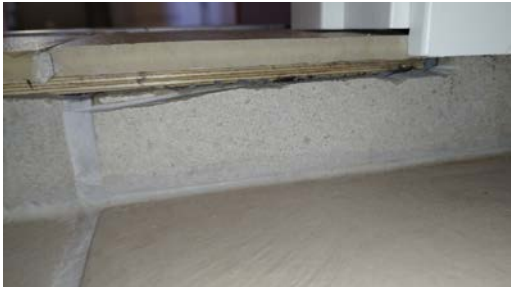
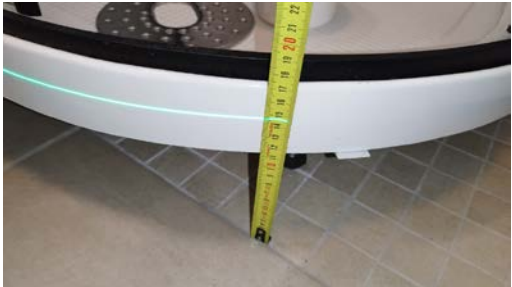
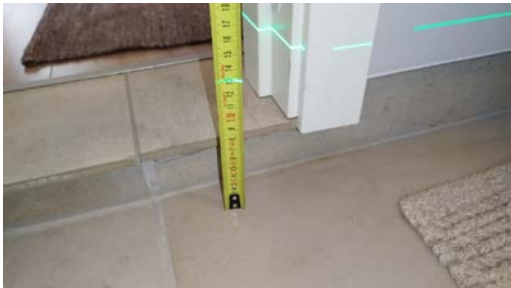
## HOVEDETASJE > BAD/VASKEROM

### TG 1 Sluk, membran og tettesjikt

Det er plastsluk og smøremembran med ukjent utførelse.

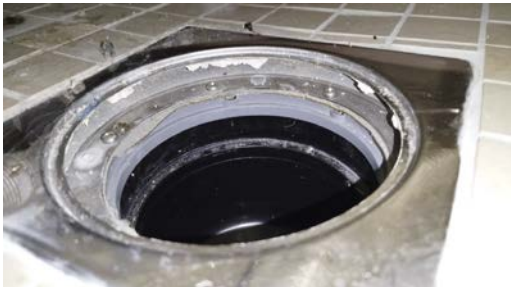
## HOVEDETASJE > BAD/VASKEROM

### TG 2 Sanitærutstyr og innredning

Drensåpningen bør lages større.

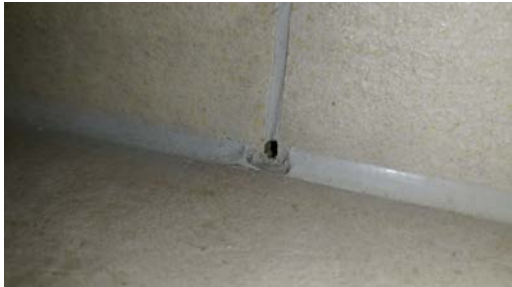
## HOVEDETASJE > BAD/VASKEROM

### TG 1 Ventilasjon

Det er avtrekk med elektrisk styrt vifte.  
Tilluft via luftespalte under dørblandet.

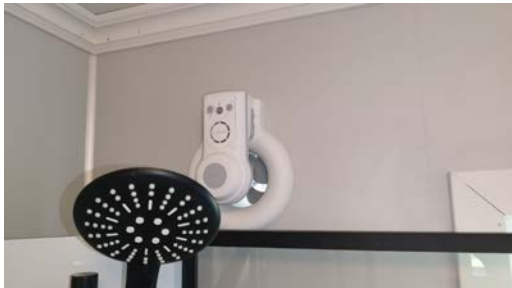
## HOVEDETASJE > BAD/VASKEROM

### TG IU Tilliggende konstruksjoner våtrom

- TGIU gitt ut ifra manglende mulighet for hulltaking.

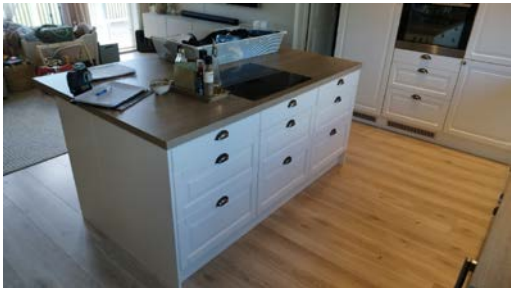
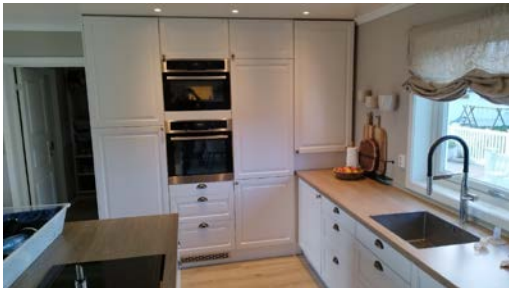
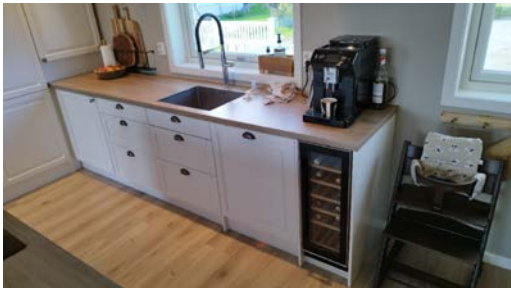
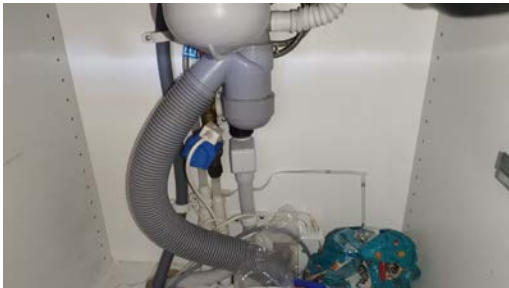
## HOVEDETASJE > STUE/KJØKKEN

### TG 1 Avtrekk

Det er takmontert kjøkkenventilator med avtrekk ut.

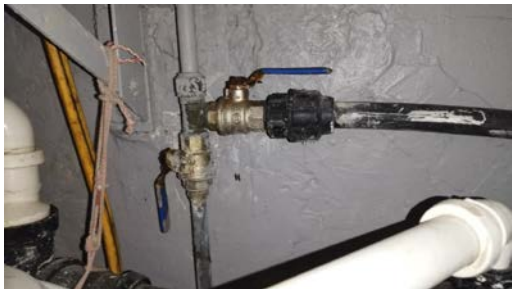
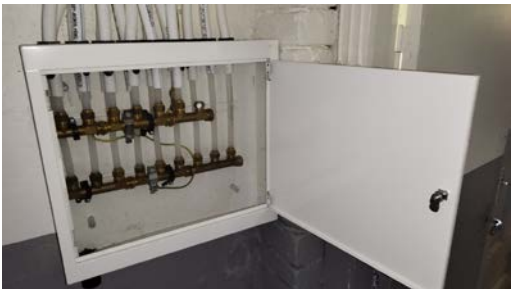
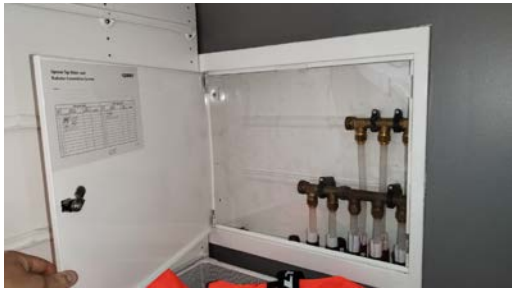
Tekniske installasjoner:  
> Vannledninger: Det er påvist at vannrør som er utsatt for kulde har mangelfull isolering. Deler av anlegget er av eldre dato og det er rustdannelser phovedstoppekrant. Rørkursene i kjelleretasjen er ikke merket.  
> Avløpsrør: Det er ikke påvist tilfredsstillende lufting av avløpsanlegget.  
> Ventilasjon: Det er påvist mangelfull ventilasjon på ett eller flere rom i boligen.  
> Varmtvannstank: Det er ikke påvist tilfredsstillende el-tilkobling av varmtvannstank iht. gjeldende forskrift.  
> Elektrisk anlegg: Det foreligger ikke samsvarserklæringer for arbeider utført på det elektriske anlegget. En kan derfor ikke vite om arbeidene på el-anlegget er utført i henhold til de regler som gjelder for el-anlegg eller om det kan foreligge feil ved anlegget. Det anbefales derfor at det innhentes en elkontroll utført av en registrert elektroinstallasjons-virksomhet.

- Vannrør må isoleres i kalde rom.

Utskiftning av eldre deler av røranlegger må kunne påregnes.  
Merking av rørkurser i kjelleretasjen bør utføres.

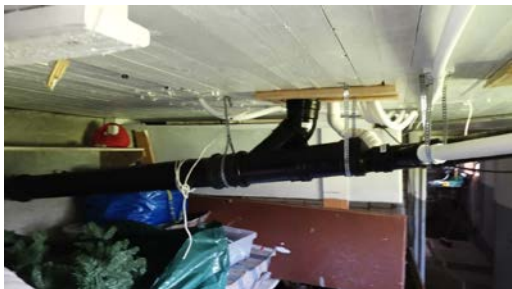
### TG 2 Ventilasjon

Boligen har naturlig ventilasjon via ventiler i vindu og periodisk avtrekk fra kjøkken og bad.

- Det er påvist mangelfull ventilasjon på ett eller flere rom i boligen.

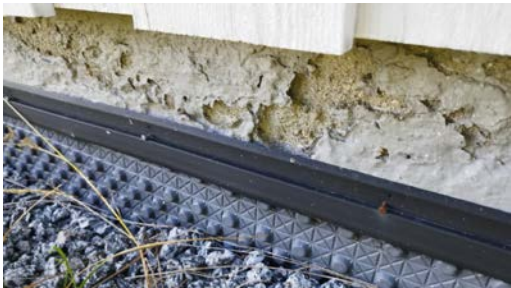
#### Fuktsikring og drenering

Drenering fra 2018.  
Ukjente masser rundt boligen.  
Grunnmursplast med klemlist.  
Takstingeniøren har ikke mottatt dokumentasjon på utførelse og løsning av dreneringen og fuktsikring av grunnmur.

For å sikre korrekt drenering og redusere risiko for fuktskader anbefales det at plasten demonteres og legges på nytt med knastene inn mot muren. I forbindelse med arbeidet bør det kontrolleres at eksisterende drenering og tilbakefyllingsmasser er tilfredsstillende.

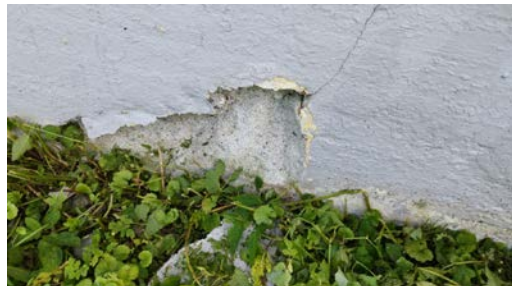
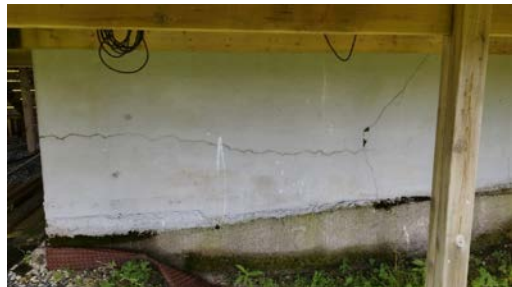
#### Grunnmur og fundamenter

- Grunnmuren har sprekkdannelser.

Grunnmuren har noe sprekker og sår.

- Lokal utbedring må utføres.

Ved utbedring anbefales det å benytte løsninger som anvist i Byggforsk detaljblad 720.425.

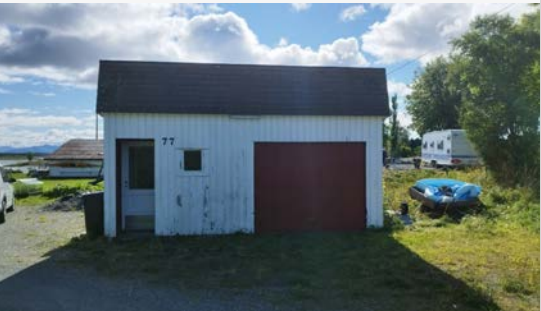
### Garasje

| <b>Anvendelse</b><br>Biloppstillingsplass for én bil, og lagring av diverse redskaper. | |
| <b>Byggeår</b><br>1979 | <b>Kommentar</b><br>Garasjen ble byggegodkjent den 09.01.1979. |
