Esbjerggata 28, 4026 STAVANGER

**Tasta - kjekk familiebolig.  
Parkering. Stor terrasse og felles  
hage.**

# Tilstandsrapport

# Andelsnummer 2

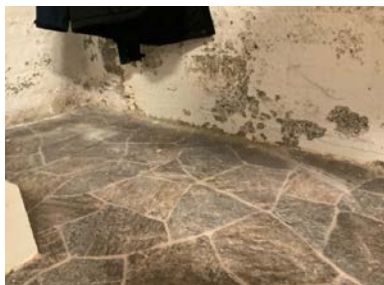
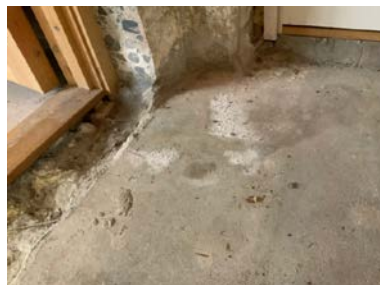
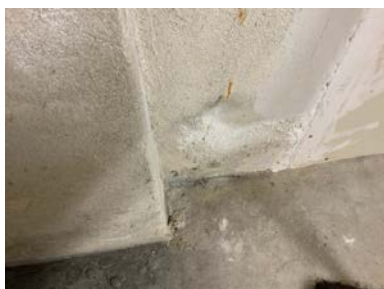
### Vurdering av avvik:

- Det er påvist indikasjoner på noe fuktgjennomtrenging i kjellergulv.
- Det er påvist indikasjoner på noe fuktgjennomtrenging inn i kjellermur.

- Det påviste fuktnivå gir grunn til å overvåke konstruksjonen jevnlig for å se utvikling over tid, og eventuelt foreta tiltak for å unngå fuktskader.

Tiltak må sees opp mot bruken av kjelleren. Slik kjelleren brukes i dag (div boder) ansees det ikke for å være behov for straktiltak. Skal kjelleren innredes til boareal må det etableres tiltak/bygges ihht anbefalinger fra Sintef Byggforsk.

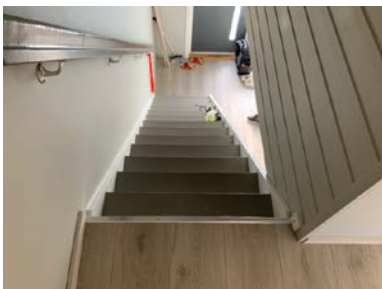
## TG 3 Innvendige trapper

Boligen har malt tretrapp.

- Rekkverk må monteres for å lukke avviket.

Kostnadsestimat: 10 000 - 50 000

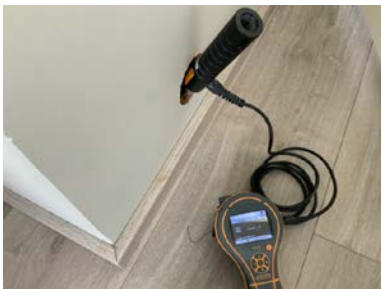
Hulltaking er foretatt uten å påvise unormale forhold. Bilde av måleapparatet viser tre streker, eller ingen utslag. For å få utslag må det være noe fukt som leder spenningen mellom piggelektrode. I dette tilfellet er det altså ingen målbar fukt som kan lede spenning.

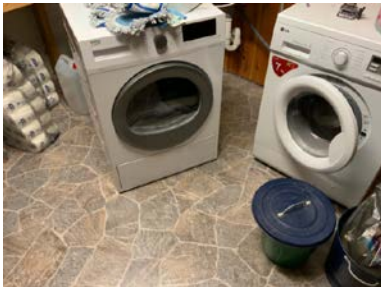
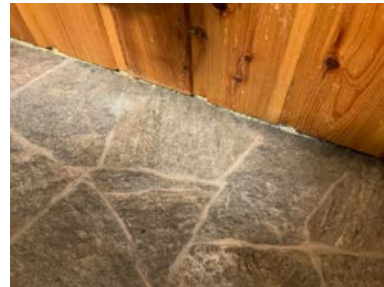
## KJELLER > VASKEROM

### TG 3 Generell

- Våtrommet må totalrenoveres. Alle forhold med tettesjikt, våtsone, sluk m.m. må dokumenteres.

**Kostnadsestimat: 50 000 - 100 000**

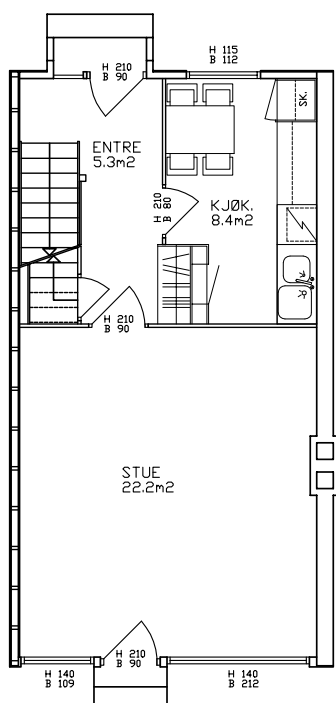
1 ETG.

**LEILIGHETSTYPE: 4 ROMS**

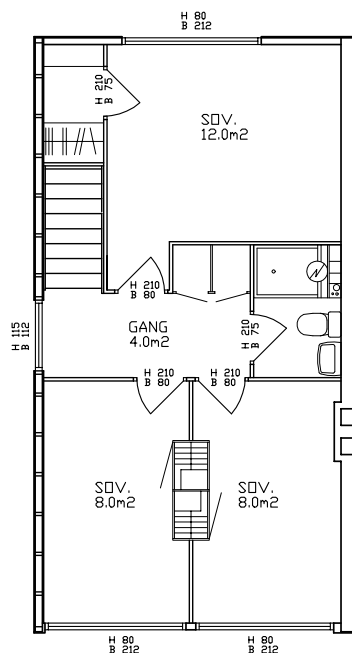
2 ETG.

(Avvik mellom tegning og virkelig bygget løsning kan forekomme.)
