Tilstandsrapport

Andelsleilighet
-

Riverside 8, 1606 FREDRIKSTAD
-

Oppdragsnr.: 13784-4052

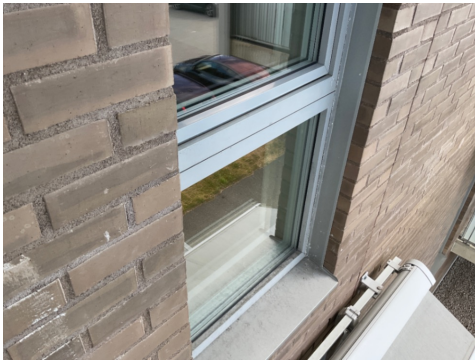
! TG 1 Vinduer

Vinduer med rammer og karmen i tre med isolerglass fra byggeår.

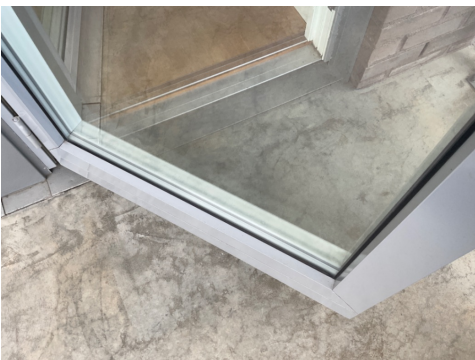
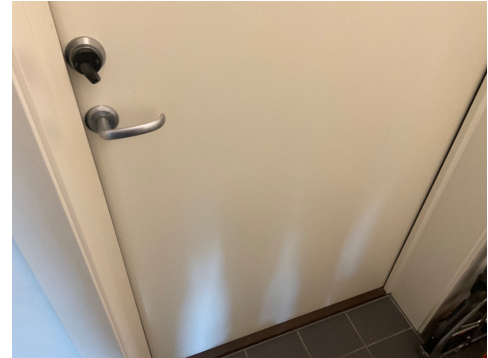
! TG 1 Dører

Ytterdør i tre med innfelt kikkehull fra byggeår.
Balkongdør i tre med stort glassfelt med isolerglass fra byggeår.

Eier opplyser at ytterdør «subber» litt. Problemet har vært meldt inn til borettslaget og rettet en gang, men feilen har kommet tilbake. Døren bør justeres på nytt. Dette er borettslagets ansvar og vurderes derfor ikke som et avvik.

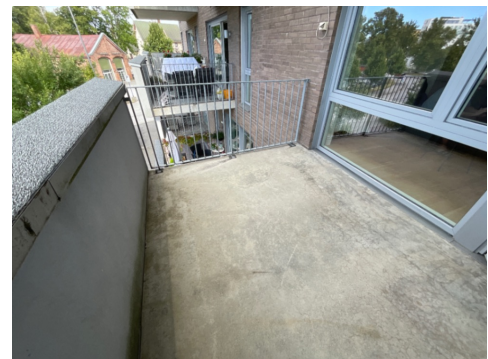
! TG 1 Balkonger, terrasser og rom under balkonger

Fra stue/kjøkken er det adkomst til balkong på 10 kvm.

Rekkverkshøyde er målt og er innenfor dagens krav.

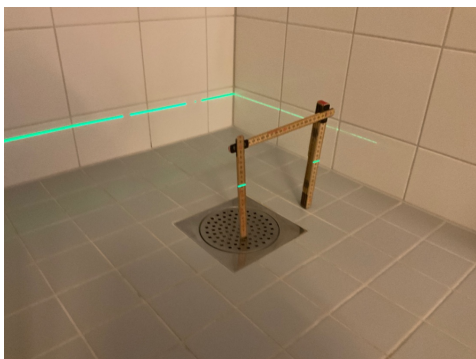
TG 2 Overflater Gulv

Flislagt gulv med vannbåren gulvvarme. Det er målt en høydeforskjell på ca. 30 mm fra topp membran til topp slukrist.

- Det er påvist avvik i fuger.

Det observeres noe fargeforskjell i fuger.

Lokal utbedring. Vedrørende fargeforskjeller kan dette skyldes flere forhold (kalk i vannet m.m.), det anbefales å gjøre ytterligere undersøkelser. Uansett er det kun kosmetisk og vil ikke påvirke det vannrette sjiktet.

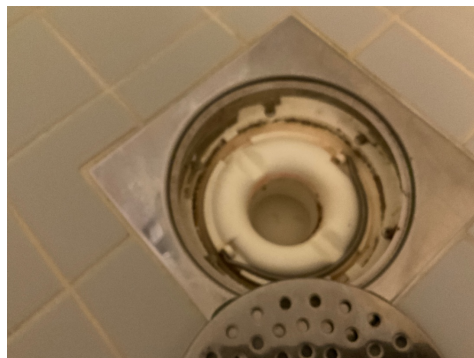
TG 2 Sluk, membran og tettesjikt

Plastsluk.

Fuktmåling ikke mulig grunnet vannbåren gulvvarme.

- Mer enn halvparten av forventet brukstid er passert på membranløsningen.

Et våtrom har begrenset med levetid og i henhold til dagens forskrift er det begynnende høy alder på membran.

- Overvåk tilstanden jevnlig. For å få tilstandsgrad 0 eller 1 må tettesjiktet skiftes ut, men tidspunktet for når dette er nødvendig er vanskelig å si noe om.
- Det er viktig å merke seg at levetiden til en membran varierer basert på kvalitet, installasjon og bruk. Eldre membraner kan bli sprø og sprekke opp, noe som fører til at de mister sin vanntettende funksjon. Dette kan resultere i vannlekkasjer gjennom vegger og gulv og fuktskader.

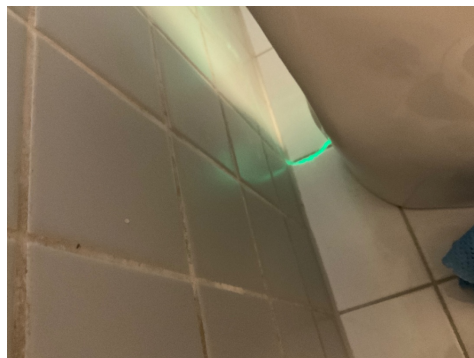
TG 2 Sanitærutstyr og innredning

Rommet har innredning med nedfelt servant, veggfestet toalett, dusjhjørne og opplegg for vaskemaskin.

- Det er ikke påvist tilfredsstillende løsning for å synliggjøre lekkasje fra innebygget systerne.

- Ved implementering av innebygget systerne var det ikke krav om lekkasjesikring, konstruksjonen bør jevnlig observeres.

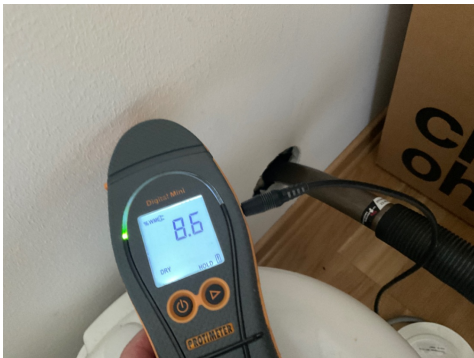
TG 1 Tilliggende konstruksjoner våtrom

Hulltaking med fuktsøk er foretatt fra tilstøtende rom (stue/kjøkken) mot bunnsvill bak blandebeholder. Det måles tørre og normale verdier.

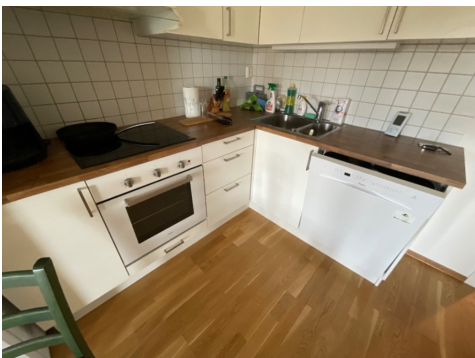
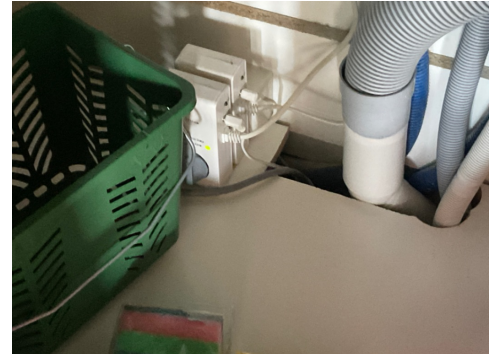
TG 1 Overflater og innredning

Kjøkkeninnredning fra byggeår.
Kjøkkenet har slette fronter og laminat benkeplate. Integriert komfyr og platetopp, underbygget oppvaskmaskin og frittstående kjøl/frysenskap. Waterguard er montert.

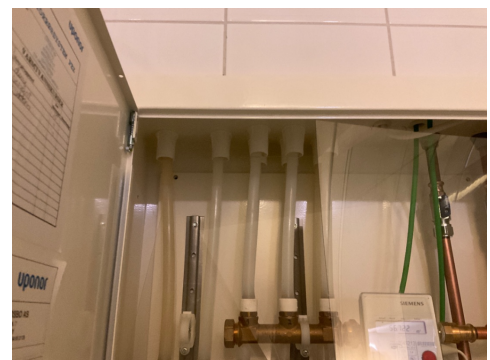
TG 1 Vannledninger

Vannrør av pex (rør-i-rør) og flexislange.

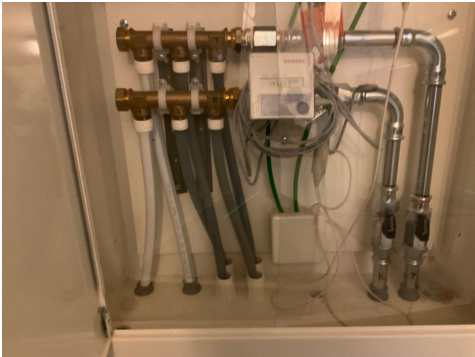
TG 1 Vannbåren varme

Varmtvann og vannbåren varme via fjernvarmeanlegg i bygget.
