**2- roms andels leilighet med  
sentral beliggenhet**

# 2-roms andelsleilighet i 3. etasje med stor veranda og sentral beliggenhet

# Tilstandsrapport

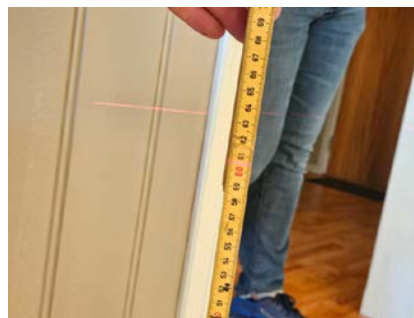
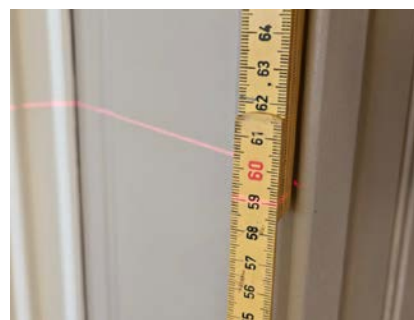
- For å få tilstandsgrad 0 eller 1 må høydeforskjeller rettes opp. Det vil imidlertid sjelden være økonomisk rasjonelt som et enkeltstående tiltak i en bolig som dette. Dersom boligen en gang skal renoveres, kan man vurdere slike tiltak.

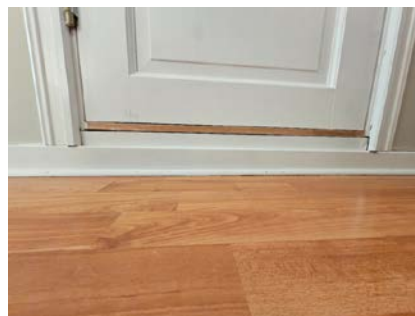
Leiligheten er utført med malte tre dører.

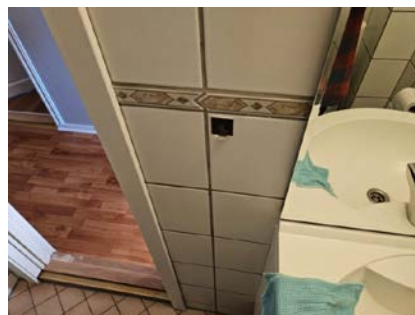
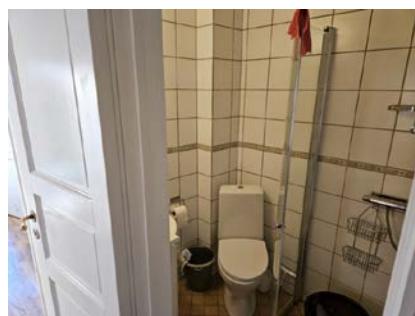
- Mekanisk vifte

Utstyret er ikke funksjonstestet.

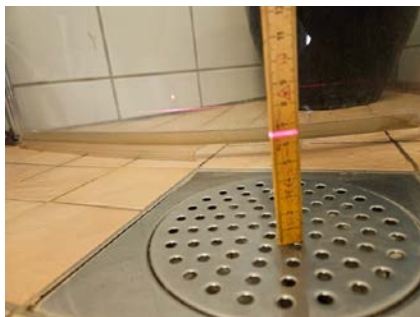
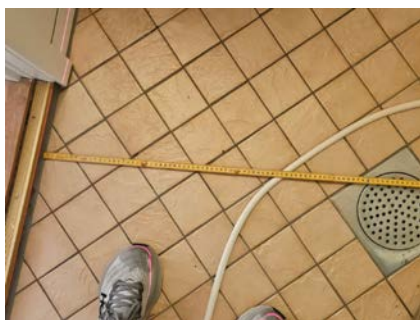
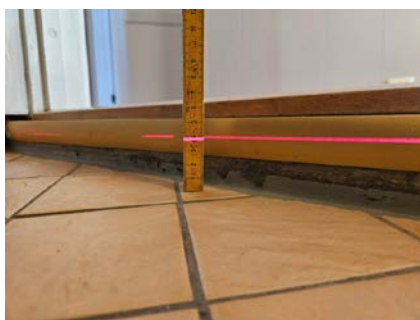
## TG 3 Sluk, membran og tettesjikt

- Det er påvist mangelfull/feil utførelse rundt rørgjennomføringer e.l. som gir fare for fukt i konstruksjonen i våtsone.
- Det er påvist tegn på utettheter på våtrommet.
- Mer enn halvparten av forventet brukstid er passert på membranløsningen.
- Mer enn halvparten av forventet brukstid er passert på slukløsningen.

Badet har en slik alder som tilsier at uventede skader kan oppstå. Badet er modent for modernisering.

**Kostnadsestimat: 100 000 - 300 000**

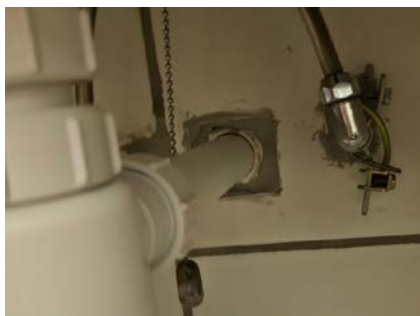
### TO 1 Sanitærutstyr og innredning

- Veggmontert dusj med glassvegger
- Gulvmontert Toalett

Utstyret er ikke funksjonstestet.

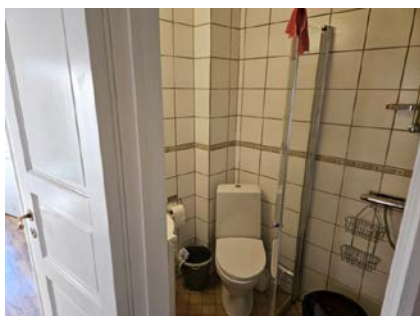
### TO 2 Ventilasjon

Badet har en inspeksjonsluke ved gulvet som gjorde det mulig å utføre fuktmåling via denne. Ikke registrert fukt.

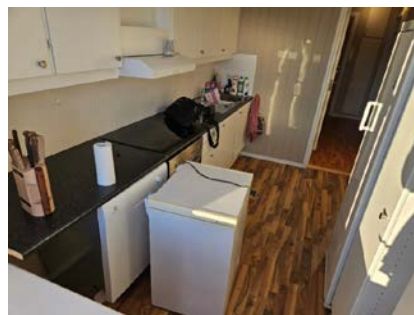
### TO 0 Tilliggende konstruksjoner våtrom

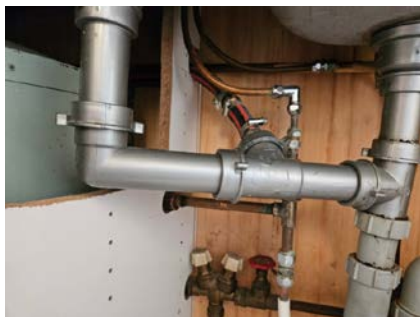
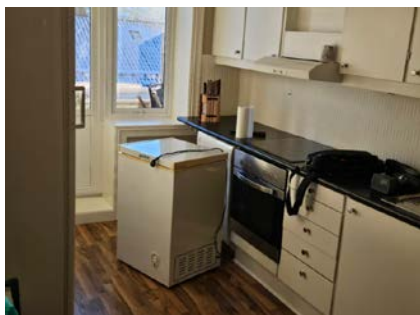
### TG 1 Avtrekk

Kjøkkenet er utstyrt med en ventilator, den er trolig utført med avtrekk ut gjennom yttervegg. Det er montert en ventil på utsiden av kjøkkenet på balkongen, i høyde og retning av kjøkken ventilatoren. Hyller var fast montert over ventilatoren, avtrekksløsning kunne ikke bekreftes på befaringdagen. Avtrekk ikke funksjonstestet.

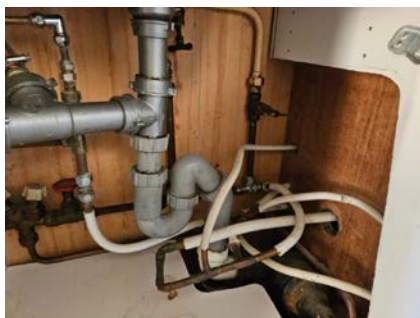
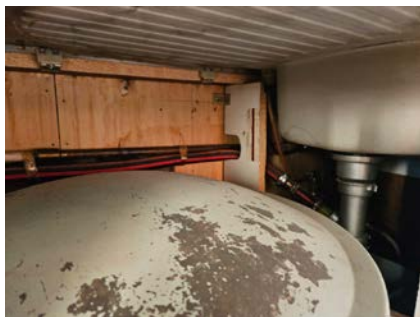
## ⓘ TG 2 Avløpsrør

Synlige avløpsrør i støpejern. Det er eldre avløpsrør i blokka, men det er ikke vurdert i denne rapporten.

- Det er ikke behov for utbedringstiltak siden anlegget fungerer i dag, men ut ifra alder kan skader plutselig oppstå på eldre anlegg.

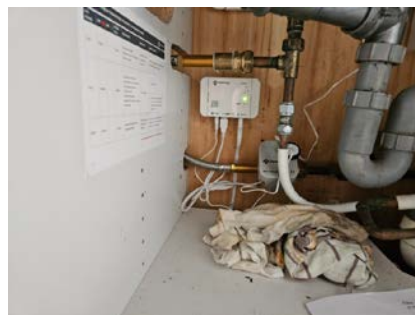
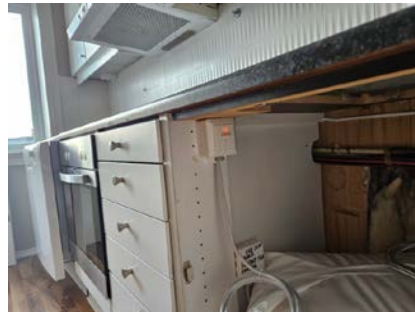
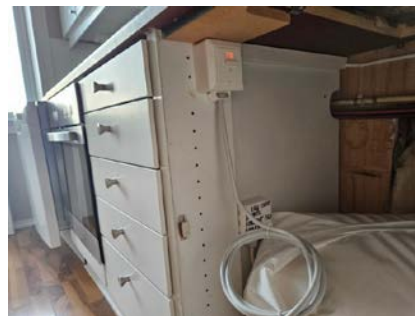
- Det bør etableres tilfredsstillende avrenning eller lekkasjesikring ved varmtvannstank.

Tanken er etablert med kondenssikringskar, men ikke tilfredsstillende avrenning til sluk.

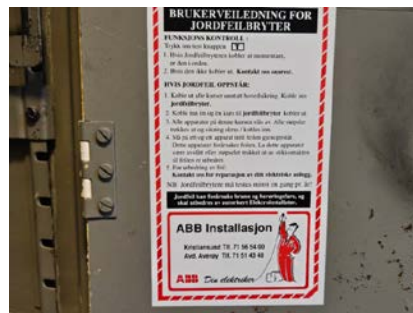
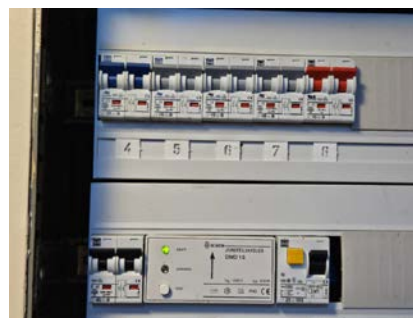
## ⓘ TG 2 Elektrisk anlegg

Takstmann er ikke EL fagmann og deler av anlegget er skjult. På generelt grunnlag anbefaler DSB(Direktoratet for Sikkerhet- og Beredskap) kontroll av EL anlegg hvert 5. år. Kostnadsestimert i rapporten her, er for en EL-kontroll og hensyntar ikke eventuelle fremtidige påkostninger for utbedring av eventuelle avvik.

## Kostnadsestimert: Under 10 000
