Tilstandsrapport

Boligbygg med flere boenheter

Fugledalsvegen 53, 5282 LONEVÅG

Befaringsdato: 24.06.2024

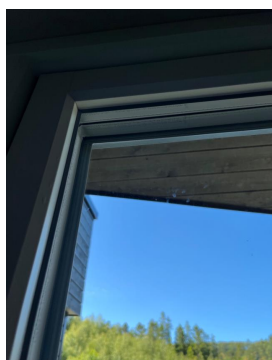
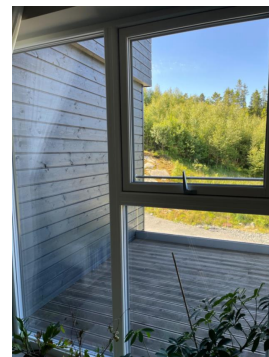
! TG I Vinduer

Vinduer med dobbel isolerglass fra 2022.
Glass, karm, beslag og lukkemekanisme er kontrollert med godt resultat.

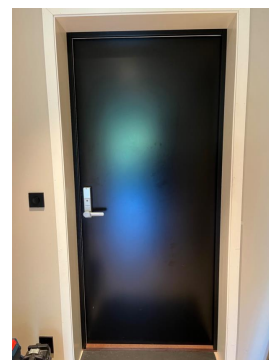
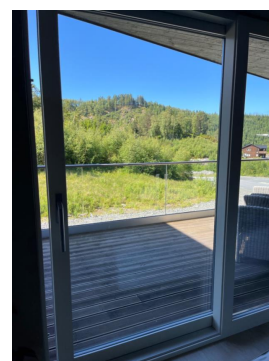
! TG I Dører

Ytterdør med glatt finer av god kvalitet er kontrollert for utførelse og slitasje.
Terrassedør med glass er kontrollert for samme.

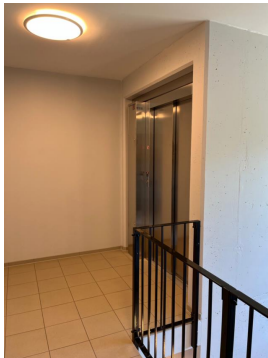
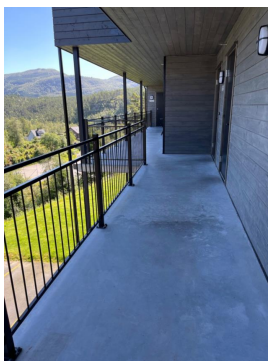
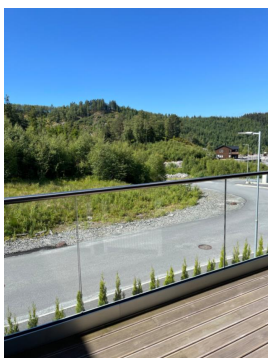
! TG IU Andre utvendige forhold

Det er ikke foretatt tilstandsvurdering av bygningsdeler som er underlagt sameiets ansvarsområde. Det gjelder i hovedsak yttervegger, takkonstruksjon, piper, drenering, grunnmur, grunn/fundamenter, trappeløp, terrasser, utvendig vann og avløp og andre tomte forhold. Nevnte bygningsdeler er vurdert i den grad de har tilknytning til enheten, som eks, overflater på innsiden av yttervegger mot enheten etc.

- Grunnmur i betong.
- Yttervegger i betong og bindingsverk, kledd med liggende trekledning.
- Yttertak er flatt, opplekket og tekket med papp/folie.

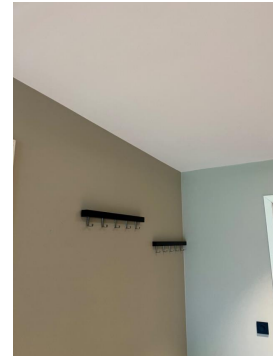
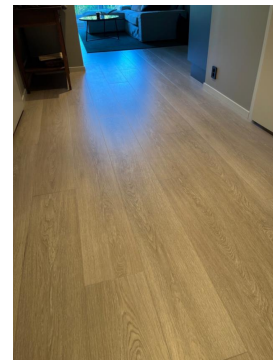
TG 1 Overflater

Innvendige gulv med laminat fra byggeår.
Innvendige vegger og himling med malte overflater.
Det er kontrollert for knirk og svikt og visuelt for fuktskjolder og skader.
Innvendige overflater fremstår i god stand.

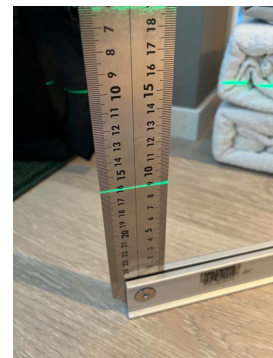
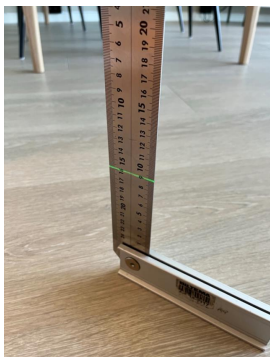
TG 1 Etasjeskille/gulv mot grunn

Etasjeskille i betong fra byggeår er kontrollert for horisontalt avvik målt med laser.
Resultatet tilfredsstillende dagens krav til avvik.

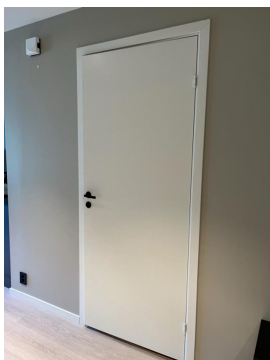
! TG 1 Innvendige dører

Malte glatte dører fra byggeår.
Overflater er undersøkt og åpne/lukke mekanisme sjekket.
Innvendige dører i god stand.

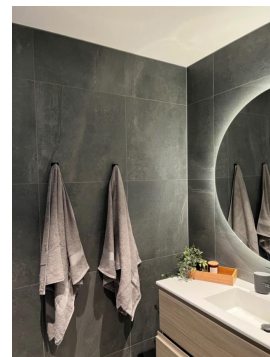
Generell

Bad fra byggeår med fliser på gulv og vegg.
Smøremembran og plastsluk med dokumentert utførelse. Varme i gulv,
dusjhjørne, balansert ventilasjon og vegghengt toalett.

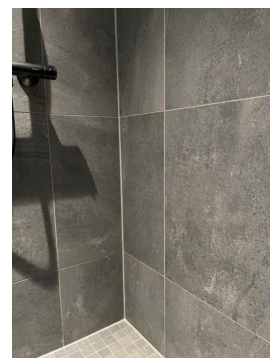
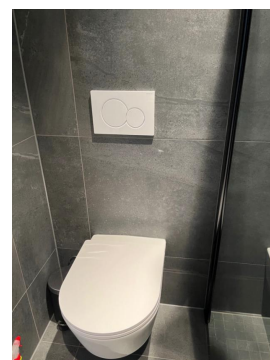
! TG 1 Overflater vegger og himling

Vegger og himling er sjekket for sprekker i fuger, bom i fliser, utførelse og for generell slitasje.

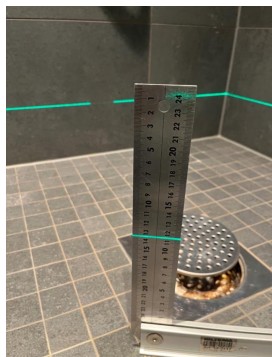
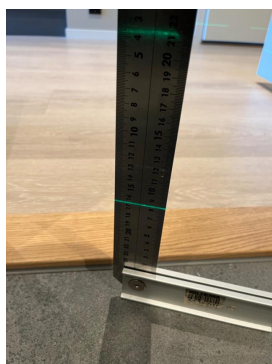
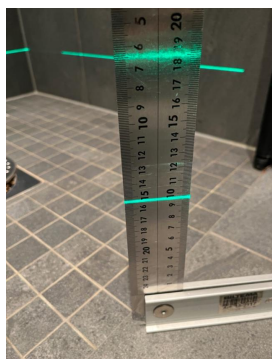
! TG 1 Overflater Gulv

Sluk er plassert i dusjhjørne.
Fall til sluk fra øvrige lekkasjepunkt er sjekket med laser.
Overflate er sjekket for riss og bom i fuger/fliser, og terskel ved dør er kontrollert.

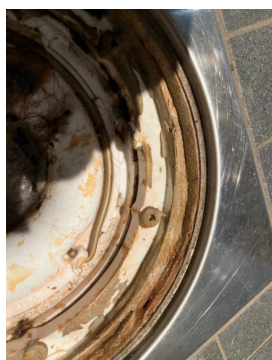
! TG 1 Sluk, membran og tettesjikt

Sluk og membran fra byggeår er kontrollert

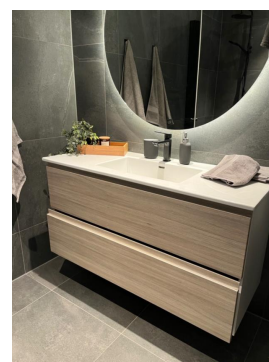
! TG 1 Sanitærutstyr og innredning

Benkeskap med nedfelt servant, speil med belysning over.

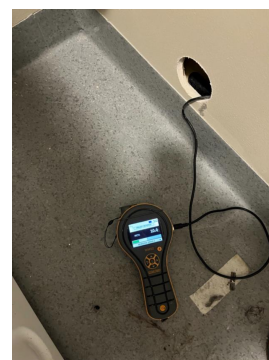
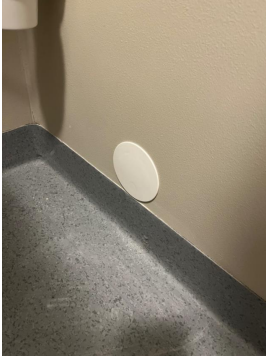
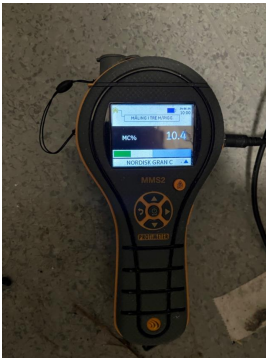
! TG 1 Tilliggende konstruksjoner våtrom

Det er foretatt hulltaking fra tilstøtende rom mot våtsone

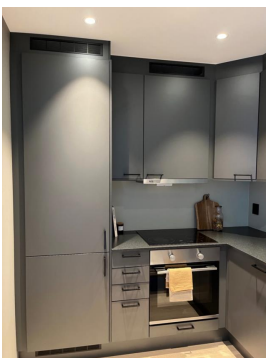
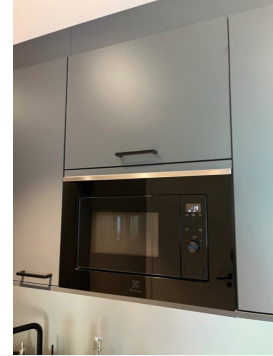
TG 1 Overflater og innredning

Kjøkken med glatte fronter.
Laminat benkeplate med nedfelt vask og platetopp.
Komfyr, oppvaskmaskin og kjøleskap/frys

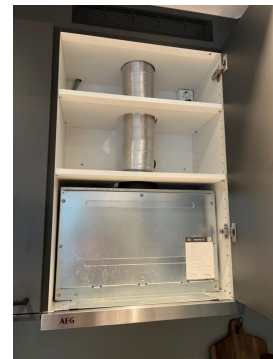
TG 1 Avtrekk

Ventilator fra byggeår montert i skap over komfyr på kjøkken.

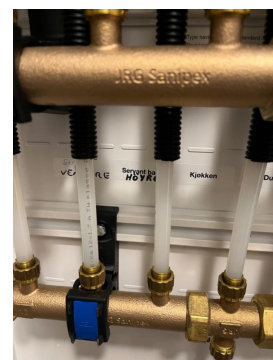
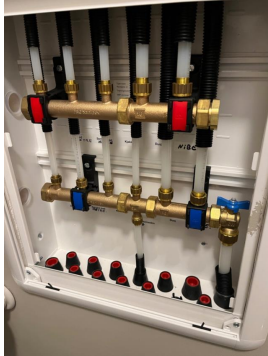
TG 1 Vannledninger

Rør i rør med fordelskap i teknisk rom

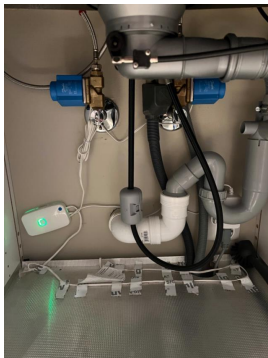
TG 1 Avløpsrør

Avløpsrør i plast fra byggeår

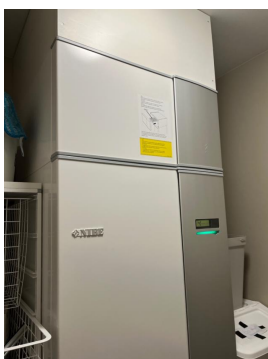
TG 1 Varmtvannstank

Vv fra Nibe anlegg plassert i teknisk rom.

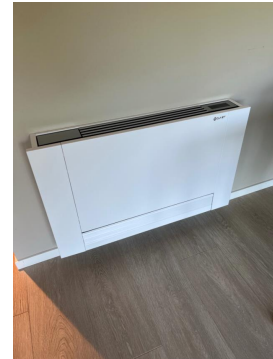
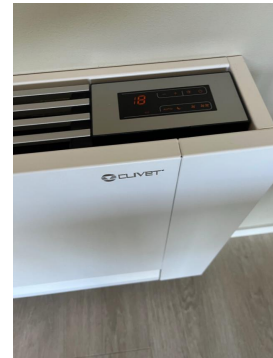
TG 1 Vannbåren varme

Vannbåren varme fra nibe til konvektor i stue.

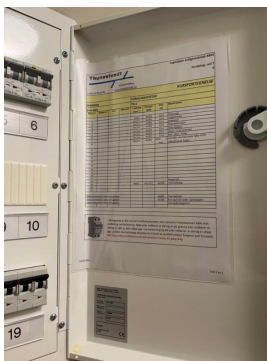
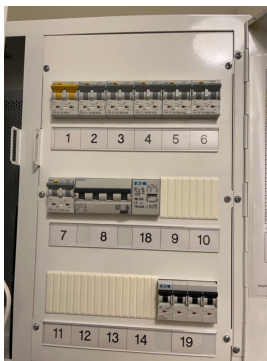
Inntak og sikringsskap

Sikringsskap med automatsikringer og overspenningsvern plassert fra byggeår

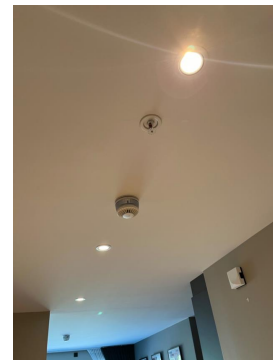
3. Er det mangler på røykvarsler i boligen iht. forskriftskrav på søknadstidspunktet, men minst Byggeforskrift 1985?

4. Er det skader på røykvarslere?
