**4-roms med solrik, innglasset  
terrasse og balkong -  
Moderniseringsbehov -  
Garasje plass med lader**

# Tilstandsrapport

# Andelsnummer 91

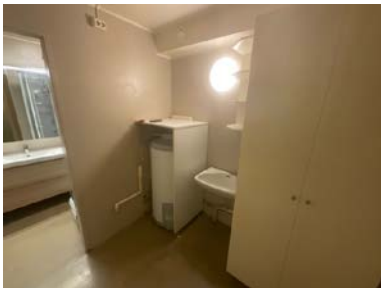
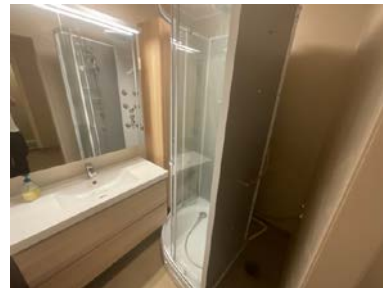
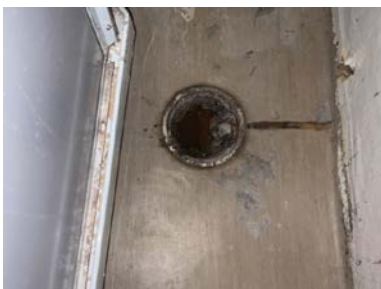
- Manglende oppgradering av våtrommet medfører høy risiko for at konstruksjonene ikke vil tåle vanlig bruk av vann eller lekkasjer. Dette kan føre til fuktskader på tilstøtende konstruksjoner.

Dette er et anslag basert på synlige forhold fra inspeksjon. Ved rehabilitering av våtrom vil det alltid være en viss usikkerhet knyttet til skjulte konstruksjoner. Kostnadene kan øke dersom det avdekkes større skadeomfang etter åpning av konstruksjonen, eller dersom det oppdages forhold som krever mer omfattende tiltak enn det som kan vurderes ved en visuell befaring.

**Kostnadsestimat: 200 000 - 500 000**

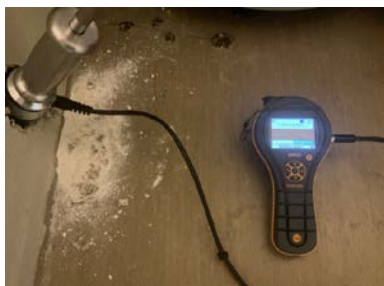
Måling med pigg i trevirke indikerer vektprosent i trevirke under 8%, som betyr at trevirket er tørt

Måling av RH i hulrom viser akseptabelt nivå.
