Tågvollhaugen 21, 7346 OPPDAL

Velholdt og pen hytte

Oppdal. Velholdt og pen hytte

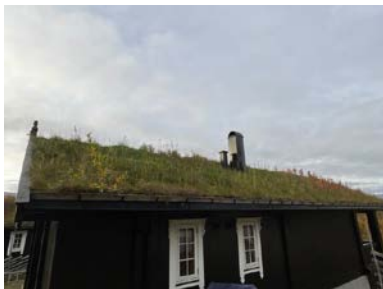
Nedløp og beslag er i metall.

Takvann er ikke ledet bort fra grunnmur med fare for ekstra fuktpåkjenning mot grunnmur. Ene taknedløp er avsluttet over utvendig trapp noe som fører til ekstra fuktpåkjenning og ising i trappen. Det er ikke montert takstige, noe som er et krav også ved torvtak.

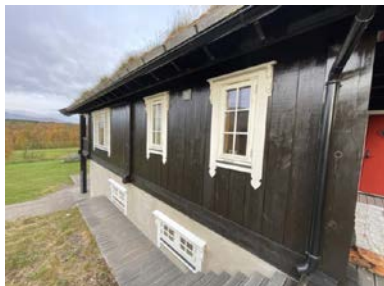
1 TG 1 Veggkonstruksjon

Veggene er oppført i stav/laft utførelse. Fasade har stående bordkledning. Utvendige vegger fremstår i god stand.

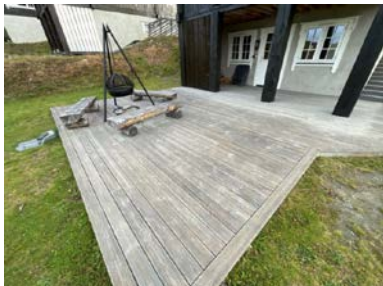
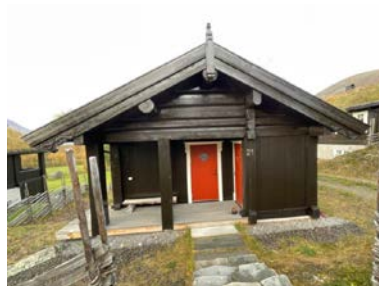
TG 1 Utvendige trapper

Det er etablert utvendig trapp av impregnerte materialer ved sørveggen, samt steintrapp i terreng opp fra hovedinngang. Trappene fremstår uten skader.

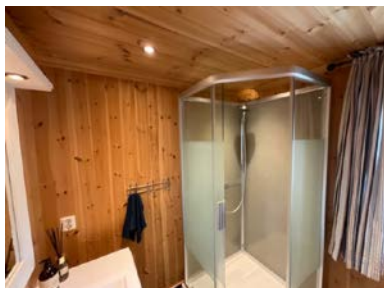
TG 2 Overflater Gulv

- Det er mulighet for at det kan forekomme vannlekkasje på våtrommet hvor vann ikke vil gå til sluk.
- Det er påvist avvik i fallforhold til sluk i forhold til krav i forskrift på byggetidspunktet.

Gulvet er tilnærmet flatt med svakt fall frem mot dusjkabinett. Ved en eventuell lekkasje fra utstyr i rommet er det en mulighet for at lekkasjevann kan avrenne tilstøtende rom ved dørterskel.

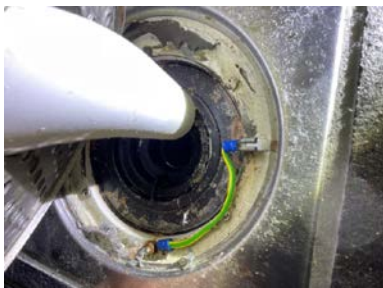
TG 2 Sanitærutstyr og innredning

- Det er ikke påvist tilfredsstillende løsning for å synliggjøre lekkasje fra innebygget sistene.

- Ved implementering av innebygget sistene var det ikke krav om lekkasjesikring, konstruksjonen bør jevnlig observeres.

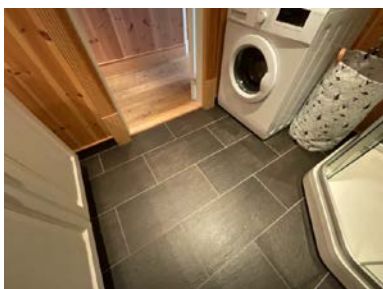
SOKKELETASJE > BAD SOKKELETASJE

TG 1 Sluk, membran og tettesjikt

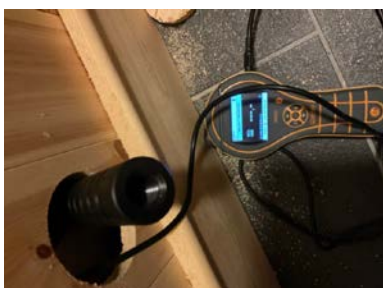
TG 0 Tilliggende konstruksjoner våtrom

Hulltaking er foretatt uten å påvise unormale forhold. Hulltaking er foretatt i Bod. Fuktkvotemåling (vekt%) i konstruksjonen ble målt til 0.

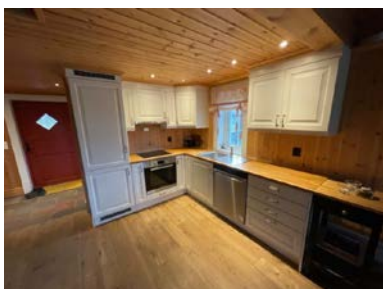
TG 1 Overflater og innredning

Kjøkkenet har innredning med profilerte fronter i tre. Benkeplaten er av tre. Det er integrert kjøl/fryseskap, platetopp, stekeovn og komfyrvakt samt opplegg for oppvaskmaskin. Innredningen fremstår med normal slitasje og funksjon.

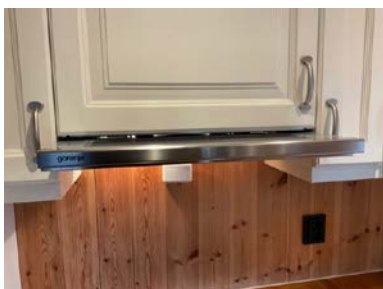
1. ETASJE > STUE/KJØKKEN

TG 1 Avtrekk

Det er kjøkkenventilator med avtrekk ut. Avtrekk fremstår med normal funksjon.

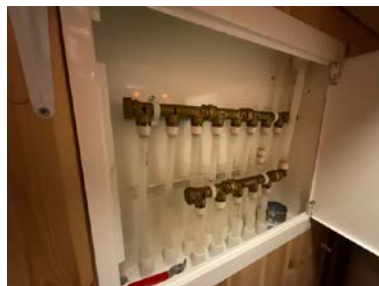
TG 1 Vannledninger

Innvendige vannledninger er av plast (rør i rør). Det er besikket i rørskap som er etablert i bod i underetasje. Stoppekran og vannmåler er etablert i bod. Vannledninger med tilknyttet utstyr fremstår med normal funksjon.

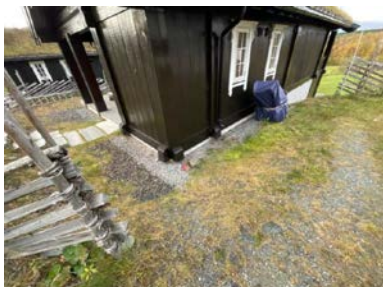
TG 1 Utvendige vann- og avløpsledninger

Utvendige avløpsrør er av plast og er fra 2011. Det er offentlig avløp via private stikkledninger. Utvendige vannledninger er av plast (PEL) og er fra 2011. Det er offentlig vannforsyning via private stikkledninger. Det er ikke opplyst om avvik i forbindelse med utvendige rør.
