Blåbærvegen 5, 7870 GRONG

**Grong skisenter | Fritidsbolig |  
Eiet tomt | Utsikt |**

# Om eiendommen

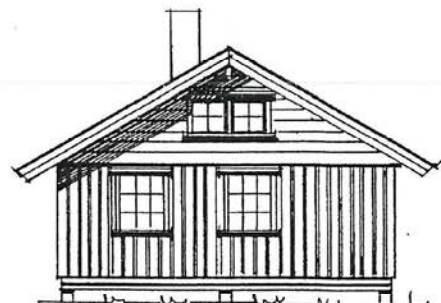
# HYTTE TYPE «LYNGEN»

FJELLHYTTE MED HEMS
