Meierivegen 7 K, 2340 LØTEN

**Lettstelt og sentral leilighet for en enklere hverdag! Romslig 2-roms leilighet med balkong og heis.**

# Tilstandsrapport

## 2-ROMS ANDELSLEILIGHET

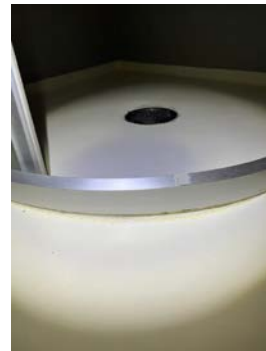
Gulvet har malt vinylbelegg. Rommet har elektriske varmekabler. Det er målt ca 29 mm høydeforskjell på gulv fra dørterskel til topp slukrist.

Metallramme og silikon.

- Det er mulighet for at det kan forekomme vannlekkasje på våtrommet hvor vann ikke vil gå til sluk.

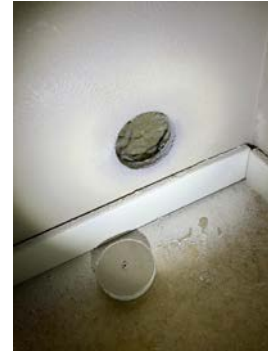
Hulltaking er foretatt fra tilstøtende rom (soverom), uten å påvise unormale forhold. Fuktkontrollert med egnet fuktmåleverktøy uten noen registreringer.

Hulltaking.

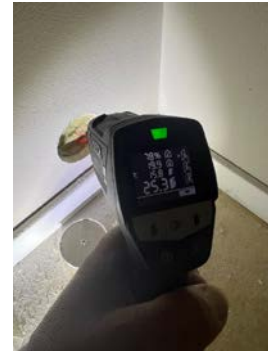
Hulltaking.

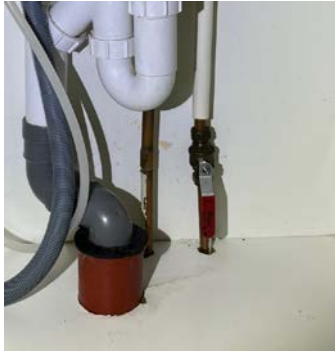
Innvendige vannledninger er av kobber med plastkappe. Vanninntak i leiligheten er trolig i kjøkkenbenk, og det er stoppekran på røret.

Trolig vanninntak med stoppekran.

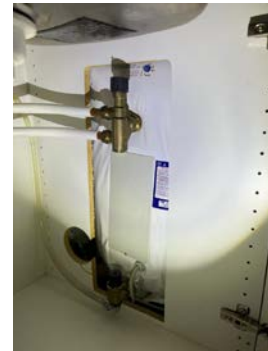
Varmtvannstank i kjøkkenbenk er på 116 liter, med produksjonsår 2000.

VVB

Årstall: 2000

- Det er ikke behov for utbedringstiltak siden tanken fungerer i dag, men ut ifra alder kan skader plutselig oppstå på eldre tanker.

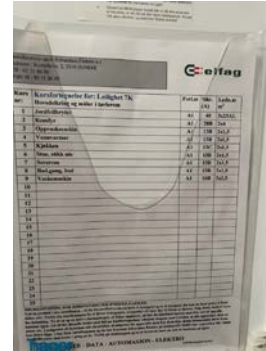
Kursfortegnelse.

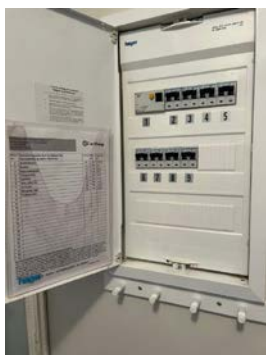
Sikringsskap.
