Tilstandsrapport

Tollbodgata 70, 4614 KRISTIANSAND S

Befaringsdato: 06.05.2026

Boligbygg med flere boenheter - Byggeår: 2016

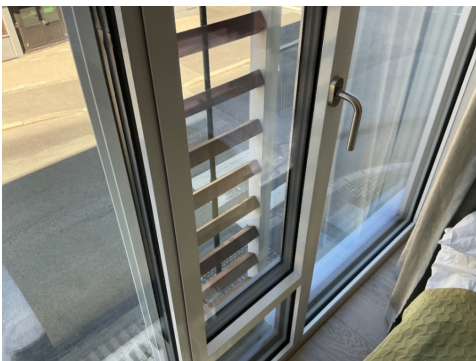
TG 1 Vinduer

Vinduer med stål/alu karmen og 3 lags isolerglass. Åpne-lukke funksjon fungerte ok. Vanlig vedlikehold samt smøring og justering av hengsler må kunne forventes.

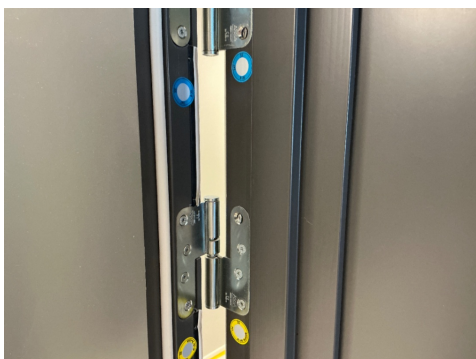
TG 1 Dører

Inngangsdør av type brann og lyddør i henhold til krav. Åpne-lukkefunksjon fungerte ok. Vanlig vedlikehold som smøring og justering av hengsler må kunne forventes.

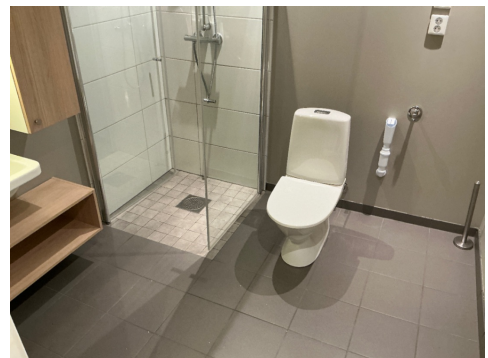
Generell

Baderom fra byggetid. Ferdiggattest er lagt til grunn som dokumentasjon på at arbeider er utført av firma/fagfolk.

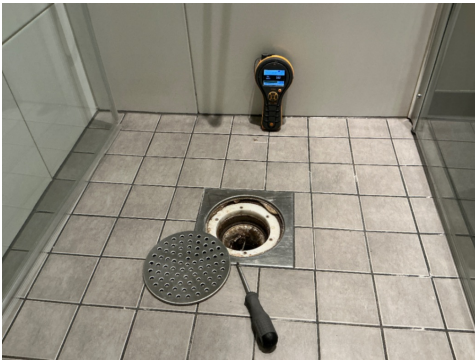
TG 1 Sluk, membran og tettesjikt

Synlig membran registrert i sluk. Det må bemerkes at selv om synlig membran er registrert er det likevel områder som kan være tildekt av smuss, fugemasse, flislim og lignende slik at selve utførelsen og tetthet ikke kan garanteres ved denne type kontroll (visuell kontroll) Ingen utslag registrert ved bruk av fuktindikator på valgte steder i våtsoner.

Ingen unormale utslag ved bruk av fuktindikator

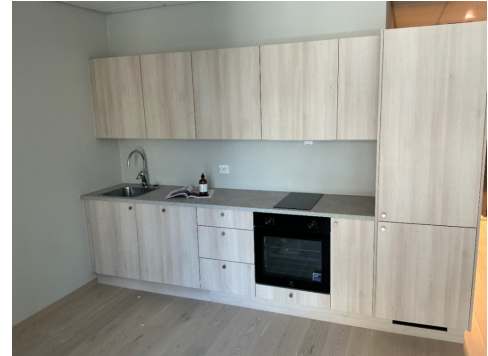
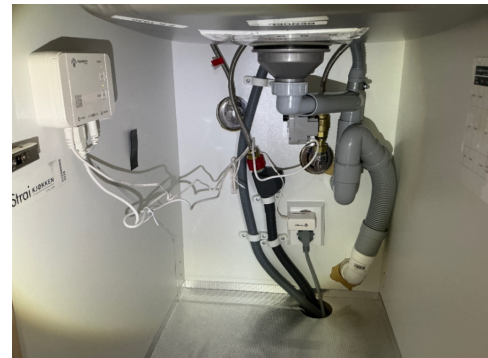
TG 0 Overflater og innredning

Ny innredning montert. Lekkasjesikring med sensor er montert.

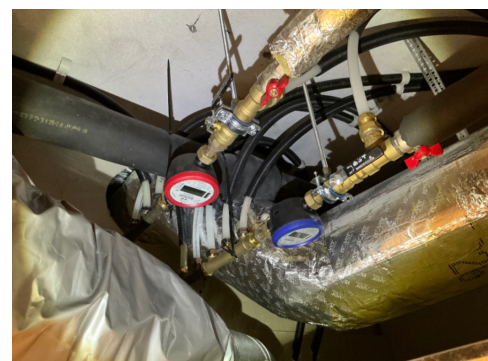
TG 1 Vannledninger

Vannrør av type rør i rør system. Samlestokk med stoppekran bak himlingsplater på baderom. Ingen synlig tegn til svikt.

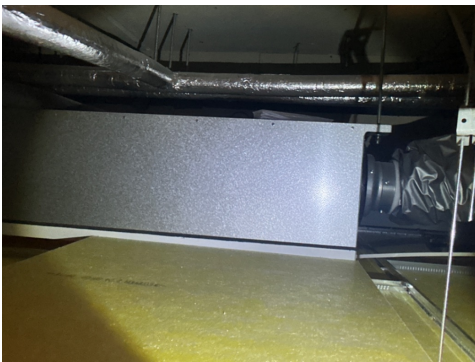
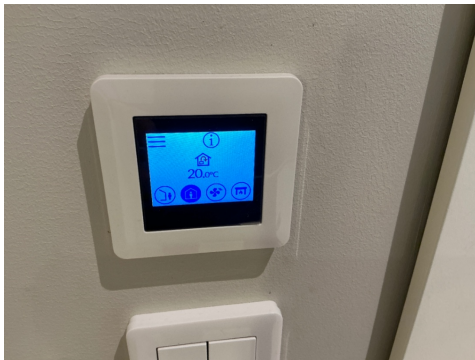
! TG 0 Ventilasjon

Det er montert nytt ventilasjonsanlegg i boligen. Motor plassert i takhimling på badetrom. Styringsenhet med display i gang. Ventilasjon er kun kontrollert ved å kjenne etter merkbar tilluft og avsug fra diverse ventiler og ingen lyd registrert fra selve motoren. Jevnlig filterskifte (normalt årlig) må forventes.

Ingen varsler på display ved befaringen
