Smedstuvegen 3, 2030 NANNESTAD

**Lys og fin selveierleilighet i 2.  
etasje med overbygget balkong og  
garasjeplass - svært sentralt i  
Nannestad!**

# Tilstandsrapport

# gnr. 27, bnr. 18, snr. 59

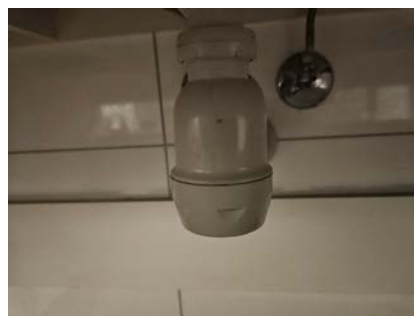
Det gjøres oppmerksom på at silikon mellom veggplater og servant har glipper og sprekke opp.

Anbefalt tiltak: Det anbefales å vurdre å legge ny silikon rundt servant.

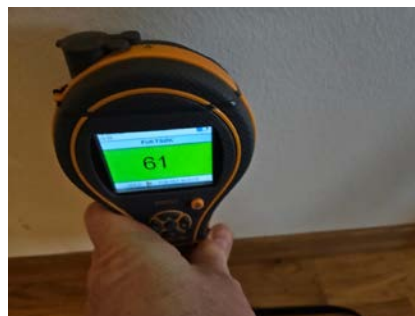
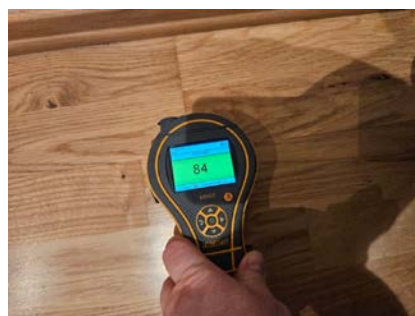
Årsak: Badet har baderomskabin i betong og det er ikke praktisk mulig å gjennomføre boring av hull for fuktsøk.

Risiko: Det kan gi økt risiko for skjulte skader som ikke ble avdekket på befaringstidspunktet.

Konsekvens: Forholdet kan medføre behov for utbedring dersom det viser seg å foreligge skjulte skader.

Det ble søkt etter fukt på tilgjengelige tilstøtende overflater under befaringen, der det ikke ble avdekket unormale verdier.

Anbefalt tiltak: Skulle det foreligge mistanke om feil eller avvik, anbefales det å undersøke veggkonstruksjonen nærmere ved åpning, utført av fagperson, for å avklare omfang og eventuelt behov for utbedring.
